Ergebnisse der Bodensondierung auf dem Mittelstreifen der Jasper-allee im Abschnitt zwischen Ring und Staatstheater

Organisationseinheit:
Dezernat VII
67 Fachbereich Stadtgrün und Sport

Datum:
01.11.2018

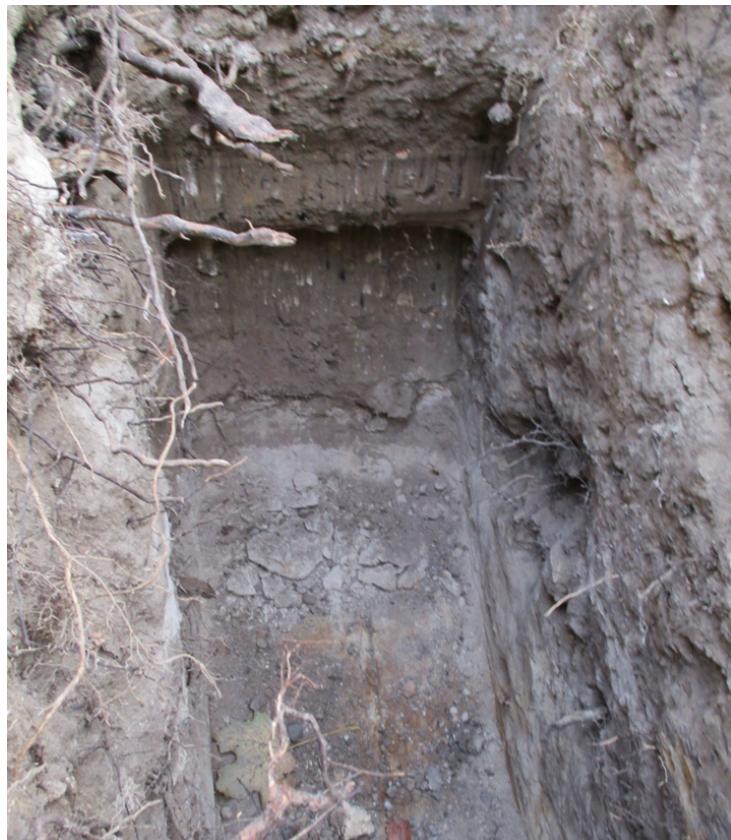
An **Standort 4** (Schurf gegenüber Hausnummer 23) betrug die Grabungstiefe 1,30 m. Der oberste, humose Horizont ist kräftig durchwurzelt, darunter liegen ca. 20 cm Bauschutt. Dieser bestand aus zerkleinerten Ziegelsteinen, Betonresten u.ä.. Unter dieser Schicht werden kaum noch Wurzeln ange troffen. Vorhandene Wurzeln streichen horizontal auf einer Ebene und zeigen damit, dass nicht gelungen ist, in die darunterliegenden Horizonte einzuwurzeln. Der Baggerführer berichtete über den großen Kraftaufwand seiner Ma schine, um das Material in den unteren Schichten zu lösen. Ab ca. 1 m Tiefe ist der Boden grau ver färbt, ein Hinweis auf hohen Tonanteil. Wurzeln sind in diese Tiefe nicht vorgedrungen.

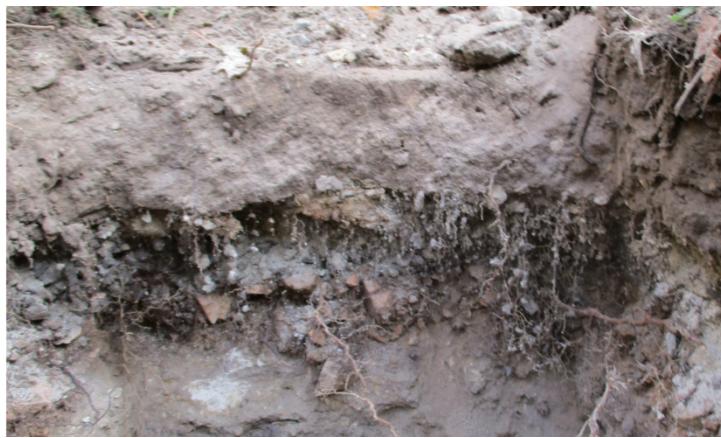
Deutlich zu erkennen sind hier die Feinwurzeln im oberen Horizont sowie die Zusammensetzung des Bauschutts.

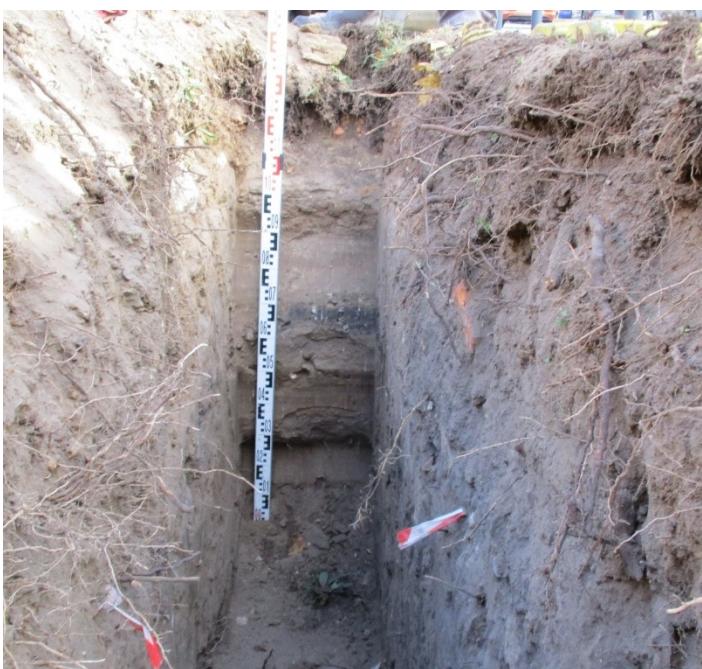
An **Standort 1** (Schurf gegenüber Hausnummer 76) betrug die Grabungstiefe 1,50 m. Der obere Horizont ist intensiv durchwurzelt, darunter liegen ca. 20 cm Bauschutt. Auch hier finden sich darunter verdichtete Horizonte ohne Wurzeln sowie Störungen durch Materialeintrag (schwarze Einschlüsse am Kopf der Grube). Zu beachten ist, dass dieser Schurf eine ehemalige Baumgrube eines bereits gefällten Baumes anschneidet. Diese besteht aus dunklerem, humosen Boden und ließ sich leicht vom Baggern aufnehmen. Die ehemalige Baumgrube ist intensiv durchwurzelt. Treffen die Wurzeln auf die benachbarten, verdichteten Bodenschichten, gelang es ihnen nicht, diese erkennbar zu durchdringen.

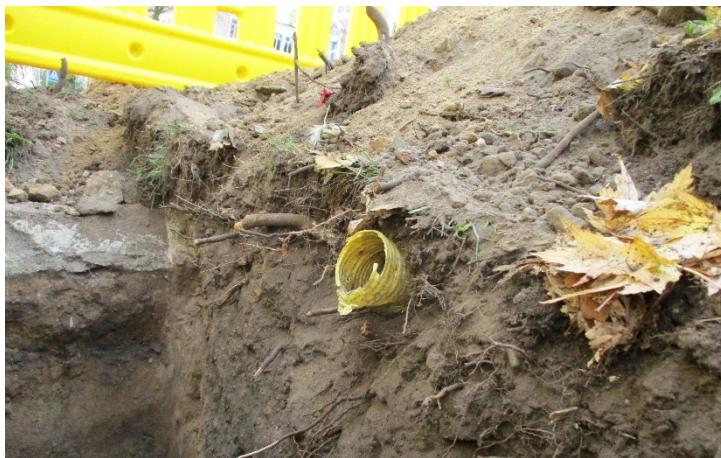
Der dritte Schurf, **Standort 5** (gegenüber Hausnummer 4/83), Grabungstiefe 1,30 m, weist ein ähnliches Bild auf.

Der oberste Horizont ist durchwurzelt, darunter befinden sich Horizonte ohne Wurzeln.

Die Eignung für Bäume ist hier zusätzlich durch ein vorgefundenes Betonfundament eingeschränkt.
