Ergebnisse der Bodensondierung auf dem Mittelstreifen der Jasper-allee im Abschnitt zwischen Ring und Staatstheater

Dezernat VII

67 Fachbereich Stadtgrün und Sport

01.11.2018

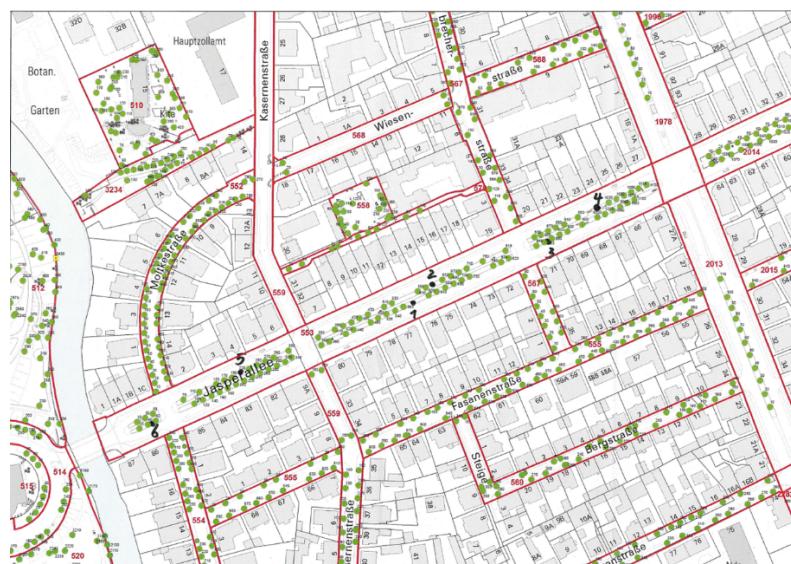
Standort 1

Beschreibung Bestand	Südliche Seite, gegenüber Haus 76, größere Lücke im Baumbestand, Neubauten
Profil	10-15 cm durchwurzelter Raum 20 cm mit Bauschutt durchsetzter Sand 10 cm <u>schluffiger Sand</u> (stark) verdichtet Sand Durchgehend trocken, keine wesentlichen humosen Anteile
Foto

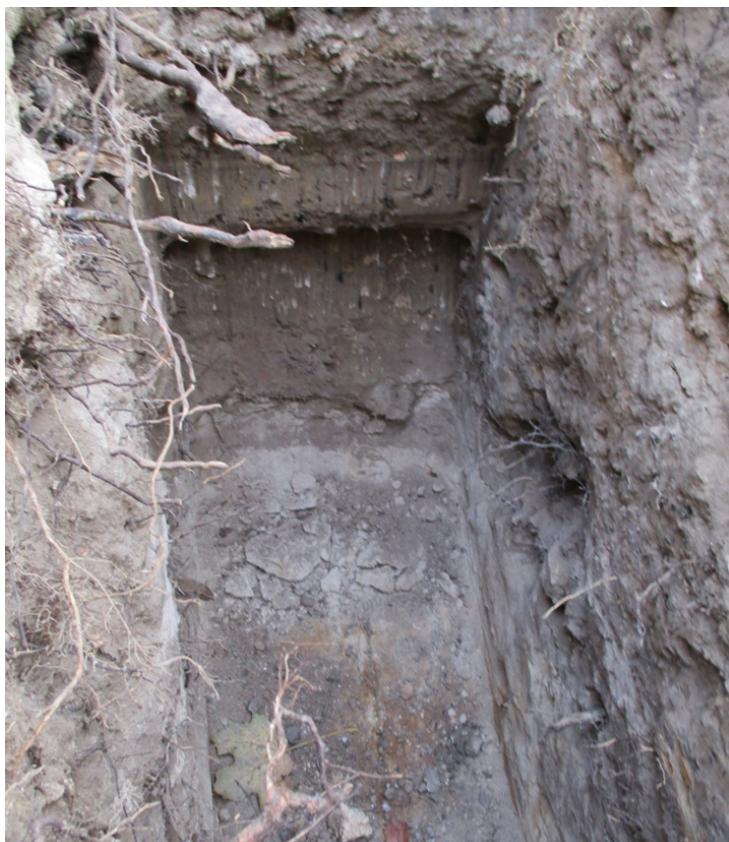
An **Standort 4** (Schurf gegenüber Hausnummer 23) betrug die Grabungstiefe 1,30 m. Der oberste, humose Horizont ist kräftig durchwurzelt, darunter liegen ca. 20 cm Bauschutt. Dieser bestand aus zerkleinerten Ziegelsteinen, Betonresten u.ä.. Unter dieser Schicht werden kaum noch Wurzeln ange troffen. Vorhandene Wurzeln streichen horizontal auf einer Ebene und zeigen damit, dass nicht gelungen ist, in die darunterliegenden Horizonte einzuwurzeln. Der Baggerführer berichtete über den großen Kraftaufwand seiner Ma schine, um das Material in den unteren Schichten zu lösen. Ab ca. 1 m Tiefe ist der Boden grau ver färbt, ein Hinweis auf hohen Tonanteil. Wurzeln sind in diese Tiefe nicht vorgedrungen.

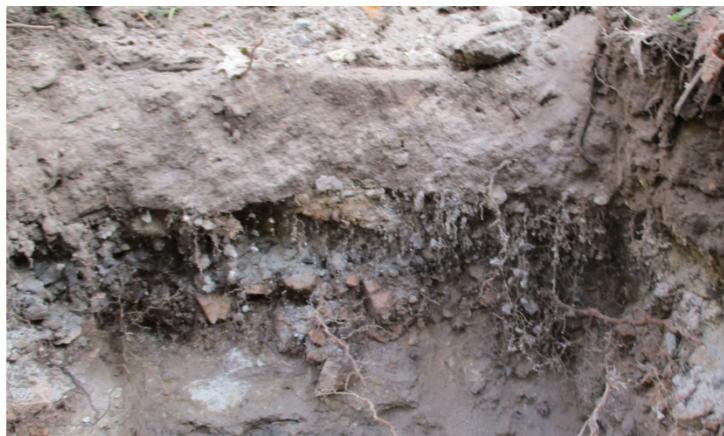
Deutlich zu erkennen sind hier die Feinwurzeln im oberen Horizont sowie die Zusammensetzung des Bauschutts.

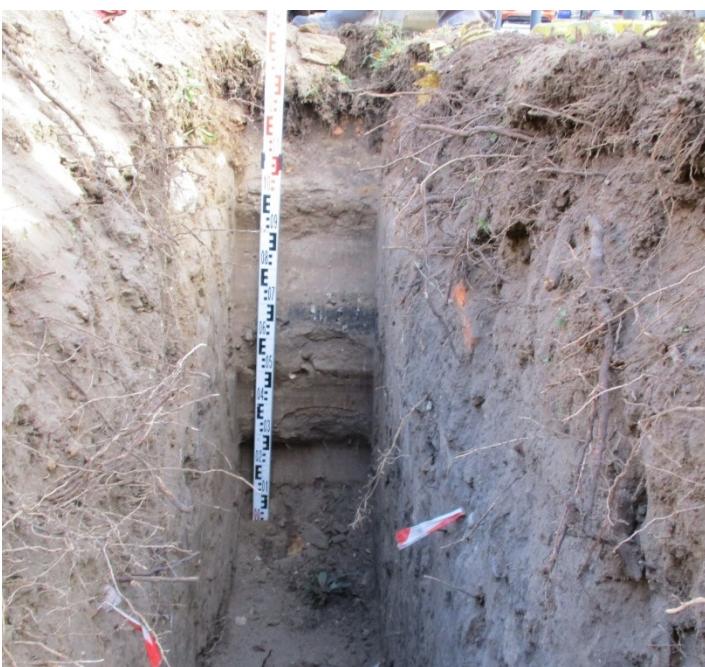
An **Standort 1** (Schurf gegenüber Hausnummer 76) betrug die Grabungstiefe 1,50 m. Der obere Horizont ist intensiv durchwurzelt, darunter liegen ca. 20 cm Bauschutt. Auch hier finden sich darunter verdichtete Horizonte ohne Wurzeln sowie Störungen durch Materialeintrag (schwarze Einschlüsse am Kopf der Grube). Zu beachten ist, dass dieser Schurf eine ehemalige Baumgrube eines bereits gefällten Baumes anschneidet. Diese besteht aus dunklerem, humosen Boden und ließ sich leicht vom Baggern aufnehmen. Die ehemalige Baumgrube ist intensiv durchwurzelt. Treffen die Wurzeln auf die benachbarten, verdichten Bodenschichten, gelang es ihnen nicht, diese erkennbar zu durchdringen.

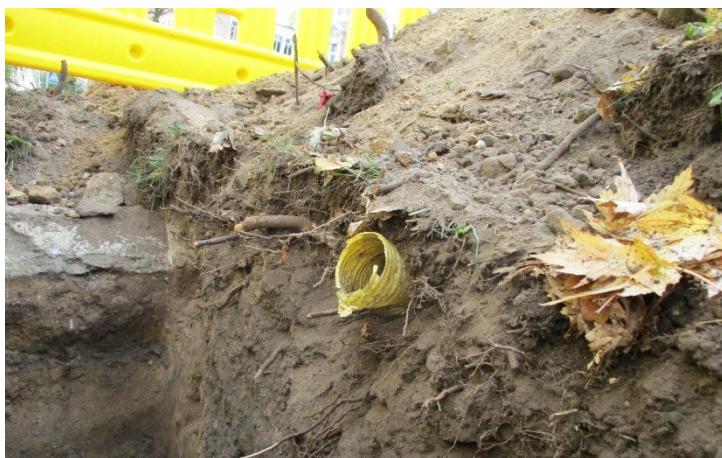
Der dritte Schurf, **Standort 5** (gegenüber Hausnummer 4/83), Grabungstiefe 1,30 m, weist ein ähnliches Bild auf.

Der oberste Horizont ist durchwurzelt, darunter befinden sich Horizonte ohne Wurzeln.

Die Eignung für Bäume ist hier zusätzlich durch ein vorgefundenes Betonfundament eingeschränkt.
