**Bericht der Unfallkommission zu Fahrradunfällen**

Dezernat III  
66 Fachbereich Tiefbau und Verkehr

## **Bericht der Arbeit der Unfallkommission Braunschweig (UKo) im Jahr 2020**

### **Betrachtung des Radverkehrs auf Grundlage einer 3-Jahres-Auswertung – Verkehrsunfälle mit Personenschaden – (3JK-P) der Jahre 2017 - 2019**

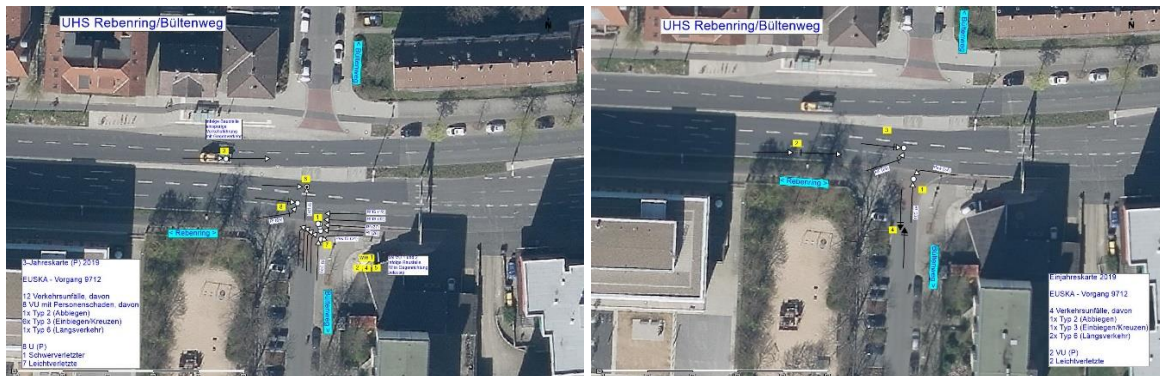
Aus der Dreijahreskarte ergibt sich als Ursache, Fehler beim Abbiegen aus dem Bültenweg.

Festgestellt wurde, dass sich diese VU während der längeren Bauphase auf dem Rebenring und im direkten Anschluss daran ereigneten. Das Befahren des Radweges des Rebenrings war in Gegenrichtung erlaubt, nach Beendigung der Baumaßnahmen wieder aufgehoben worden.

In 2019 sind VU mit o.a. beschriebener Ursache nicht vermerkt. Dennoch soll eine Verkehrsüberwachung erfolgen. In 2020 liegt hier keine UHS mehr vor.

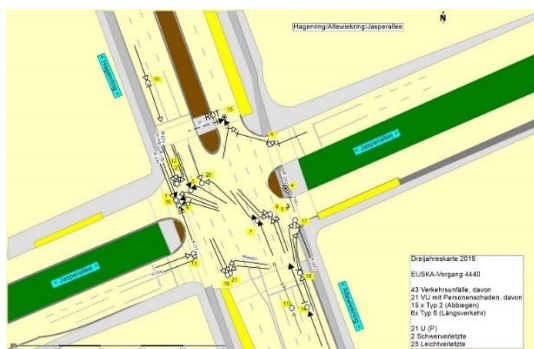
Hauptursache in dieser UHS sind Fehler beim Linksabbiegen vom Hagenring als auch vom Altewiekring in die Jasperallee. Es wird festgestellt, dass die Sicht für die Abbiegenden aufgrund der Verkehrssituation eingeschränkt ist. Die UKo empfiehlt eine separate Signalisierung für die jeweiligen Linksabbieger. Die Ursache Fehler beim Rechtsabbiegen soll weiter beobachtet werden, da diese in 2019 keine Signifikanz hatte.

Die separate Signalisierung ist noch in Prüfung.

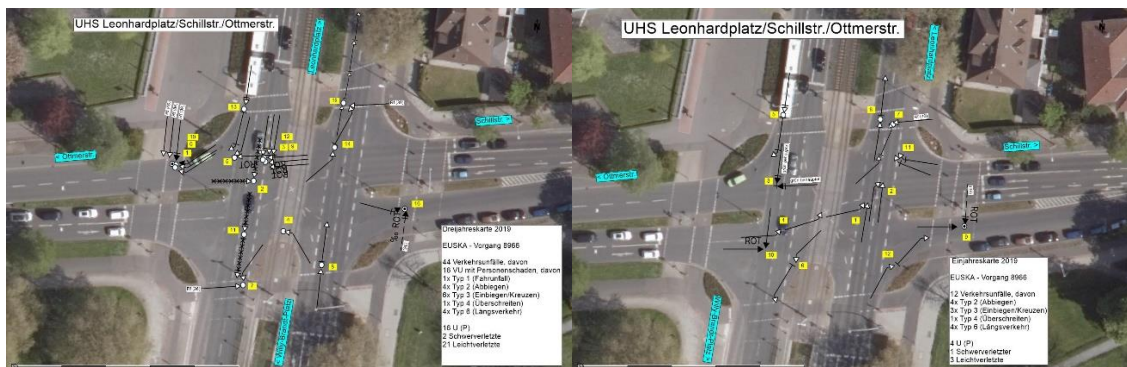
In der 3-Jahresbetrachtung wurden Rotlichtverstöße und Fehler beim Rechtsabbiegen als Ursachen festgestellt.

Diese sind in der Einjahres-Betrachtung 2019 nicht feststellbar. Hier ergeben sich keine signifikanten Ursachen. Die Umbauarbeiten im Bereiche dieser UHS wurden Ende 2018 beendet.

Deshalb wurde die weitere Beobachtung der UHS ohne Sofortmaßnahmen beschlossen.

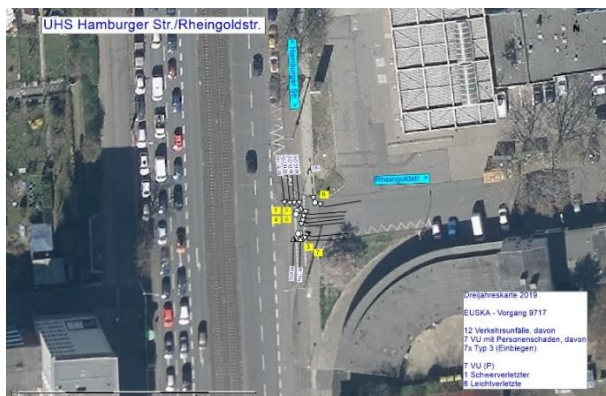
Als Unfallursache wird der Fehler beim Rechtsabbiegen von der Rheingoldstr. im Konflikt mit dem Radverkehr, der ordnungsgemäß von links kommt, als auch dem verbotswidrig von rechts kommenden festgestellt. Der Radverkehr aus Rtg. Norden ist bis zum Geh-/Radweg um das Tankstellengelände herum in Gegenrichtung freigegeben. Am angegebenen Geh-/Radweg ist das VZ 254 aufgestellt.

Die UKo empfiehlt, das VZ 205 gegen ein VZ 206 mit Haltlinie zu tauschen. Des Weiteren soll durch VZ 295 das Abbiegen auf das Tankstellengelände von der Einmündung weiter i.R. Osten verlegt werden. Es soll geprüft werden, ob der sich verkehrswidrig verhaltende Radverkehr durch Hinweisschild oder -plakat auf das Fehlverhalten an geeigneter Stelle hingewiesen werden soll.

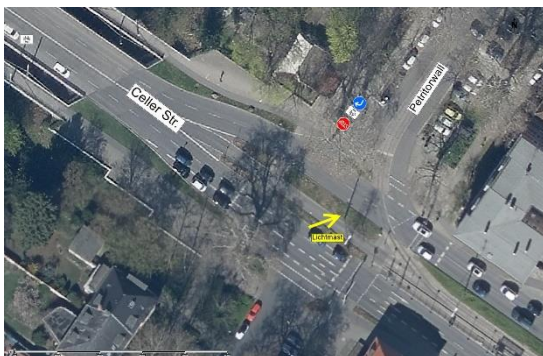
Für die Maßnahmenfindung in Bezug auf den Konflikt zwischen den Rechtsabbiegern des nördlichen Teils des Petritorwall mit dem querenden Radverkehr der Celler Str. wird ein Ortstermin vereinbart.

Für die Nordseite wird empfohlen, das VZ 205 gegen das VZ 206 zu ersetzen. Die Beleuchtung am mittigen Lichtmast soll eingeschaltet werden.

Die Maßnahmen wurden umgesetzt.

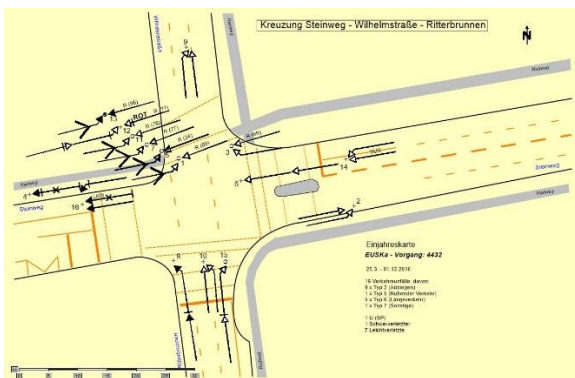
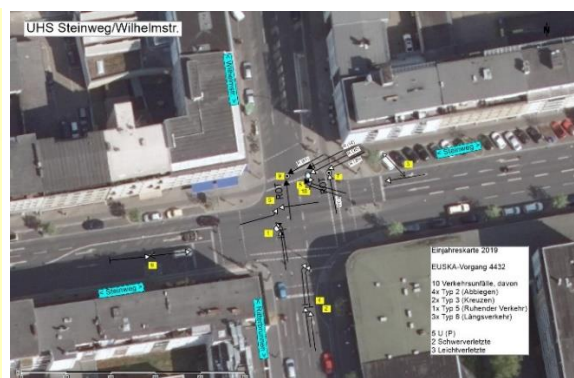
Die Unfallsituation hat sich verändert, die Anzahl insbesondere von Verkehrsunfällen mit Personenschäden ist auch 2019 auf einem hohen Niveau. In der UKo – Sitzung vom 07.07.20 war diese UHS zum wiederholten Male thematisiert worden. Als Schwerpunkt der Verursachung der VU wurde bei einem Ortstermin am 15.07.2020 das fehlerhaft Verhalten der rechtsabbiegenden Kfz-Führer in die Wilhelmstr. vom Steinweg kommend in Konflikt mit den Radweg befahrenden Radfahrern i.R. Dankwardstr. identifiziert. Vor Ort wurde

einvernehmlich festgestellt, dass die Sicht des Rechtsabbiegers auf den Radverkehr unzureichend ist. Es wird folgendes empfohlen:

Der Rechtsabbiegefahrstreifen des Steinweg aus Rtg. Theater i.R. Wilhelmstraße erhält eine eigene Signalisierung => **Umsetzung 17.12.2020 erfolgt!**

Als Sofortmaßnahme wurden die letzten beiden Parkplätze des Steinweg vor der LSA (vor dem Bäcker) entfernt, dort wurden Fahrradständer errichtet. Zur Erklärung wurde am 18.09.2020 das Verkehrszeichen 101 - Gefahrenstelle aufgestellt.

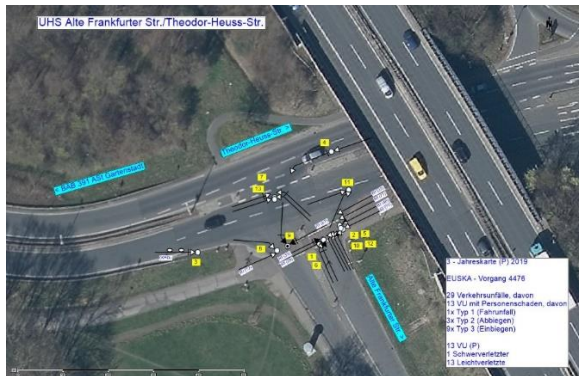
In Bezug auf den Radverkehr wird als Hauptursache festgestellt: Fehler beim Rechtsabbiegen aus der Alten Frankfurter Str. im Konflikt mit dem Radverkehr von rechts (rechtmäßig) und links. Für die Bekämpfung der Ursache wird eine Erneuerung der Rotmarkierung der Radfahrerfurt, das Aufbringen von Piktogrammen und in beide Richtungen zeigenden Pfeilen empfohlen.

Die Alte Frankfurter Straße soll einschließlich der Radfahrerfurt im Herbst 2021 saniert werden, in diesem Zuge ist vorgesehen, auch die Rotmarkierung der Furt zu erneuern.
