Betreff:**Förderung von Maßnahmen an Baudenkmälern in privatem oder kirchlichem Eigentum - Vorlage Bericht 2018/2019****Organisationseinheit:**Dezernat III
0610 Stadtbild und Denkmalpflege**Datum:**

Bericht 2018/2019 Zuschüsse zur Pflege des baulichen Kulturgutes

Bericht 2018/2019

Zuschüsse zur Pflege des baulichen Kulturgutes

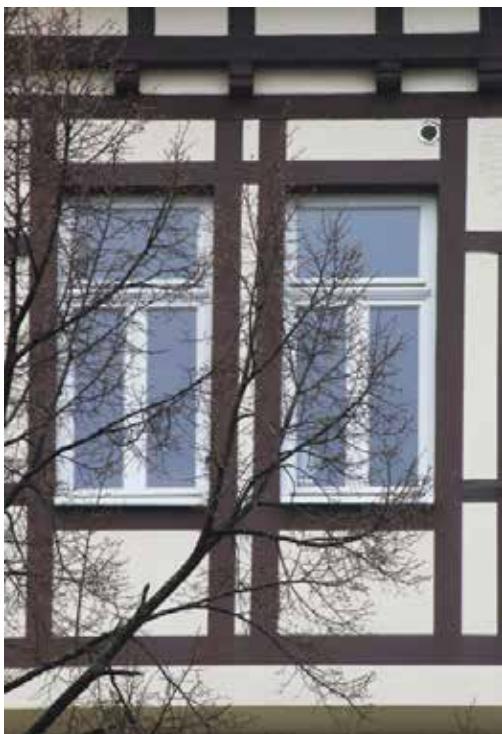
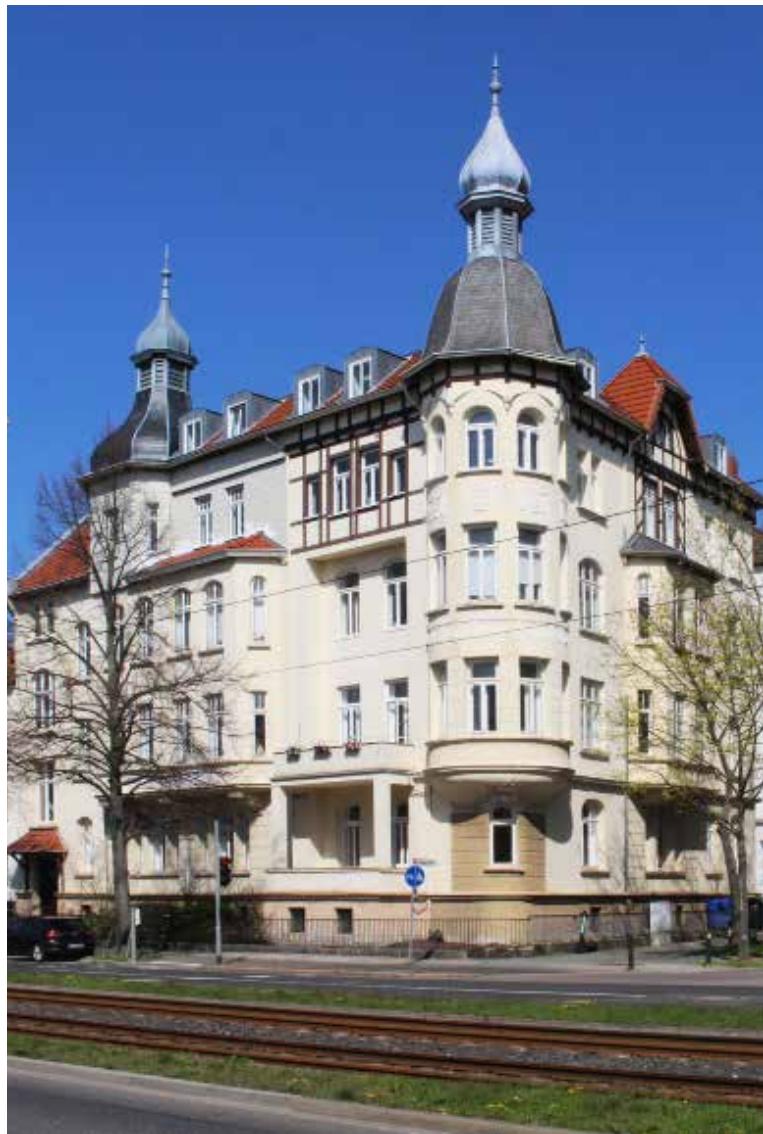
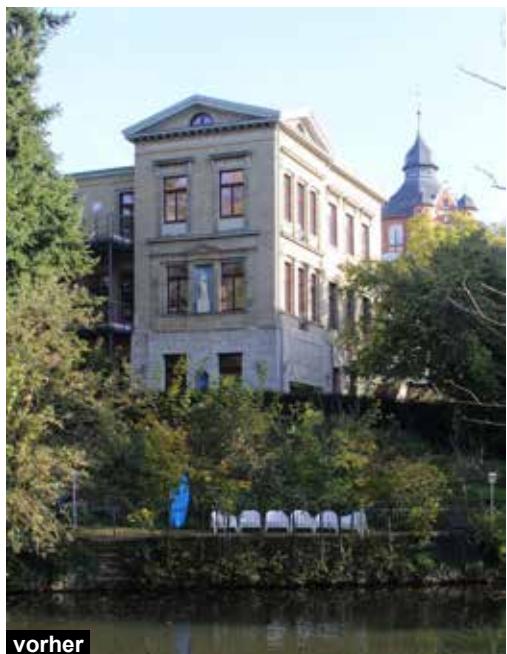
Wolfenbütteler Straße 4

Die Fenster im 3. Obergeschoss waren zum Teil nicht mehr original und in schlechtem Erhaltungszustand. Daher erfolgte zur Wolfenbütteler Straße der Ersatz durch neue Flügelfenster mit profiliertem Kämpfer, Stuppleiste und sprossiertem Oberlicht nach dem Original. Zur Hofseite wurden zweiflügelige Stulpfenster ausgeführt.
