Betreff:**Neugestaltung des Mittelstreifens auf der unter Denkmalschutz stehenden Jasperallee im Abschnitt zwischen Ring und Staatstheater****Organisationseinheit:**

Dezernat VII

67 Fachbereich Stadtgrün und Sport

06.09.2018

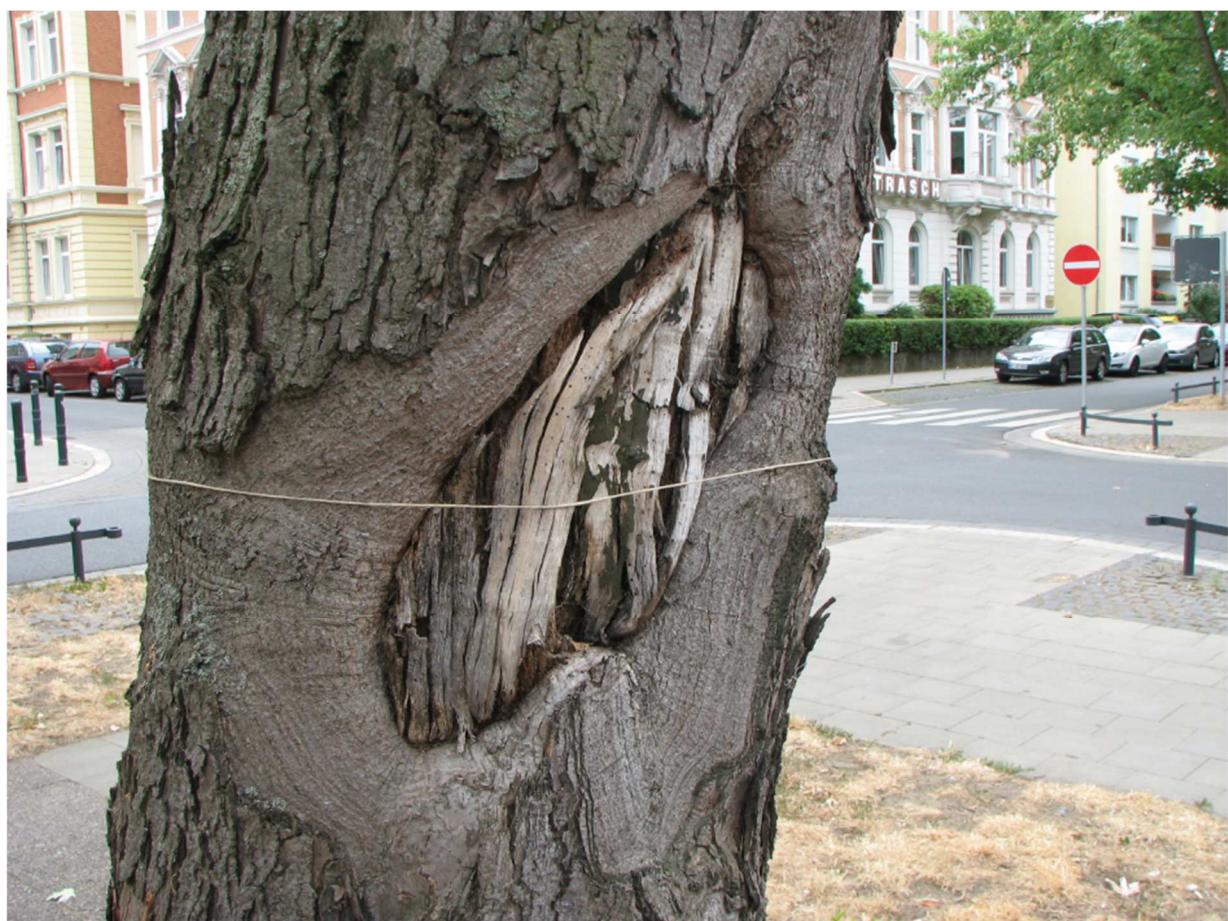
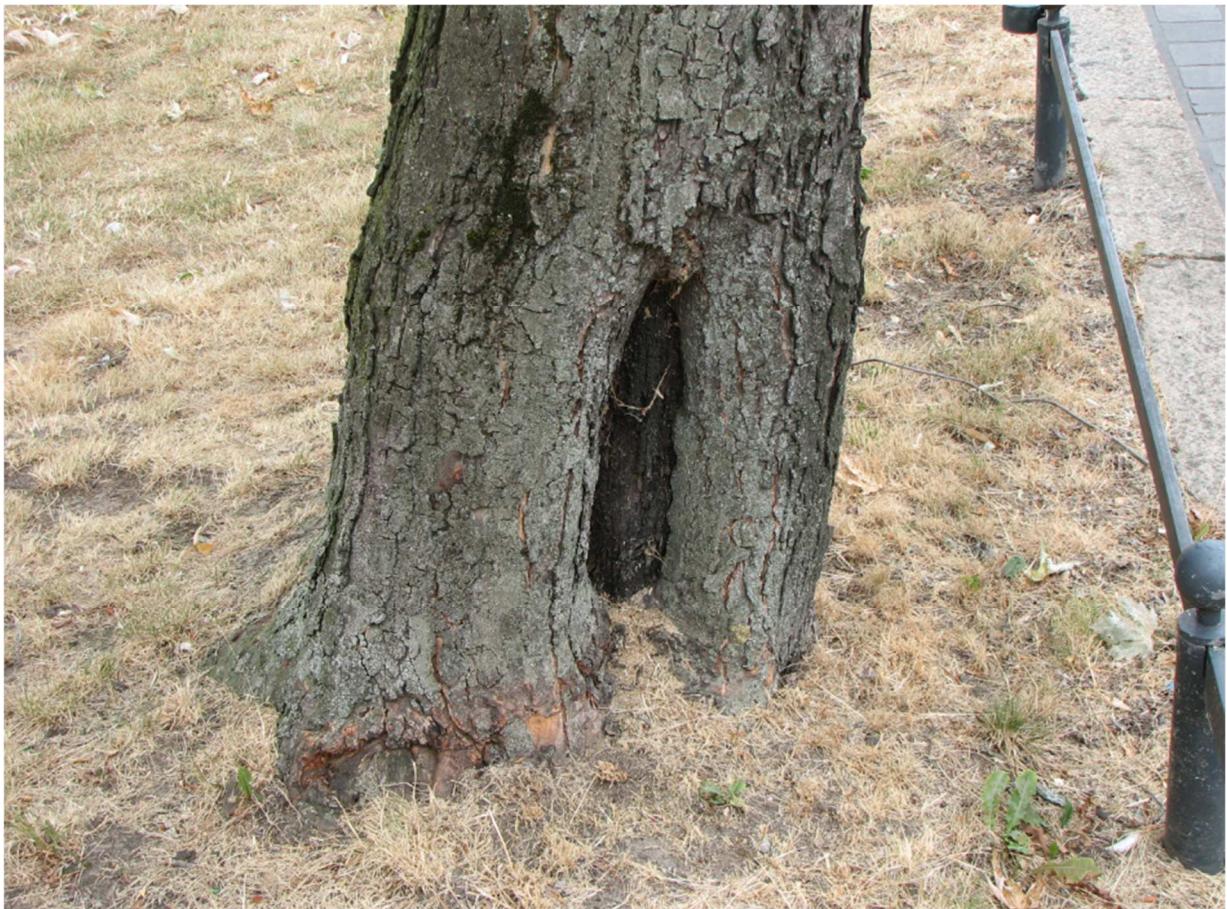
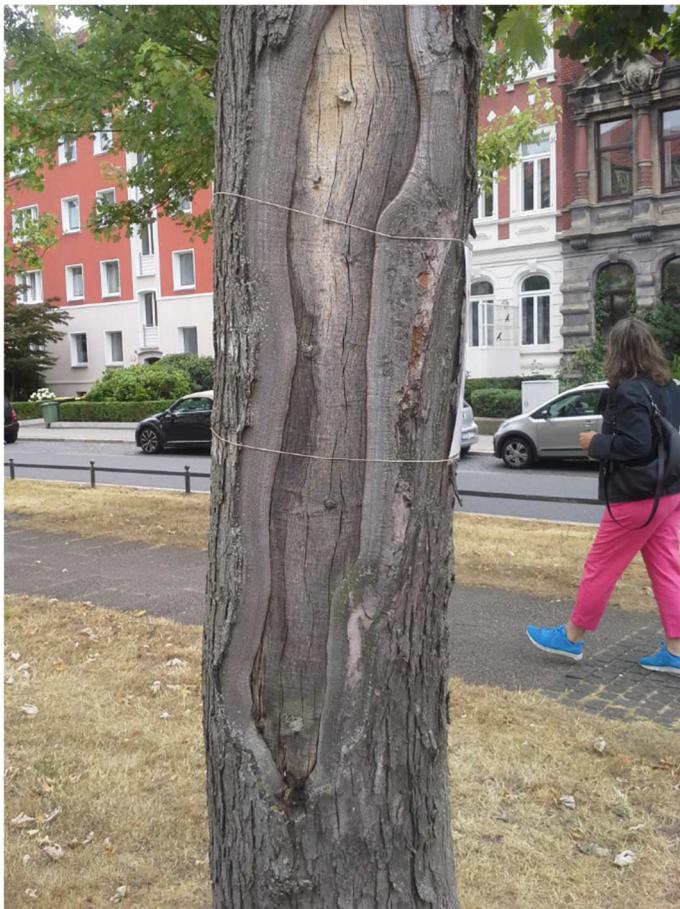
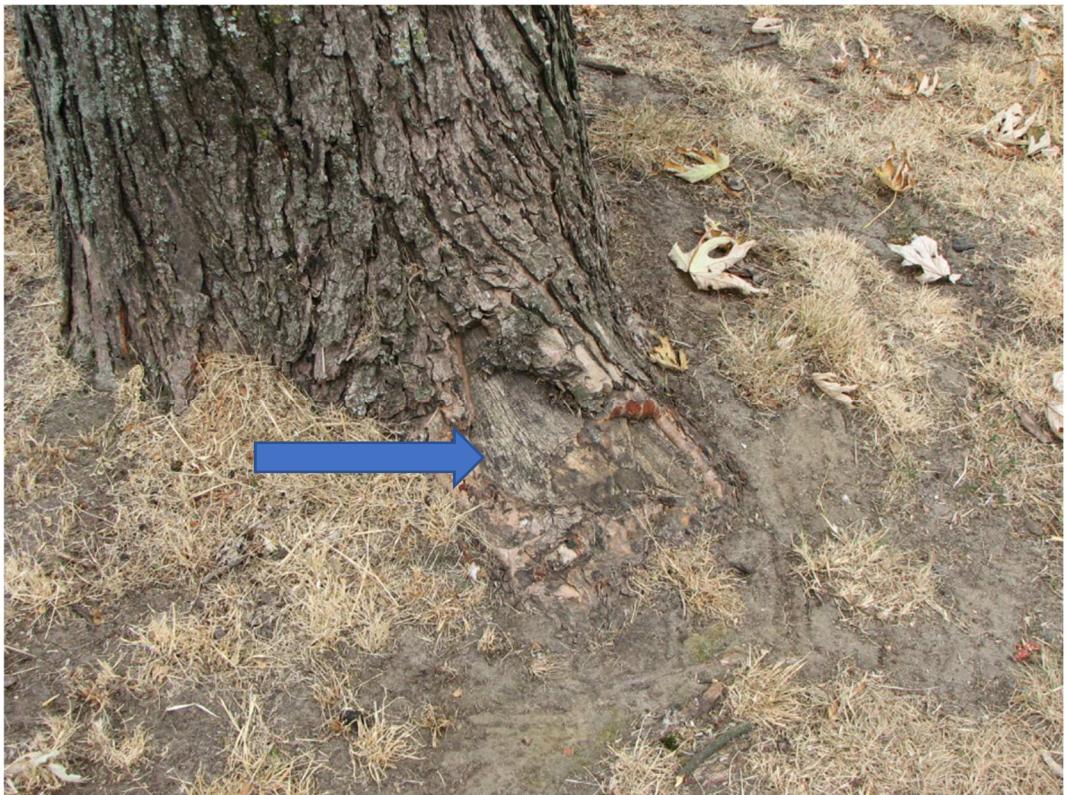
Bei einigen Bäumen konnten Schäden an Stamm bzw. Stammfuß festgestellt werden (siehe Fotos Nr. 6 - 9). Auch diesbezüglich gilt, daß für den Baum Wurzel, Stamm und Krone einen Funktionskreislauf bilden. Die Krone dient als Assimilationsorgan, während die Wurzeln der Wasser-, Stickstoff- und Mineralsalzversorgung der Krone dienen. Der Stamm hat neben der statischen eine Transportfunktion, indem die angesprochenen Stoffe nach oben bzw. unten geleitet werden.

Wird nun die Rinde zerstört, z.B. durch eine Stammverletzung, ist der Assimilatetransport unterbrochen. In Abhängigkeit vom Ausmaß der Schädigung kann dies zu schweren Wachstumsstörungen bis zum Absterben des Baumes führen.

Teilweise ist deutlich zu erkennen, daß der Baum versucht, die Wunden zu überwällen. Ab einer gewissen Schadensgröße ist dies allerdings nicht mehr möglich, und die Pilze beginnen den Holzkörper zu zersetzen bis hin zum Verlust nach einigen Jahren. Selbst wenn sich die Wunde oberflächlich schließt, können die Pilze im Innern das Zerstörungswerk fortsetzen.
