### **Sitzung des Stadtbezirksrates im Stadtbezirk 120 Östliches Ringgebiet**

5. Anträge
  - 5.1. Neugestaltung Zimmerstraße-Ost/Installation von Elektrotankstellen an Laternen (B90/GRÜNE) 18-08951
6. 18-08855 Neugestaltung des Mittelstreifens auf der unter Denkmalschutz stehenden Jasperallee im Abschnitt zwischen Ring und Staatstheater (Anhörung)  
-Vorlage wird nachgereicht-

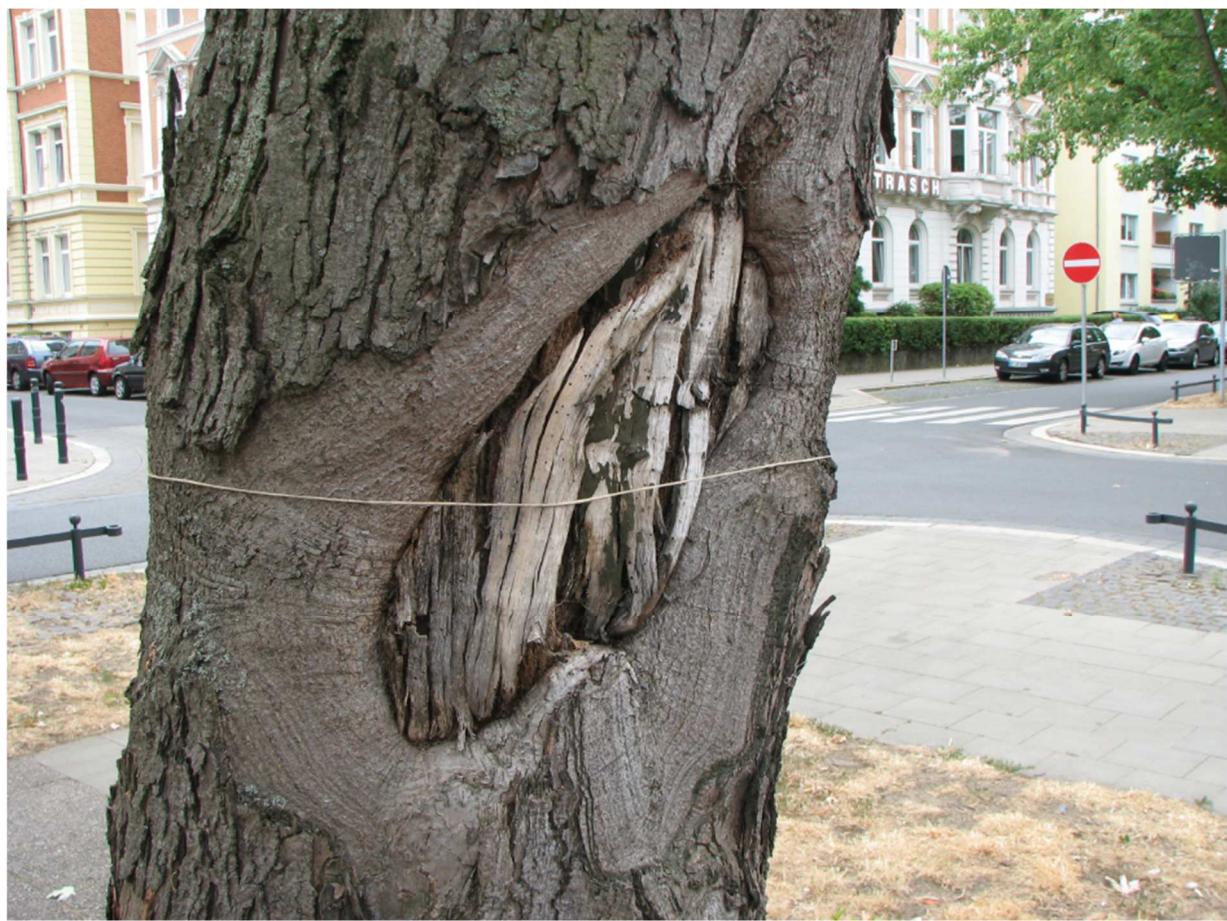
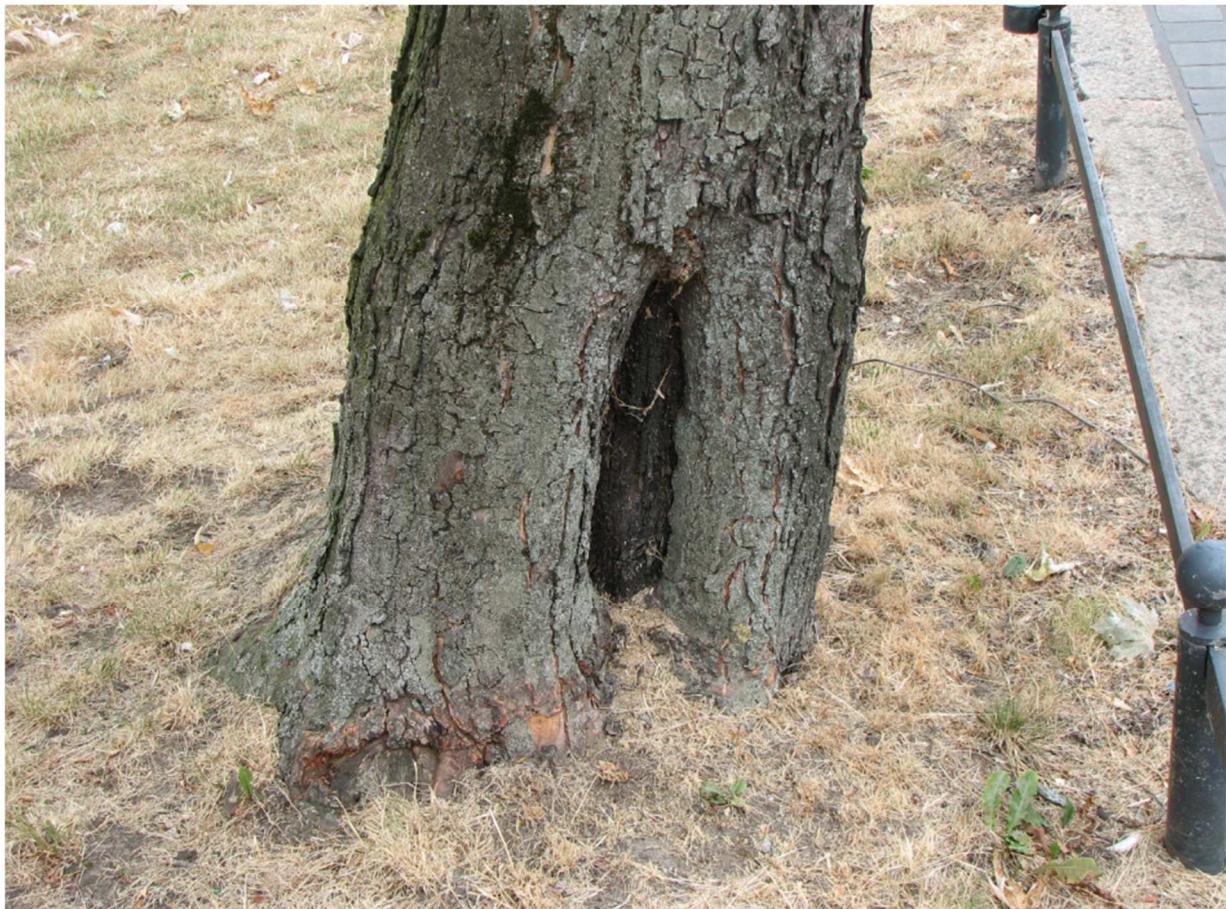
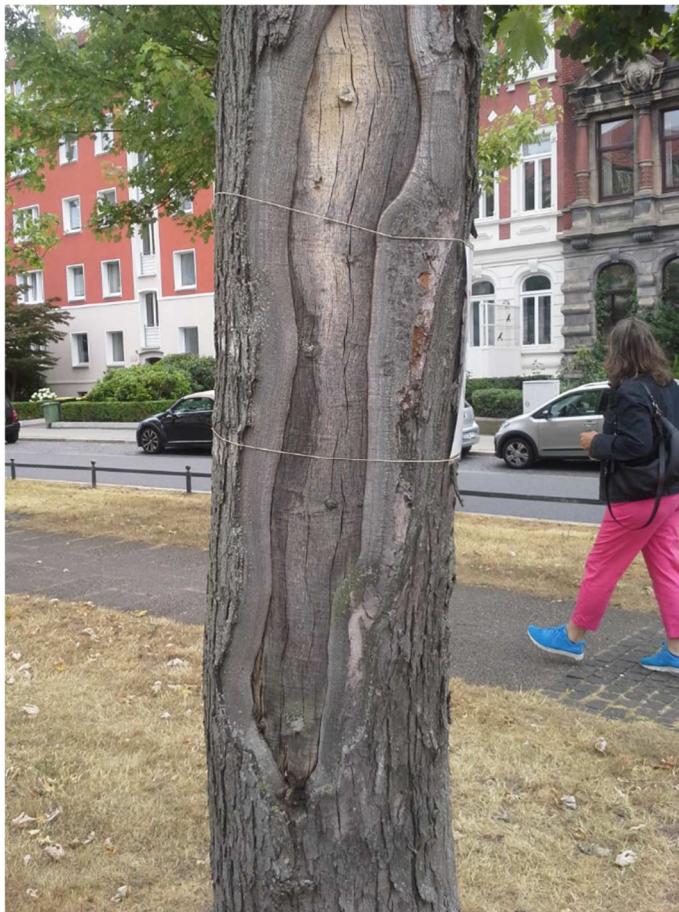
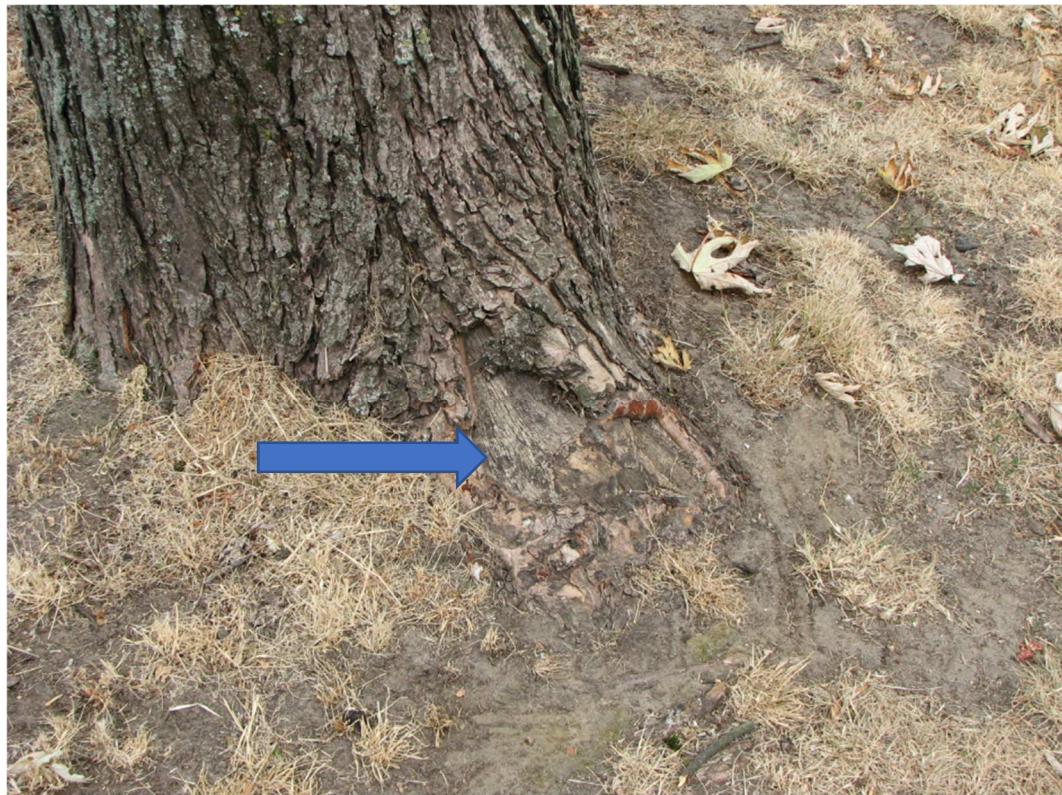
Bei einigen Bäumen konnten Schäden an Stamm bzw. Stammfuß festgestellt werden (siehe Fotos Nr. 6 - 9). Auch diesbezüglich gilt, daß für den Baum Wurzel, Stamm und Krone einen Funktionskreislauf bilden. Die Krone dient als Assimilationsorgan, während die Wurzeln der Wasser-, Stickstoff- und Mineralsalzversorgung der Krone dienen. Der Stamm hat neben der statischen eine Transportfunktion, indem die angesprochenen Stoffe nach oben bzw. unten geleitet werden.

Wird nun die Rinde zerstört, z.B. durch eine Stammverletzung, ist der Assimilatetransport unterbrochen. In Abhängigkeit vom Ausmaß der Schädigung kann dies zu schweren Wachstumsstörungen bis zum Absterben des Baumes führen.

Teilweise ist deutlich zu erkennen, daß der Baum versucht, die Wunden zu überwällen. Ab einer gewissen Schadensgröße ist dies allerdings nicht mehr möglich, und die Pilze beginnen den Holzkörper zu zersetzen bis hin zum Verlust nach einigen Jahren. Selbst wenn sich die Wunde oberflächlich schließt, können die Pilze im Innern das Zerstörungswerk fortsetzen.
