*Betreff:***Förderung von Maßnahmen an Baudenkmälern in privatem oder kirchlichem Eigentum***Organisationseinheit:*Dezernat III  
0610 Stadtbild und Denkmalpflege*Datum:*

# Bericht 2012/2013

Zuschüsse zur Pflege des baulichen Kulturgutes

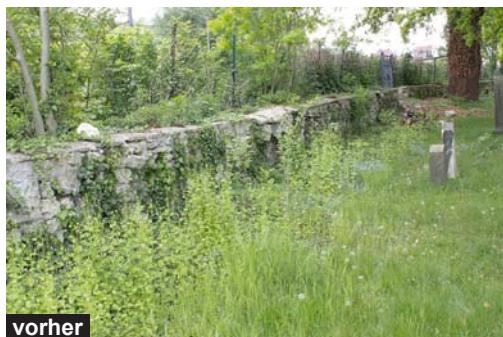
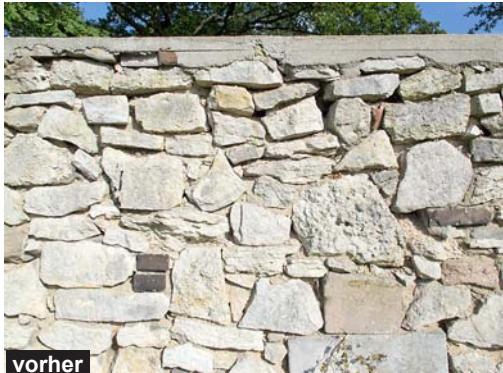
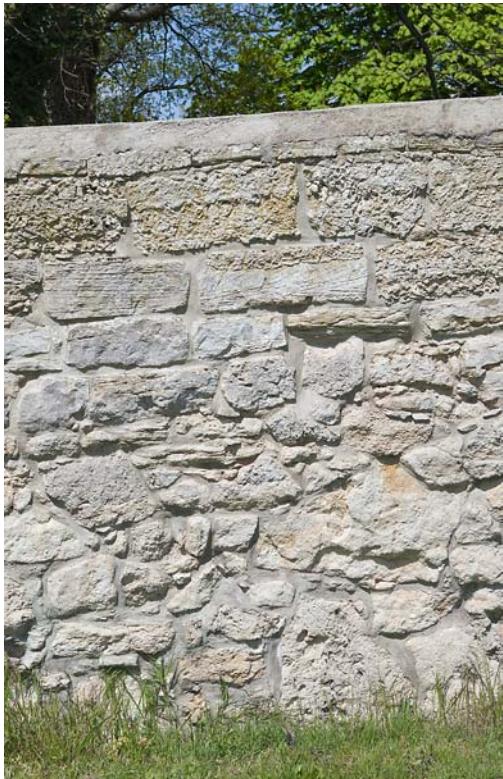
## Hamburger Straße Jüdischer Friedhof

Um 1800 eingerichteter Begräbnisplatz für die israelitische Gemeinde. Bis Ende des 19. Jh. fanden Begräbnisse statt; danach nur noch auf dem Hauptfriedhof; dort mit eigener Kapelle. Im Zentrum der gut erhaltenen Anlage befindet sich das Mausoleum der Fam. Askenasy. Eine Kalkhaustein- bzw. Bruchsteinmauer umgibt den Friedhof zu allen Seiten.

In zwei Bauabschnitten wurden die westliche und die südliche Friedhofsmauer saniert. Während die südliche nur repariert und verfügt werden musste, war die abgängige westliche Mauer nahezu vollständig zu erneuern.

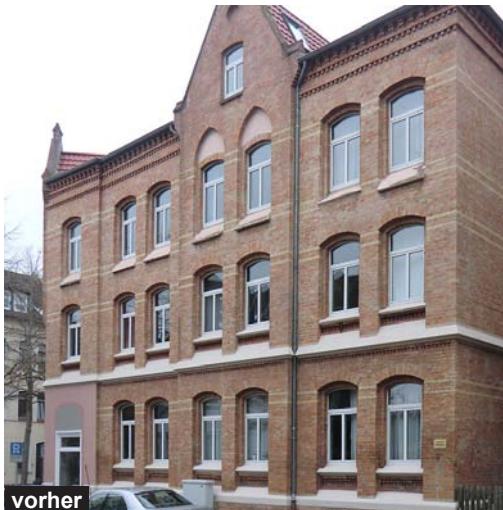
## Charlottenstraße 4a

Dreigeschossiges Eckgebäude in ziegelsichtiger Bauweise unter Betonung der Gebäudeecke und zweier Fassadenrisalite, jeweils mit Giebelaufbau. Es wurde 1885 errichtet und bildet zusammen mit weiteren Rohziegelbauten in der Autorstraße eine Gruppe von Bauten, die für den schlichten Mietwohnungsbau Ende des 19. Jh. stehen.

In zwei Bauabschnitten wurden die Fenster zur Charlotten- und Gertrudenstraße sowie an den Giebeln und zum Hof erneuert. Die Kunststofffenster wurden durch Holzfenster auf historischer Grundlage in einer dunkleren Farbgebung ersetzt.

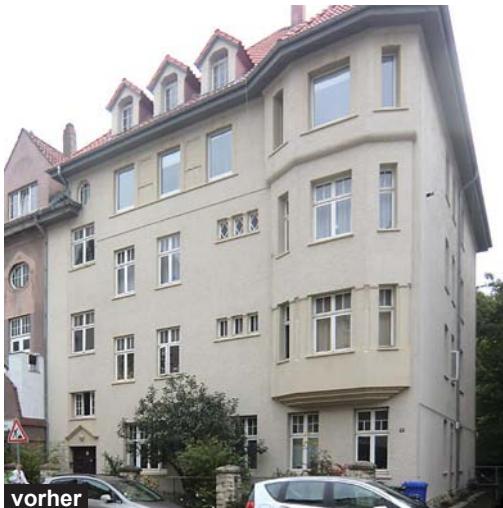
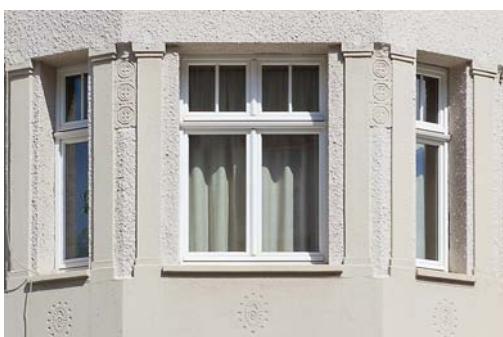
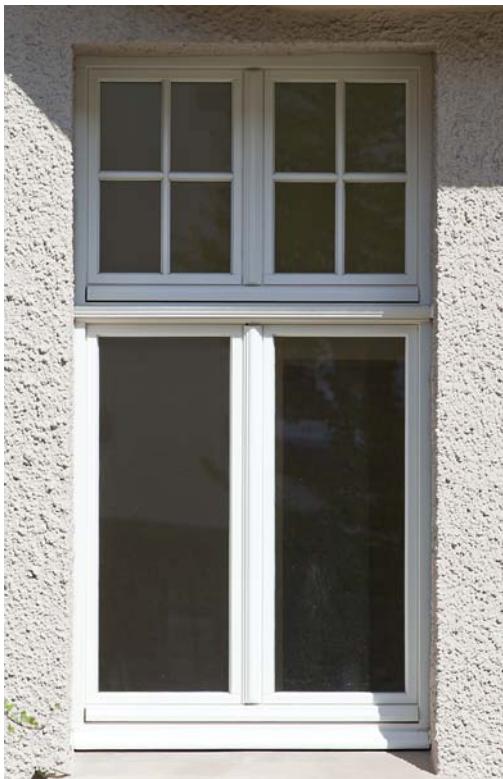
## Kasernenstraße 20

Städtebaulich wirksamer Eckbau zur Humboldtstraße. 1908 als 4-geschossiger Putzbau mit Putzgliederungen in Formen des Jugendstils errichtet. Das Gebäude ist optisch in zwei Bauteile geteilt, die unterschiedlich genutzt werden. Wohnen im Gebäudeteil Kasernenstr. und Restaurant mit Saal im Obergeschoss im Teil zur Humboldtstraße.

In einem zweiten Bauabschnitt wurde im Gebäudeteil Kasernenstraße die 2011 begonnene denkmalgerechte Erneuerung der Fenster im Bereich der Straßen-, Giebel- und Hofseite fortgesetzt. Insbesondere konnten die „störenden“ Fenster im 3. OG durch stilistisch passende Fenster ersetzt werden.

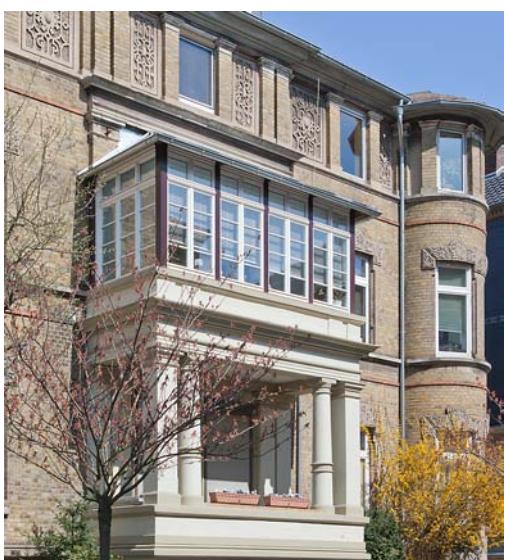
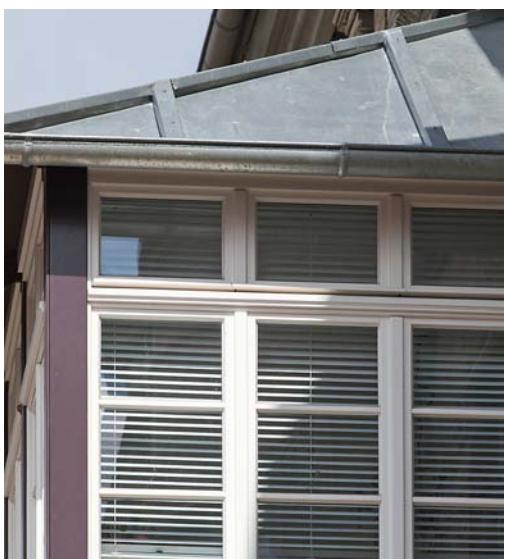
## Villierstraße 2

Freistehender Villenbau von 1885/86; ursprünglich mit spitzem Kegel über dem Runderker und einem Pyramidendach in der Mittelachse. 1932 wurde der OG-Balkon in der noch heute vorhandenen Form verglast. Bemerkenswert die ornamentierten Relieffelder im Halbgeschoss und die Karyatiden im Obergeschoss innerhalb des Wintergartens.

Erneuerung der 1932 errichteten Fenster des Wintergartens im 1. Stock auf historischer Grundlage in der Formensprache der 30er Jahre. Auch die beiden Schmalseiten erhielten entsprechende Feinsprossen.

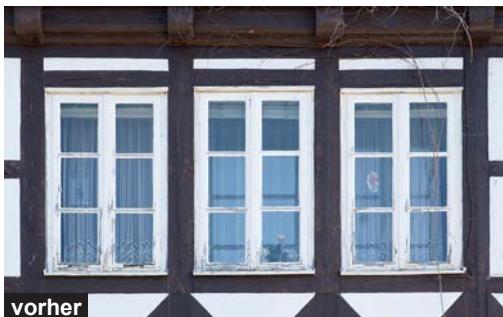
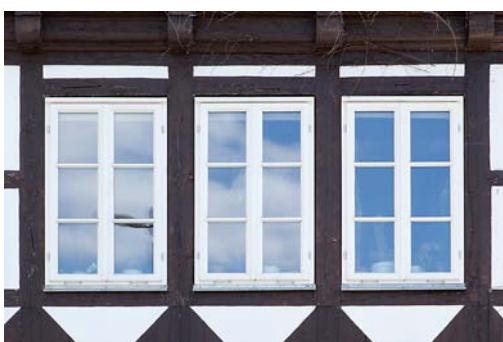
## Tostmannplatz 18

Das 1948 errichtete Reihenwohnhaus (Architekt Prof. Petersen) ist Teil der Bebauung des Tostmannplatzes. Obwohl erst nach dem Krieg errichtet, folgt es noch dem Architekturverständnis der 1930er Jahre. Die Platzbauten entstanden planmäßig 1937-39; sie verkörpern den damaligen Heimatstil; vergleichbare Bauten finden sich noch am Welfenplatz.

Im 1. OG wurden die Fenster im Giebel und nach Süden im Bereich des Wintergartens denkmalgerecht erneuert. Die störende jüngere Wintergartenerweiterung konnte dabei entfernt werden. Damit ist die Sicht wieder frei auf die bauzeitliche Gaube.

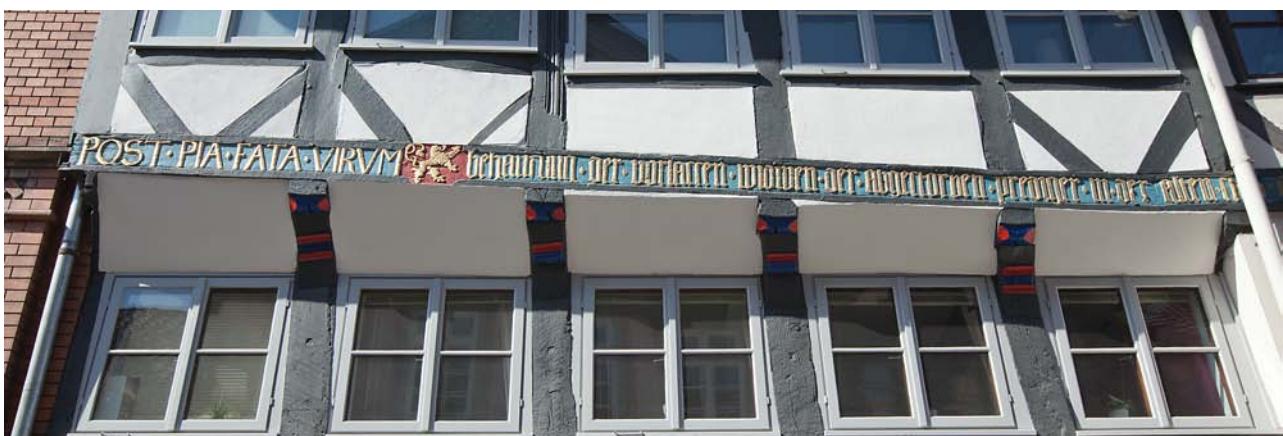
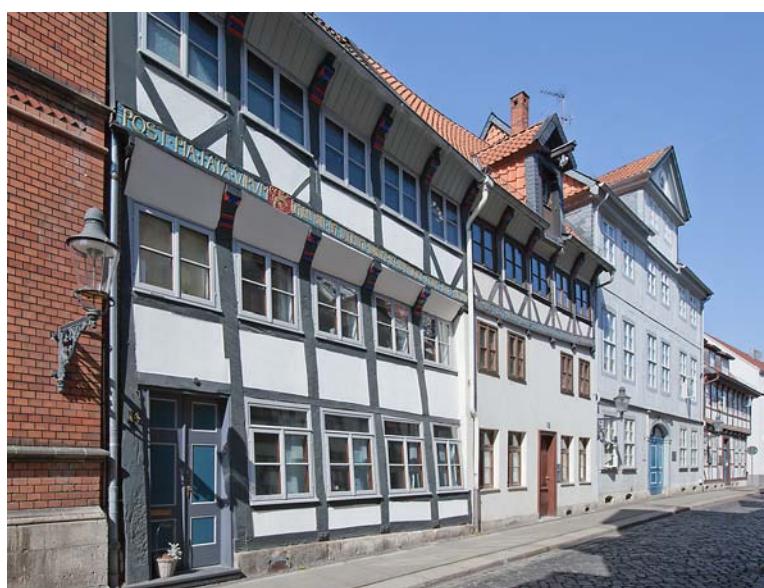
## Echternstraße 14

Geplant waren die Erneuerung der Dacheindeckung und die Sanierung der Fassade; Letzteres ist bisher ausgeführt. Hervorzuheben ist insbesondere die Aufarbeitung (Vergoldung) der Inschrift auf dem Schwellbalken im 2. Oberstock.

Inschriftentext Nrn. 14 und 15: **POST PIA FATA VIRUM** behausung der verlassenen witwen der abgestorbenen prediger und der alten ... durch einen erbaren wohlweisen rats und für ehrbar fromme christe beforderung erbaut 1559

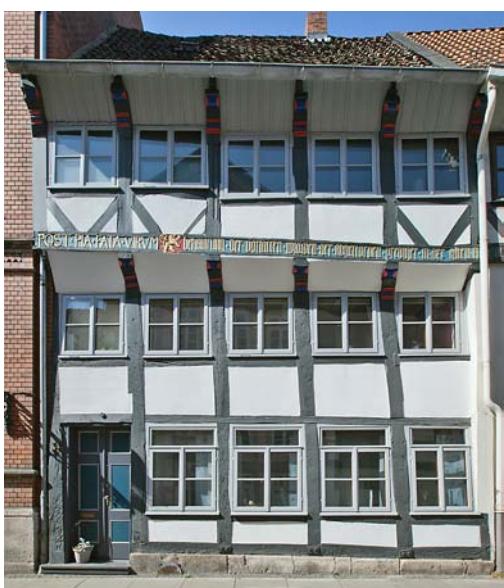
Im Michaelisviertel gelegenes dreigeschossiges, spätgotisches Fachwerkhaus von 1559; südlicher Teil des ehemaligen Pfarrwitwenhauses Echternstraße Nr. 14/15. Datierung ist auf dem Schwellbalken des vorkragenden Oberstockes ablesbar. Erhalten sind bei der Nr. 14 ebenso die sparsam profilierten Knaggen. Bei Nr. 15 wurde die Fassade teilweise massiv erneuert.

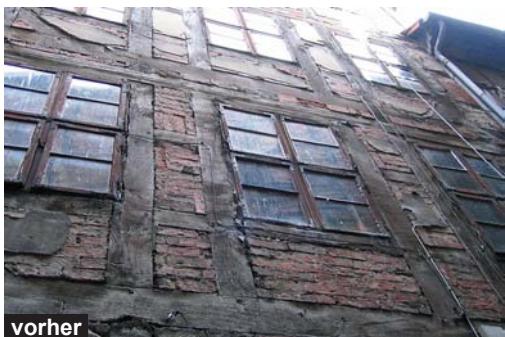
## Langedammstraße 12

Dreigeschossiger Fachwerkbau mit mittigem Zwerchhaus, Satteldach und zwei Dachgauben, um 1800. Das Erdgeschoss erhielt 1902 Ladeneinbauten, die weitgehend noch im Original erhalten sind. Die Fachwerkfassade ist durch Doppelständerbauweise mit hochrechteckigen Fenstern bestimmt.

In einem ersten BA wurde die straßenseitige Fachwerkfassade saniert und in monochromer Farbgebung malermäßig instandgesetzt. Die vier Schaufenster wurden nach historischem Vorbild erneuert. In einem zweiten BA erfolgte die Sanierung der hofseitigen Fachwerkfassade; dabei wurden alle Fenster denkmalgerecht erneuert; sie öffnen nach außen.

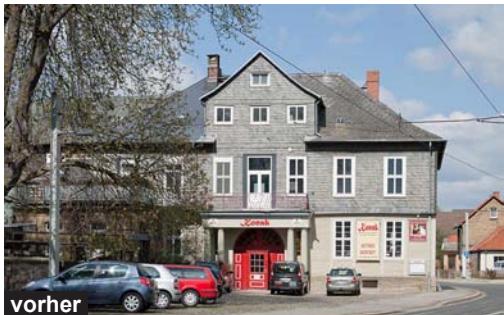
## Leipziger Straße 232

Als großes Wegehaus 1691 errichtet, liegt es zentral in der Mittelachse der Leipziger Straße. Bis 1868 auch Zollstelle, behielt es seine Funktion als Gasthaus bis heute. Ein stattlicher, symmetrisch angelegter Fachwerkbau mit zwei Zwerchhäusern und Doppelsäulen gestützten Balkonen als Betonung der Eingänge.

Nach historischen Fotoquellen wurden die Fenster als nach außen öffende, feingesprossste Kreuzstockfenster in dunkler Farbgebung erneuert. Ferner waren umfangreiche Reparaturarbeiten am Fachwerk durchzuführen. Das Dach erhielt beidseitig sich harmonisch einfügende Satteldach-Gauben.

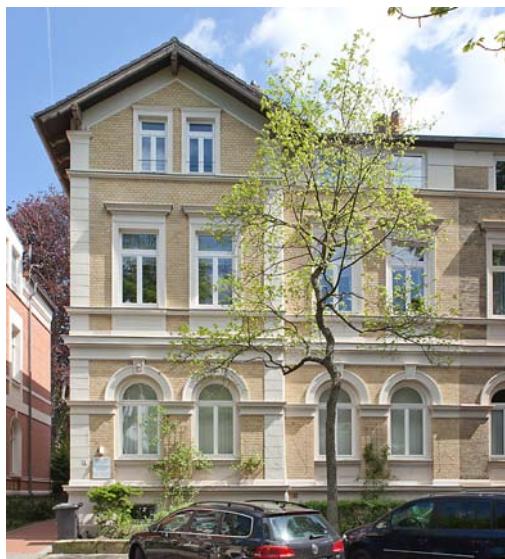
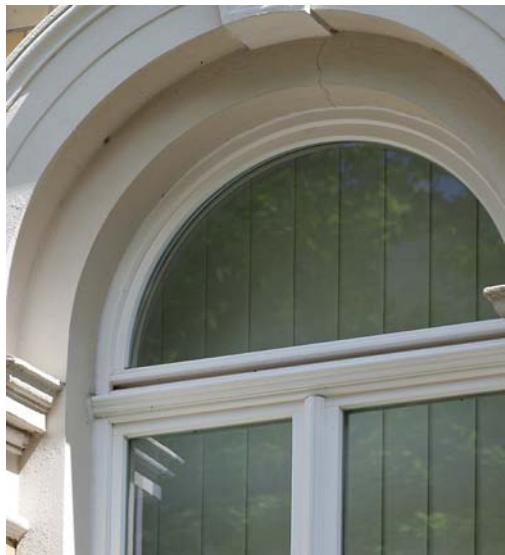
## Adolfstraße 7

Linker Teil eines symmetrisch angeordneten Doppelhauses, 1886 errichtet. Ziegelbau mit Stuck- und Putzgliederungen in den Formen des Spätklassizismus. Es unterstützt mit angrenzenden, repräsentativ gestalteten Gebäuden den noblen Charakter der Adolfstraße als Wohnstraße des 19. Jahrhunderts.

Erneuerung der vier Rundbogenfenster des Erdgeschosses auf historischer Grundlage. Hierbei wurde Wert auf die richtige Position und Profilierung des Kämpfers gelegt.

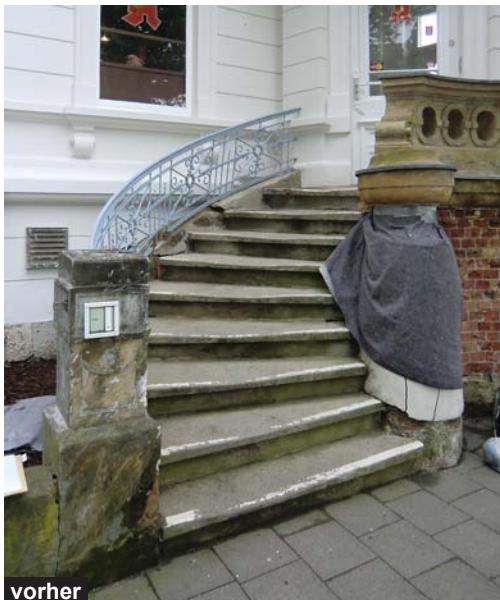
## Kurt-Schumacher-Straße 25

Repräsentativ gestaltetes Eckgebäude, 1884 errichtet. Putz- und Ziegelbau mit reichen Gliederungselementen in den Formen der Neorenaissance. Das EG wurde 1887 zu einer Apotheke umgebaut; aus dieser Zeit stammt die zum großen Teil aus Naturstein errichtete geschwungene, zweiläufige Treppe.

In einem ersten Bauabschnitt wurden die linke Treppe und der mittlere Brüstungsbereich, bestehend zum großen Teil aus Naturstein, aufwendig saniert. In einem zweiten Bauabschnitt konnten die 2012 begonnenen Arbeiten mit der Sanierung der rechten Treppe fortgesetzt werden. Der Unterschied vorher - nachher wird hier augenfällig deutlich.

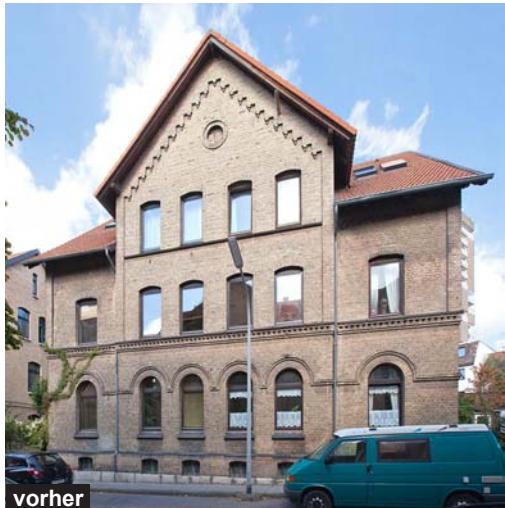
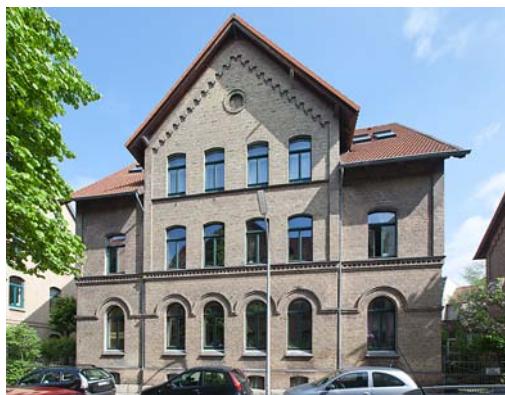
## Autorstraße 7

Zweigeschossiges Ziegelgebäude mit Satteldach und übergiebeltem Mittelrisalit; 1885 errichtet. Es ist Teil einer in der Autorstraße erhalten gebliebenen Gebäudegruppe, die den Charakter von schlichten, in Form und Proportionen dennoch nicht gleichgültigen Mietwohnungsbauten repräsentiert.

Erneuerung der straßenseitigen, teilweise auch der giebelseitigen Fenster. Die Kunststofffenster wurden durch denkmalgerechte Holzfenster auf historischer Grundlage in einer dunklen Farbigkeit ersetzt.

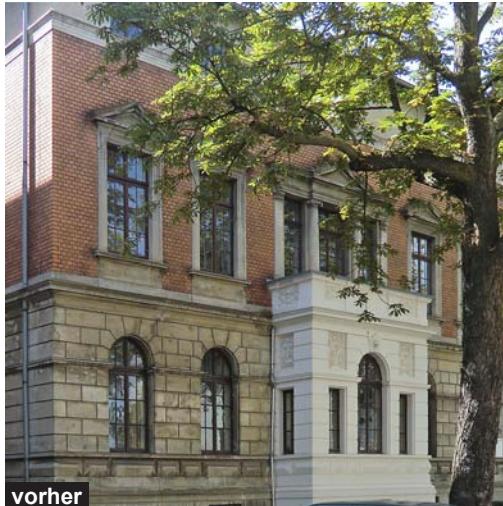
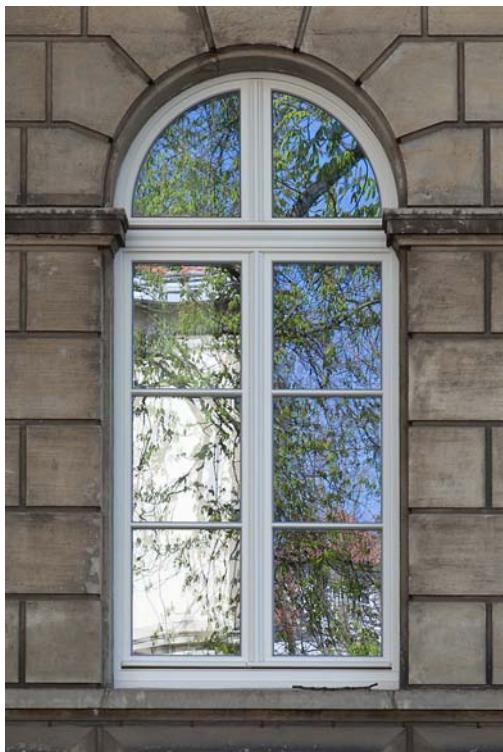
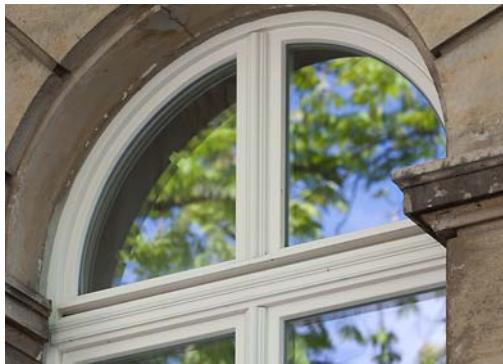
## **Abt-Jerusalem-Straße 7**

Aufwendig gestalteter Putz- und Ziegelbau, 1882 errichtet. Er wird durch einen palastartigen Fassadenaufbau im Sinne der Neorenaissance bestimmt. Dach und Mezzaningeschoss wurden nach Zerstörungen im Krieg neu aufgebaut; die Fenster folgten der Formensprache der 50er Jahre.

Alle Fenster des Gebäudes wurden auf historischer Grundlage erneuert. Bauhistorisch „falsche“ Fensterteilungen der Nachkriegszeit wurden durch diese Maßnahme korrigiert.

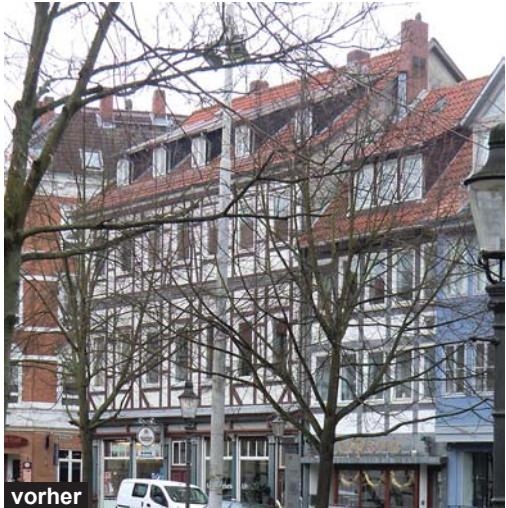
## Ölschlägern 16

Anfangs kleinerer Fachwerkbau von 1726, dann 1865 um ein Geschoss aufgestockt und mit Satteldach versehen. 1888 wurde das EG mit großen Schaufensteröffnungen und schlanken Gussäulen versehen. Einbau der bis heute bestehenden Holzrollläden zum Schutz der Schaufenster.

Das Dach des Gebäudes wurde mit Tondachziegeln neu eingedeckt. Die historischen Gauben erhielten an den Wangen denkmalgerecht Schieferbehang und dachseitig Ziegeleindeckung. Am Giebel und im Bereich der Gauben wurden die Fenster erneuert.

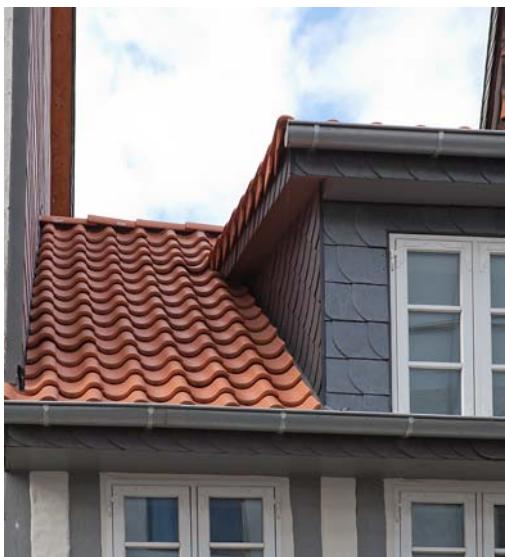
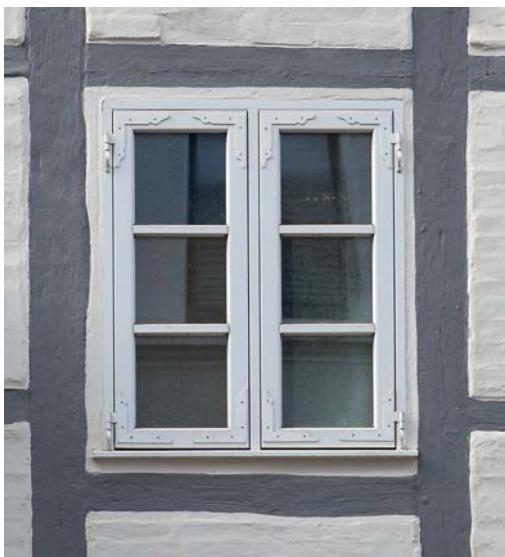
## Ölschlägern 12

Kleines, dreigeschossiges, traufständiges Fachwerkhaus; wohl 1. Hälfte 19. Jh. errichtet. Nachträgliche Veränderungen wie Rückbau der Auskragung im 1. OG und Aufstockung eines dritten Geschosses.

Die Straßenfassade des kleinen, heruntergekommenen Fachwerkgebäudes wurde aufwendig saniert. Insbesondere wurde die nicht denkmalgerechte Holzverkleidung im Erdgeschoss entfernt. Die Fenster zur Straße und die Haustür wurden auf historischer Grundlage erneuert. Das Dach erhielt eine neue Eindeckung mit roten Tondachziegeln.

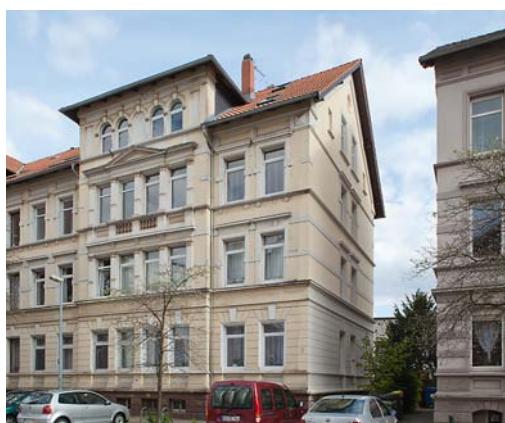
## Riedestraße 9

Entlang der Riedestraße stehen drei Doppelwohnhäuser und ein Einzelhaus, die nach einheitlichem Stil 1889 und 1890 von Maurermeister Röper errichtet worden sind. Stattliche Ziegelbauten mit Putzgliederungen im spätklassizistischen Stil. Sie verkörpern den Mietwohnungsbau des 19. Jahrhunderts.

In zwei Bauabschnitten wurde der Giebel des Gebäudes saniert. Die geputzten Gesimsbänder und Fensterbänke wurden überarbeitet, teilweise erneuert. In einem zweiten Bauabschnitt wurden die Klinker- und Putzflächen neu gestrichen.

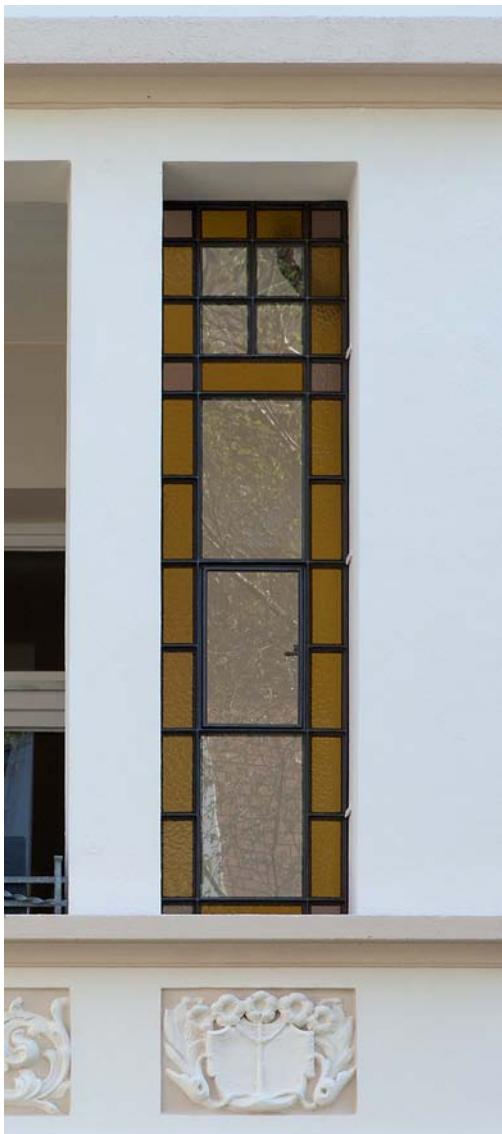
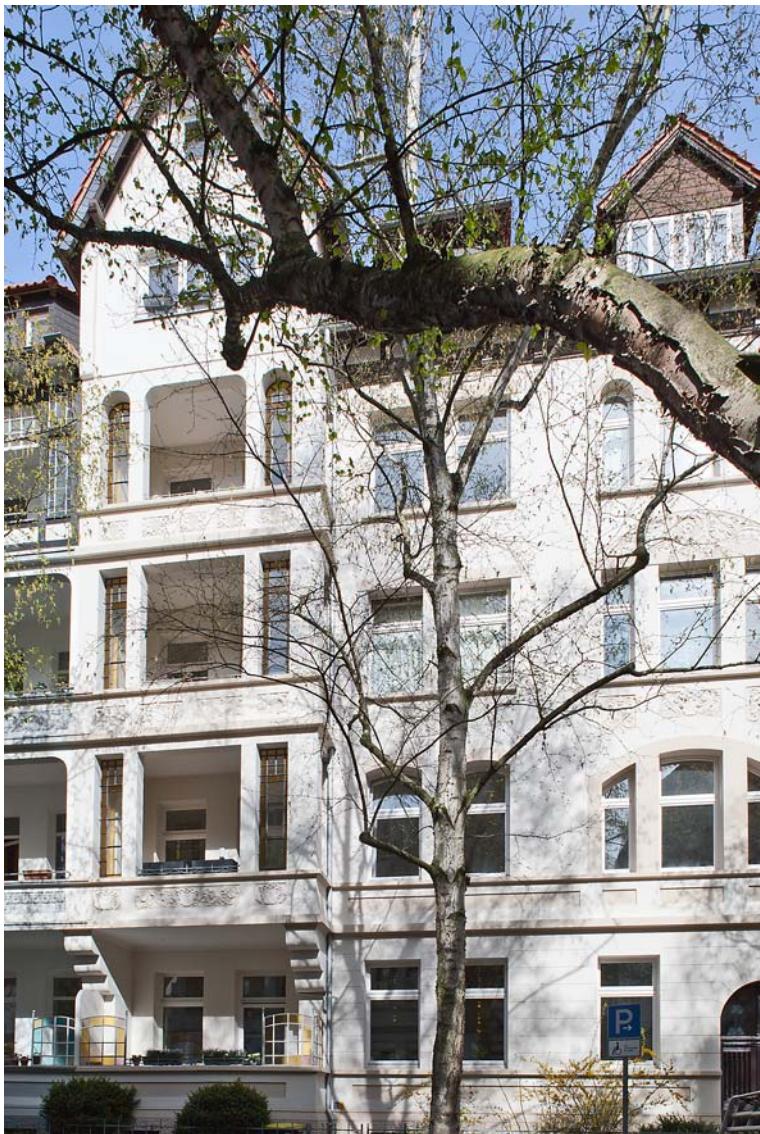
## **Bernerstraße 6**

In zwei Bauabschnitten wurde die Straßenfassade malermäßig instandgesetzt und die Metallfensterelemente mit den farbigen Verglasungen im Bereich der Loggien saniert. In den Gauben wurden die Fenster erneuert.

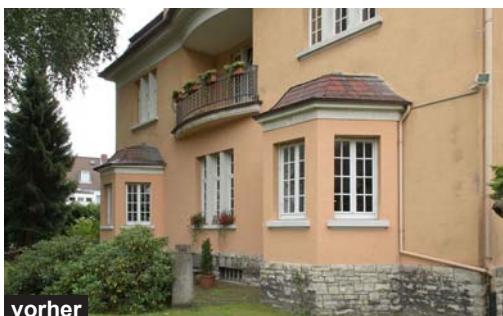
vorher

In Kontinuität von bereits in den Vorjahren erneuerten Fenstern wurden 2012 die Fenster in den zur Straße gelegenen Erkern stilgerecht erneuert. Besonderes Augenmerkt liegt hierbei auf der Beibehaltung der für das Gebäude überaus charakteristischen Feinsprossung und - unter Wiederverwendung alter Beschläge - auch der Wirkung für den Innenraum.

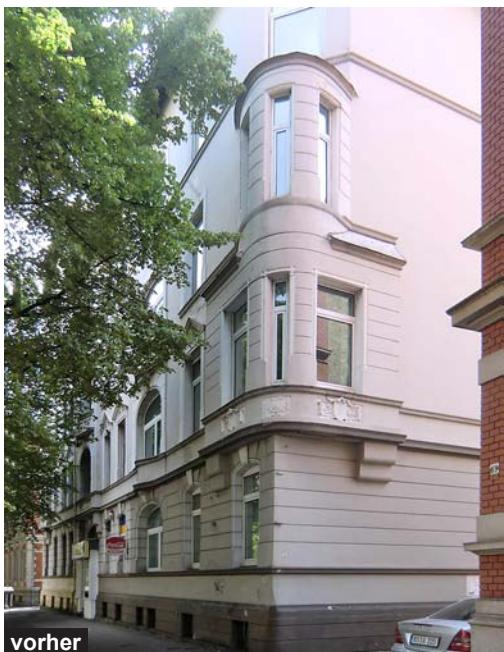
Die geputzten Fassaden mit betonenden Gesimsen und Brüstungen wurden aufwendig saniert. Die Blechabdeckungen des Runderkers wurden detailgenau erneuert. Die Fassaden erhielten einen neuen, den Gebäudetypus unterstützenden Farbanstrich.

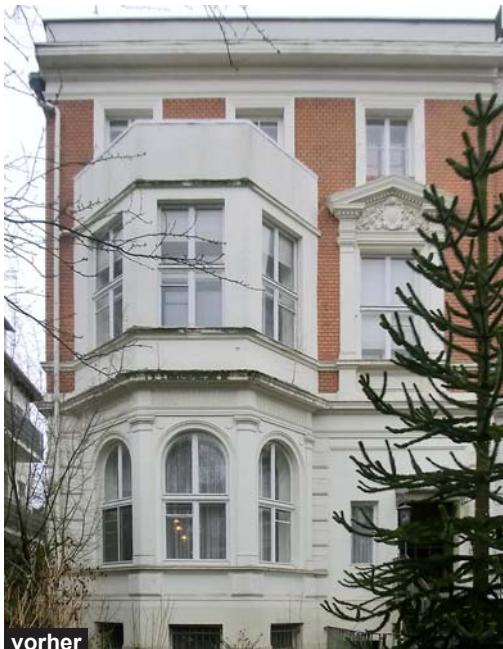
Erneuerung der Rundbogenfenster im Erker des Erdgeschosses auf historischer Grundlage.

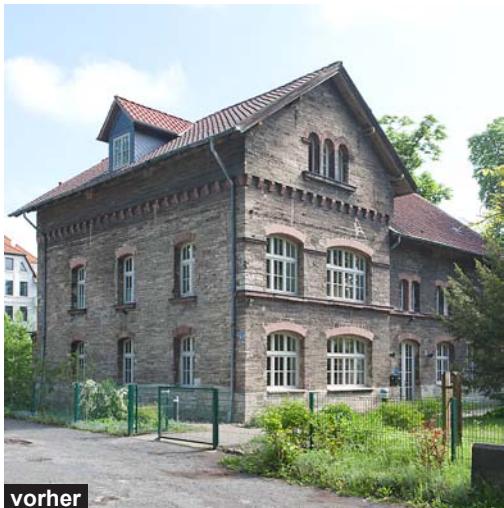
**vorher**

Die abgängige Dacheindeckung wurde erneuert; es kamen die im Braunscheiger Land üblichen Linkskremper wieder zum Einsatz.

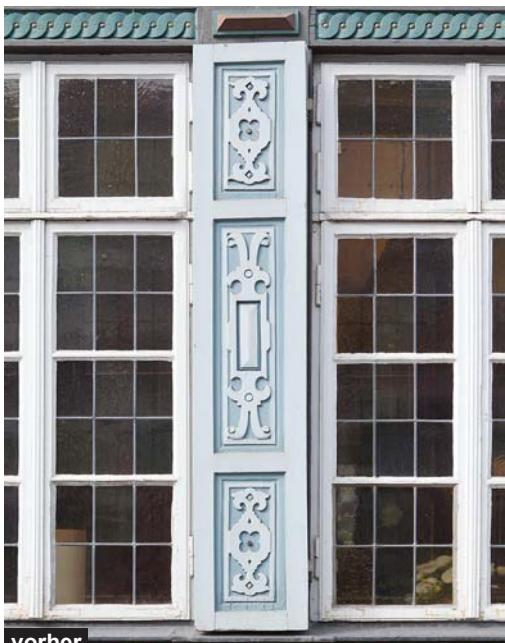
Die im Erdgeschoss befindlichen, abgängigen Fensterklappen wurden detailgetreu aus Eichenholz erneuert. Sie sind wieder voll funktionsfähig. Besonderes Augenmerk lag auf der Rekonstruktion der Schnitzereien, deren Maschinenfertigung per Hand verfeinert wurde.

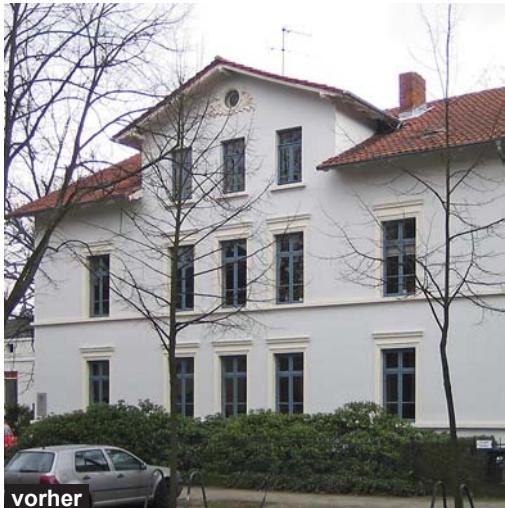
Erneuerung der straßenseitigen Fenster auf historischer Grundlage als nach außen schlagende Fenster. Das harmonische Erscheinungsbild der klassizistischen Fassaden wurde durch die detailgetreu erneuerten Fenster behutsam fortgeschrieben.

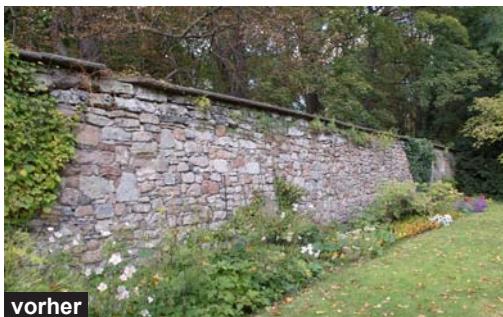
Die stark gefährdete Bruchsteinmauer wurde auf der Grabenseite komplett überarbeitet und neu verfugt; auf der Gartenseite war dies nur im oberen Bereich der Mauer erforderlich. Ferner mussten einige Platten der Mauerabdeckung erneuert werden. Die Abdeckung wurde insgesamt neu verfugt.

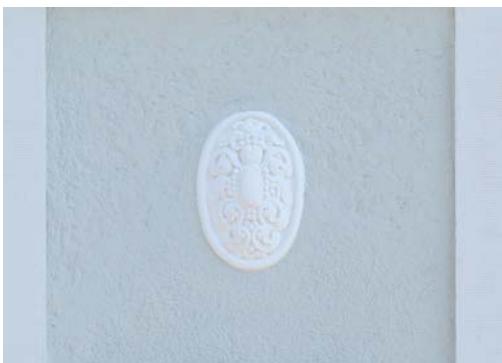
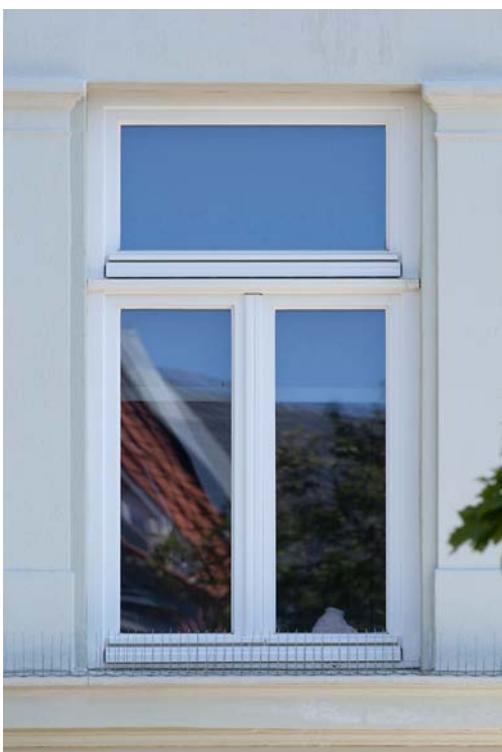
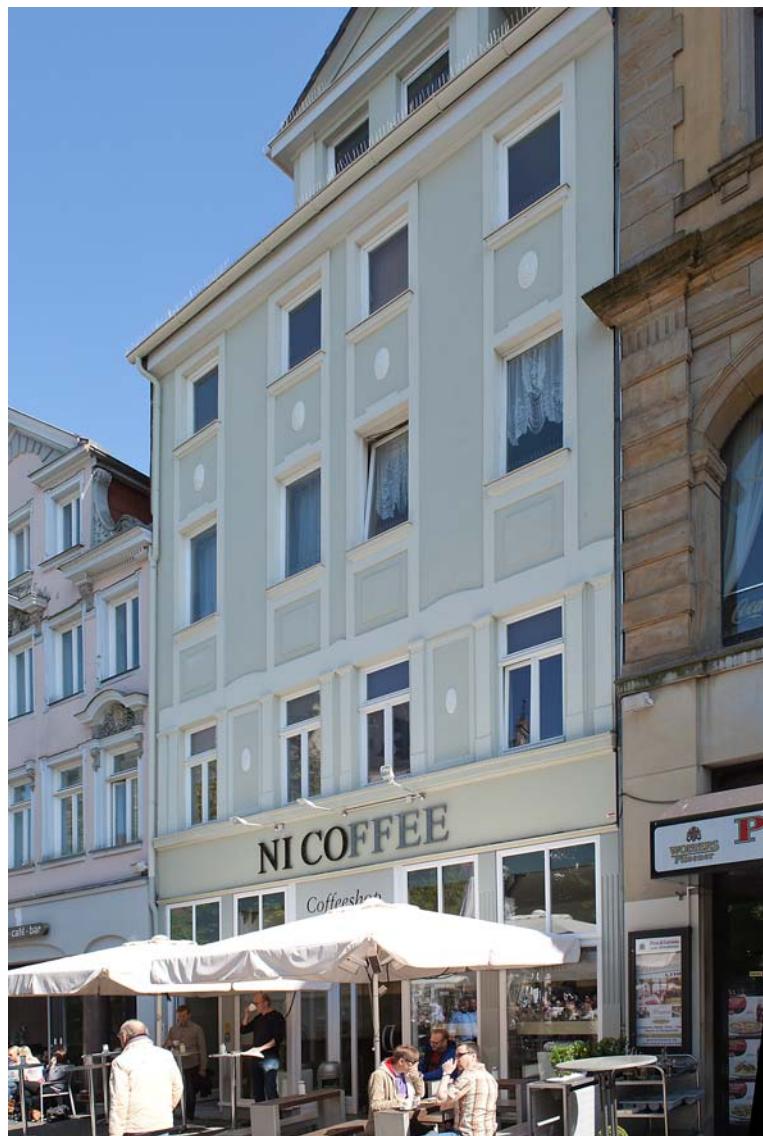
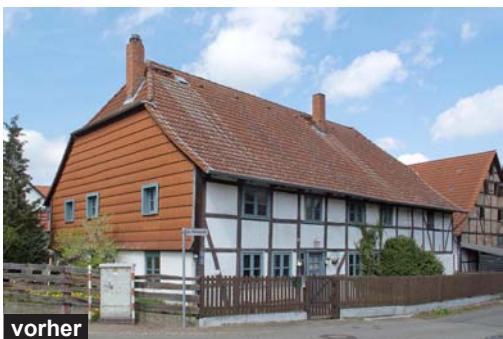
## Kohlmarkt 7

Im ersten Obergeschoss wurden die Fenster denkmalgerecht erneuert; es sind dies zweiflügelige Fenster mit Kämpfer und Oberlicht. Ferner erhielt die Fassade nach Beseitigung kleinerer Schäden einen neuen Anstrich. Damit trägt sie zur Attraktivität des Kohlmarkts bei.

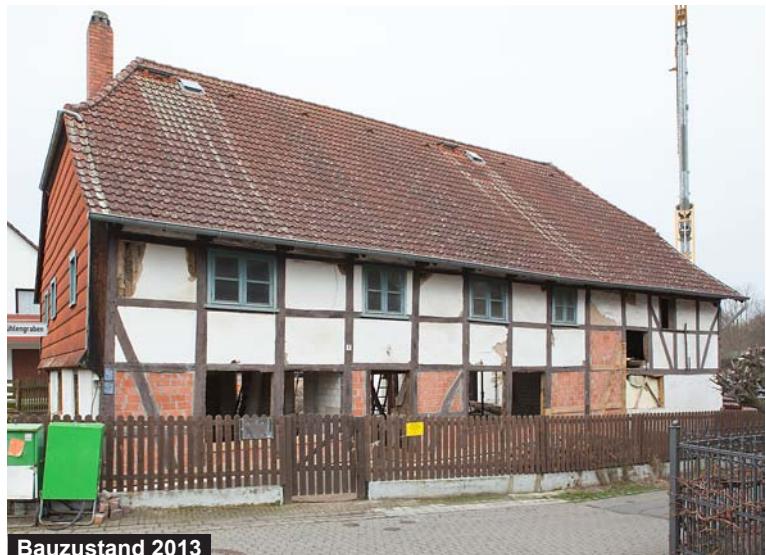
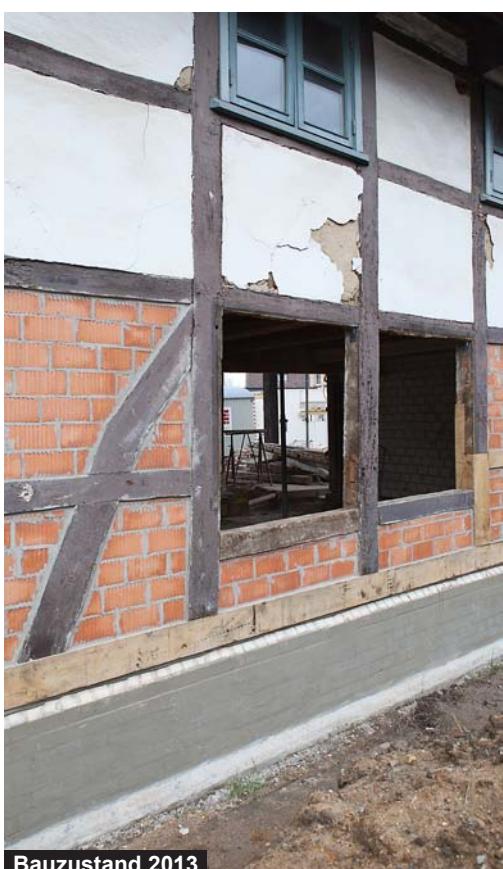
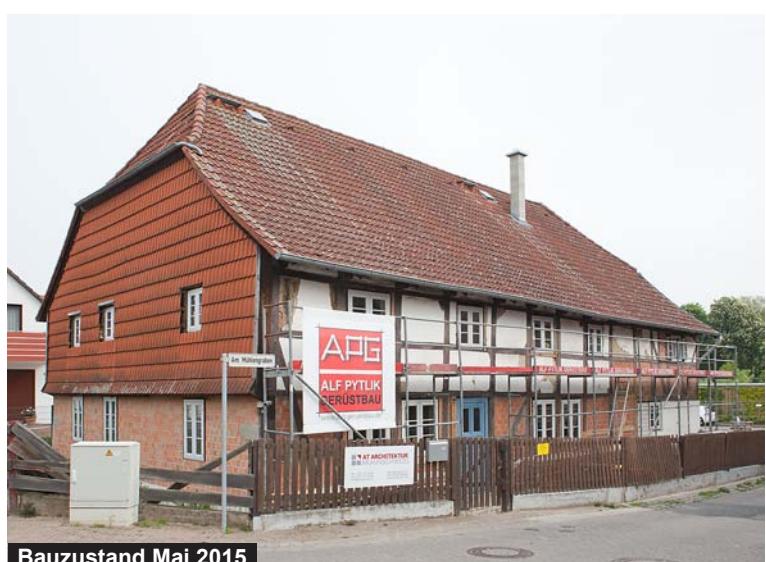
## Am Mühlengraben 1

In einem ersten Bauabschnitt konnte das Haus zunächst statisch wieder so ertüchtigt werden, dass der Fortbestand für die Zukunft gesichert war. Insbesondere waren Maßnahmen an der Gründung und am aufgehenden Fachwerk erforderlich. Die Gesamtsanierung soll 2015 zum Abschluss gebracht werden.

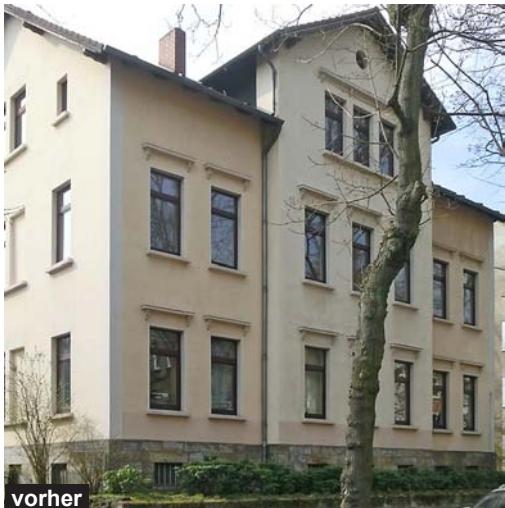
vorher

Erneuerung aller Fenster auf historischer Grundlage in einem dunklen Farbton sowie behutsame Sanierung der Fassaden. Die neu gestrichenen Fassaden runden das harmonische Erscheinungsbild des Gebäudes ab. Im Inneren wurden historische Stuckdecken, Fußböden, Innentüren aufgearbeitet. Bei der Sanierung im Gebäudeinneren wurde eine Restauratorin beteiligt.

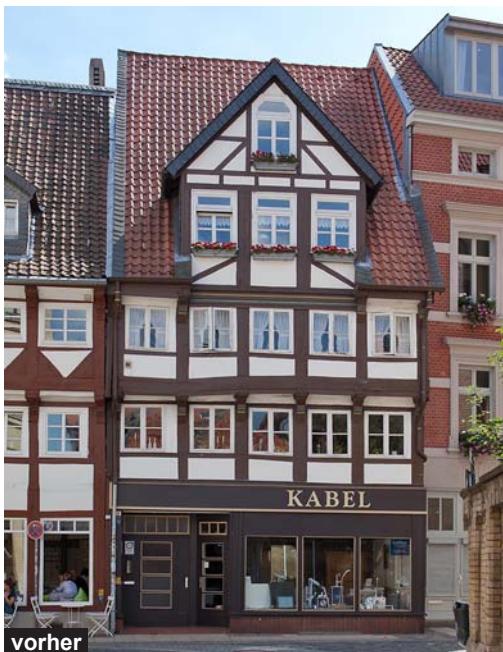
Im ersten und zweiten Obergeschoss wurden die Fenster denkmalgerecht erneuert; sie öffnen wie im Fachwerkbau üblich nach außen und sind historischen Fotoquellen folgend jeweils dreigeteilt feingesprosst im Flügel.

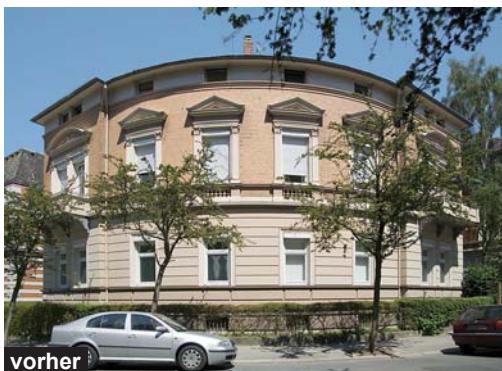
In zwei Bauabschnitten wurden sämtliche Fenster des Gebäudes denkmalgerecht erneuert sowie die Fassaden aufwendig und substanzschonend saniert. Ein neuer Farbanstrich des geputzten Erdgeschosses und der Fensterfaschen und –bekleidungen im Obergeschoss rundet die Maßnahme ab.

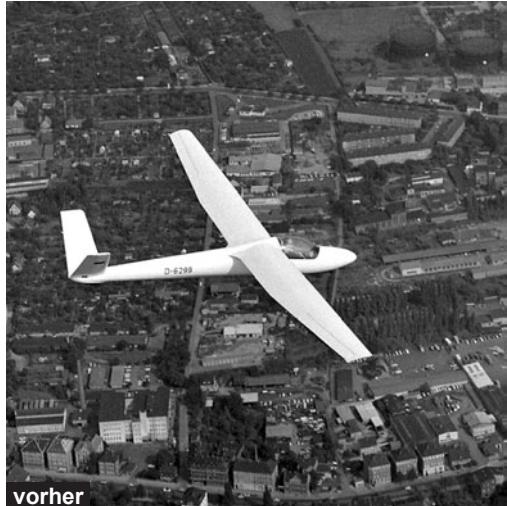
Segelflugzeug, überwiegend in Holzbauweise gefertigt. Mit dem Typ SB 5c wird der Entwicklungsschritt vom Holzflugzeugbau zur Kunststoffbauweise bzw. Faserverbundtechnik dokumentiert. Es hat zudem als Eigenentwicklung der AKAFLIEG Braunschweig eine regionalgeschichtliche Bedeutung.

Nach ausführlicher Befunduntersuchung wurde das Segelflugzeug in allen Teilen technisch von Grund auf überholt, um die Lufttüchtigkeit wieder herzustellen. Hierbei erfolgten die Arbeiten auf hohem restauratorischen Niveau; es kamen z. B. die gleichen Werkstoffe zum Einsatz wie zur Erbauungszeit. Die noch fehlende Lackierung wird bis Ende des Jahres erfolgen.

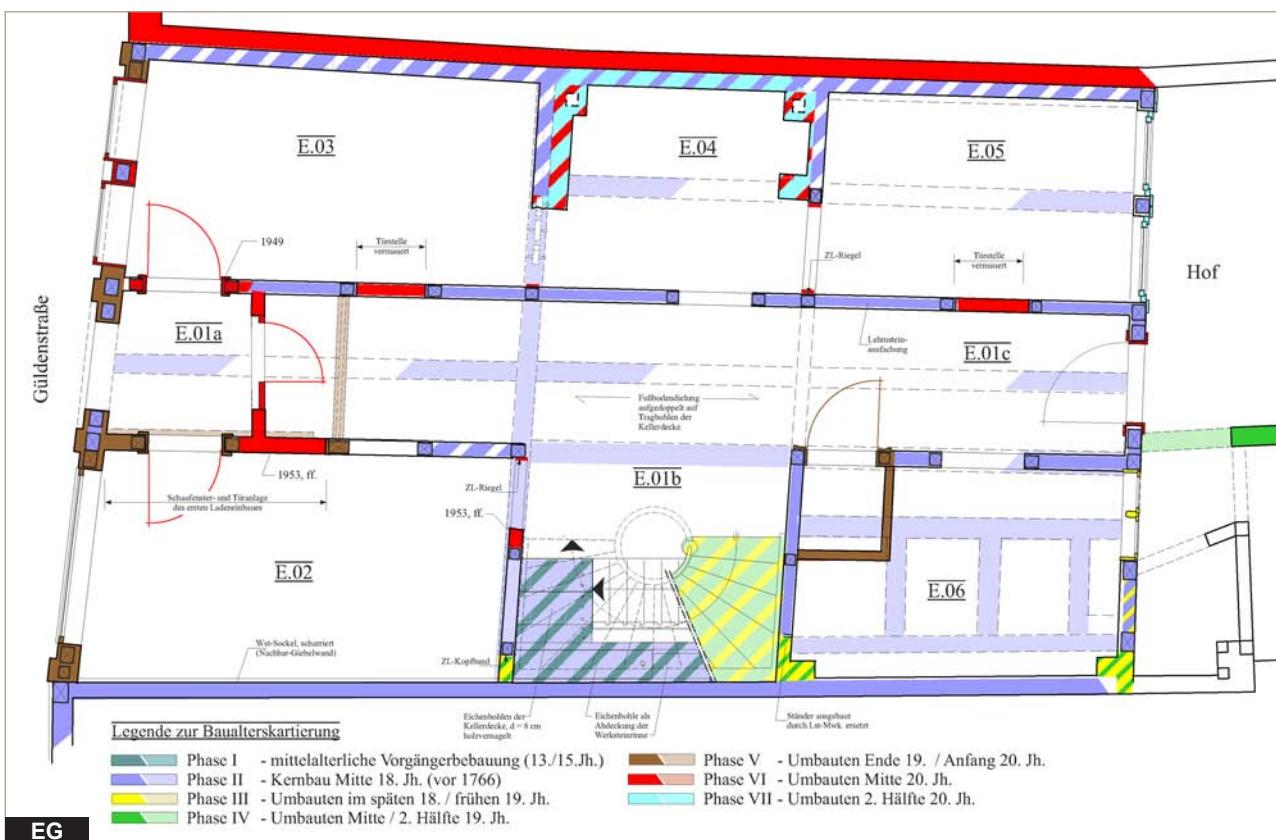
## Güldenstraße 5

Erstellung eines bauhistorischen Gutachtens als Grundlage für eine fundierte weitere Entwurfsplanung. Erst in Kenntnis der bauzeitlichen Kernsubstanz und jüngerer Veränderungen können Entscheidungen über den weiteren Umgang mit dem Gebäude getroffen werden.

Quelle:  
Bauhistorische Untersuchung  
Arbeitsgruppe Altstadt,  
Dipl.-Ing. Dieter Haupt - Architekt und Bauforscher

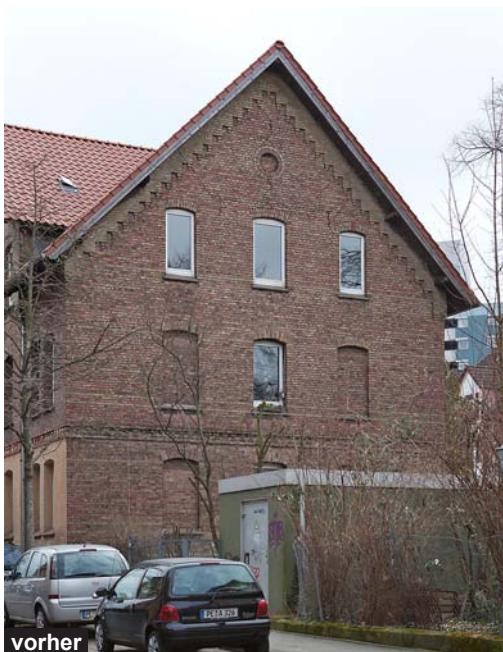
Das Mauerwerk des Westgiebels wurde behutsam gereinigt und saniert, die Verfugung wurde erneuert. Am Giebel wurden Fenster auf historischer Grundlage erneuert. Geplant ist, die Sanierung der restlichen Fassaden in den nächsten Jahren fortzuführen.

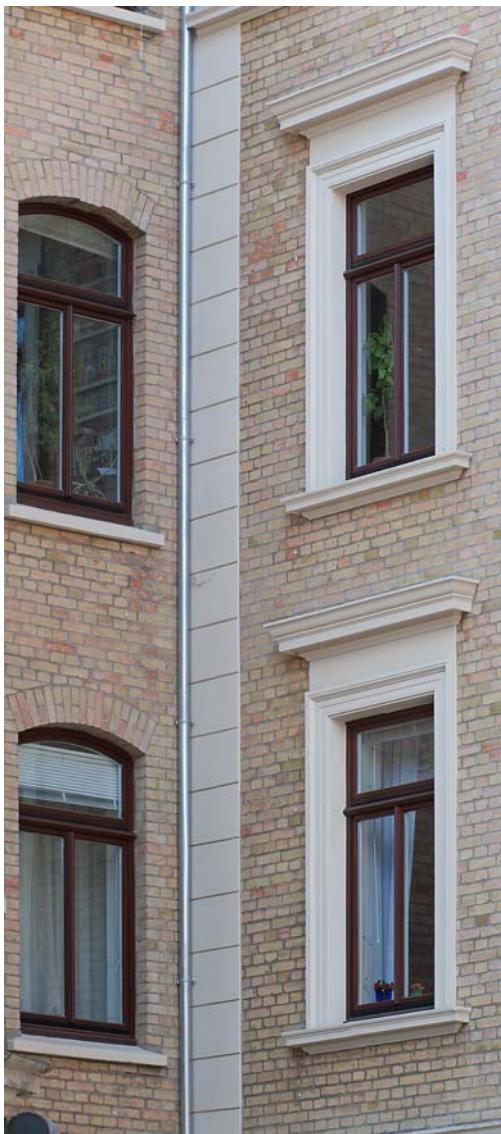
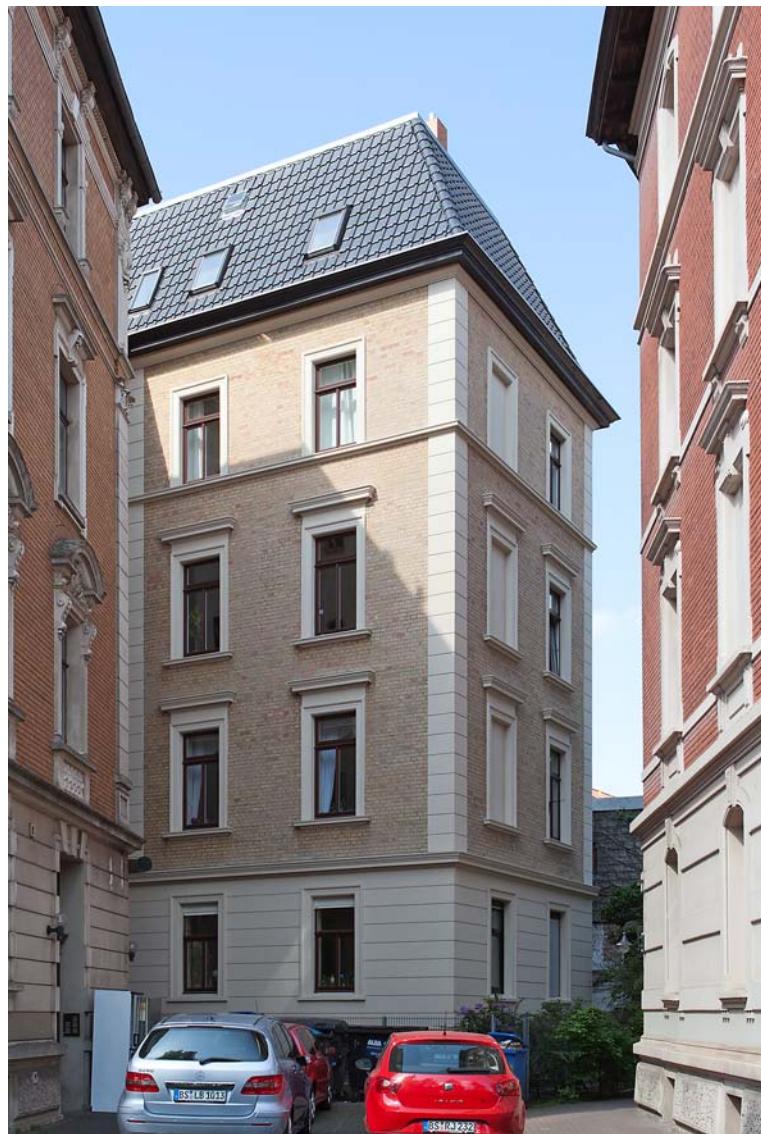
## Am Magnitor 7A

Der aufwendig gestaltete hofseitige Gebäudeflügel wurde detailgetreu saniert: das Ziegelmauerwerk gereinigt und neu verfugt, die Putzbereiche der Fassade auf historischer Grundlage neu gestrichen. Das hofseitige Dach wurde saniert und neu eingedeckt.
