Betreff:**Förderung von Maßnahmen an Baudenkmälern in privatem oder kirchlichem Eigentum****Organisationseinheit:**Dezernat III
0610 Stadtbild und Denkmalpflege**Datum:**

Bericht 2014/2015 Zuschüsse zur Pflege des baulichen Kulturgutes

Bericht 2014/2015

Zuschüsse zur Pflege des baulichen Kulturgutes

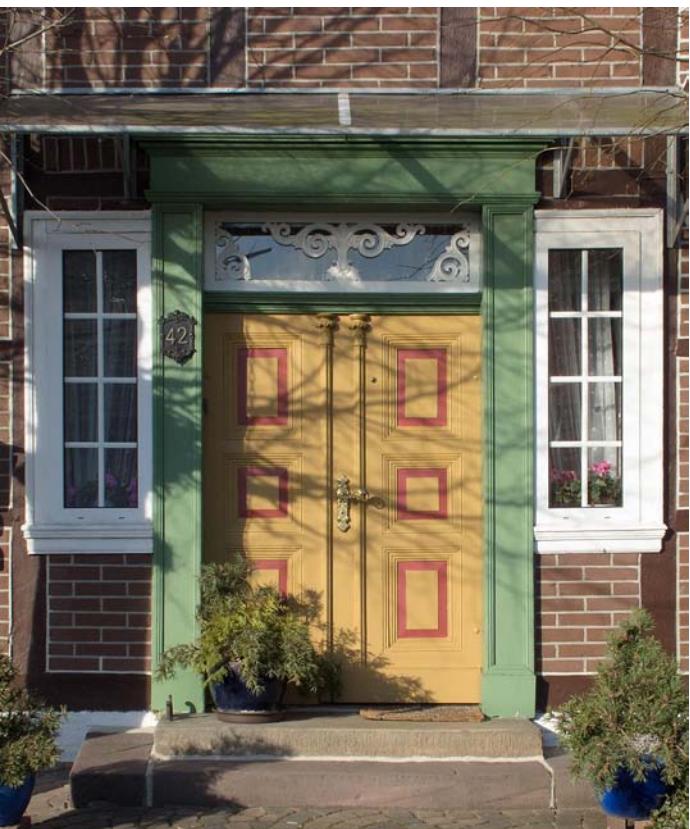
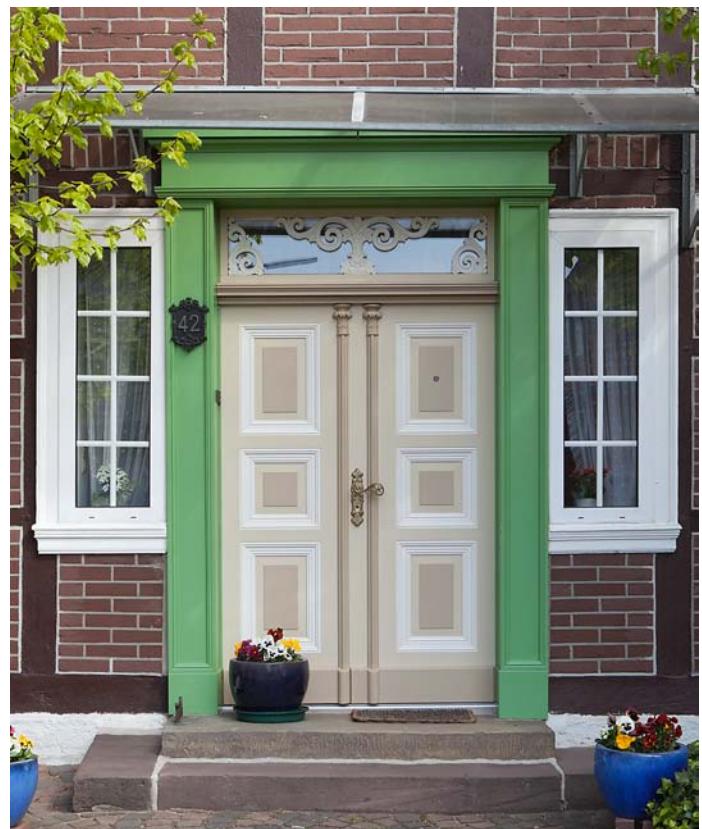
Umschlagfotos: Haustür Hofanlage Hauptstraße 42, Braunschweig-Wenden

So werden sich sicher viele Menschen fragen, ob die bunte Farbigkeit der Eingangstür, die auf dem Titelbild dieser Publikation zu sehen ist, zuvor nicht schöner war als die zurückhaltende Farbbehandlung der Eingangstür, wie sie sich heute zeigt. Nicht wenige werden zumindest den Mehrwert der Sanierung in dieser Hinsicht anzweifeln. Aus rein ästhetischer Sicht mag diese Fragestellung zulässig sein. Aus der Sicht eines Denkmalpflegers ist sie es nicht. Aus dessen Sicht geht es in erster Linie um eine historische Authentizität und da entspricht die zurückhaltende Farbgebung dem damaligen Zeitgeist.

Technische Mängel führten zu einer Erneuerung der Haustür. Hierbei war es Ziel, das Erscheinungsbild der Tür, ihre Konstruktion bis hin zur Wiederverwendung von Schmuckdetails zu bewahren. Die Farbgebung erfolgte teils als Fortschreibung des Bestandes. Die untypische „Buntheit“ der Türblätter wurde durch eine zurückhaltende Farbgebung ersetzt.

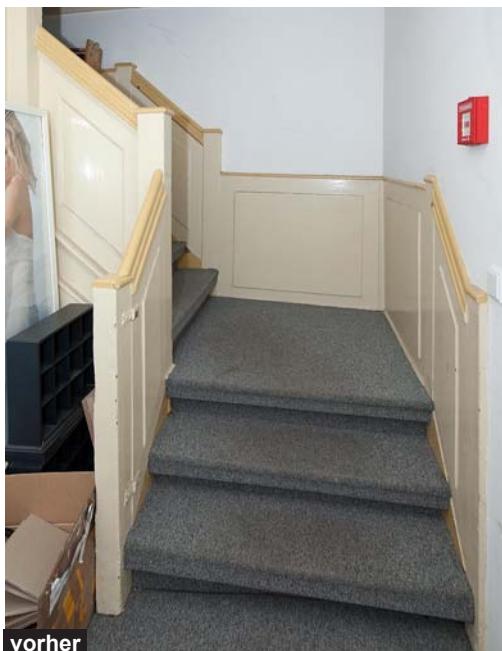
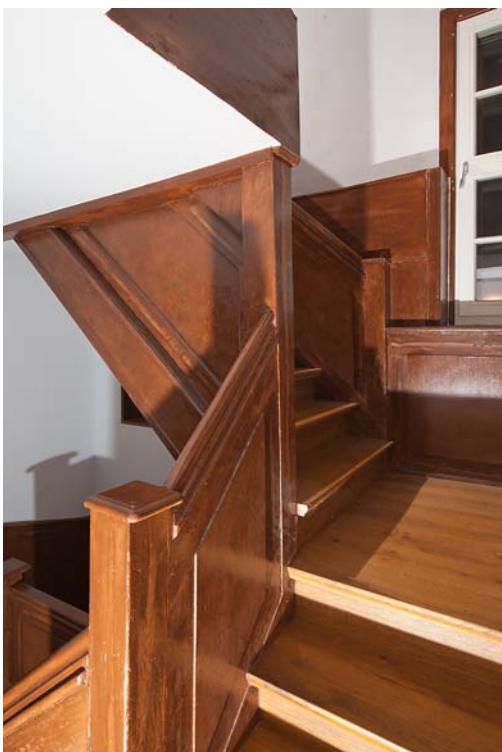
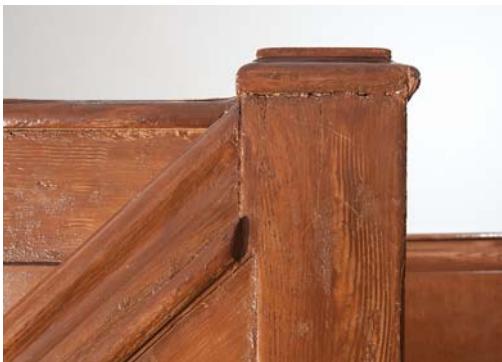
Vor der Burg 17

Ein Fachwerkhaus in zentraler Lage zum Burgplatz; die ältesten Strukturen reichen bis ins 16. Jahrhundert zurück; das Vorderhaus ins 17. Jahrhundert zurückreichend. 1786 erfolgte ein tiefgreifender Umbau in Manier des Klassizismus; Ausbildung einer flächigen Straßenfassade in Doppelständerbauweise und aufgesetztes mittiges Zwerchhaus. Die fachwerküberdeckende monochrome Farbgebung unterstützt den klassizistischen Baustil.

Auf der Grundlage einer Befunduntersuchung erfolgte der Rückbau der Treppenanlage zum historischen Erscheinungsbild mit teilweise ergänzenden Rekonstruktionen.

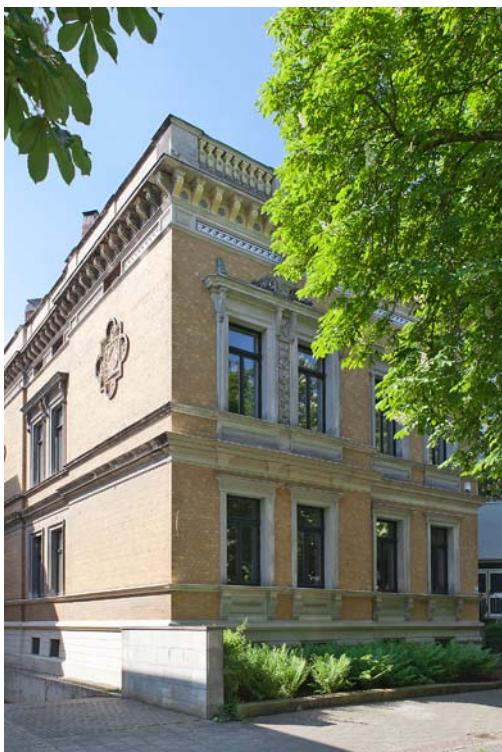
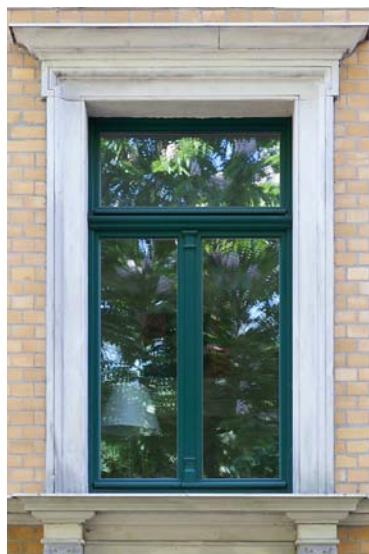
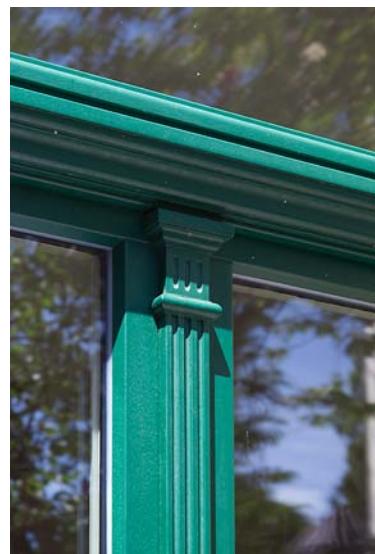
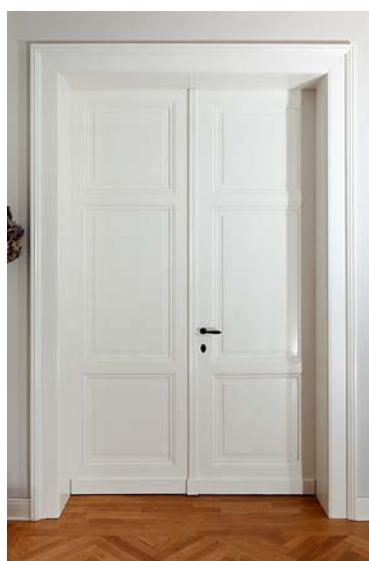
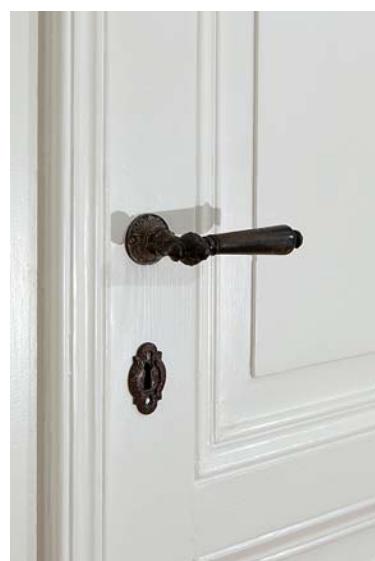
Gieselerwall 6

Einziger am Gieselerwall noch erhaltener historischer Villenbau von 1883; Architekt Maurermeister Röper. In gelbem Ziegel errichtet mit reichem bauplastischem Schmuck; imposant das schwere Kranzgesims auf Volutenkonsolen und der Dachabschluss als Balusterattika.

Der Rückbau zum ursprünglichen Einfamilienhaus erforderte zahlreiche Sanierungsmaßnahmen außen und innen. Gefördert wurden die Teilerneuerung von Fenstern, die Restaurierung der Haustür, die Aufarbeitung diverser Innentüren und der Einbau einer denkmalverträglichen Innendämmung.

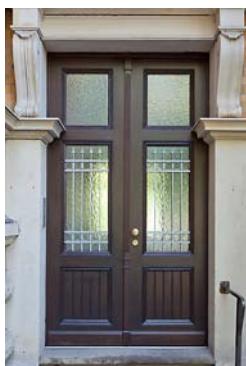
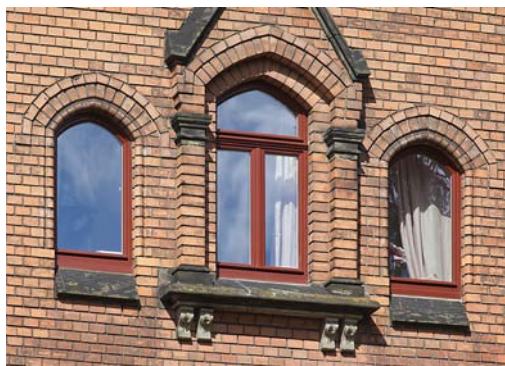
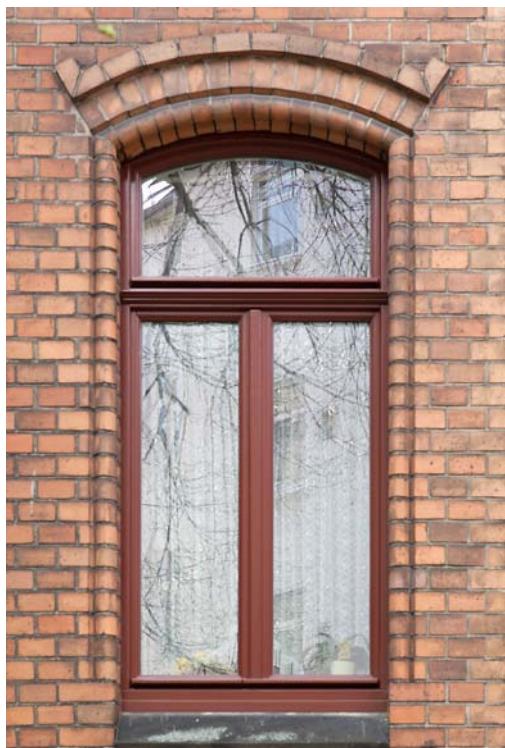
Georg-Westermann-Allee 28

Doppelhaus zusammen mit Nr. 29; neugotischer Ziegelbau von 1885 mit aufwändigen Naturwerksteinelementen. Zweigeschossig traufständig, gegliedert mit Erkern und übergiebelten dreigeschossigen Kopfbauten. Von der Straße zurückgesetzt lag es zu seiner Entstehungszeit noch außerhalb der Stadtgrenze in der Riddagshäuser Feldmark.

Die Fenster zur Straße und zur Gebäudeseite wurden im Erd- sowie in beiden Obergeschossen und im Dach denkmalgerecht erneuert. Die Detailausbildung der Fenster sowie deren Farbigkeit tragen wesentlich zur Aufwertung des neugotischen Ziegelbaus bei.

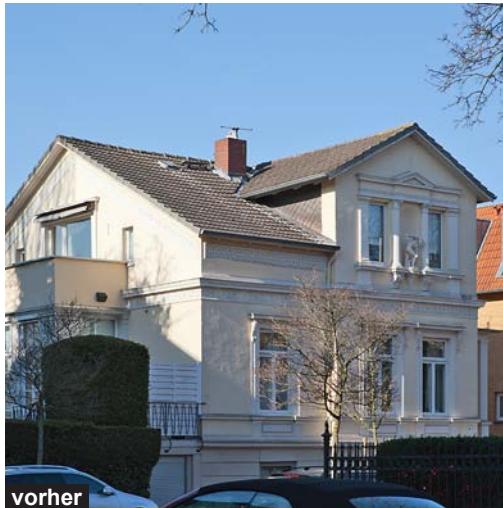
Ferdinandstraße 4

Villenbau von 1880/81, Architekt R. Zinkeisen. Ein eingeschossiger, traufständiger Putzbau mit Kniestock und zweigeschossigem Seitenrisalit; klassizistische Fensterrahmung, Zierfriese und die Figurennische im Obergeschoss prägen die Fassaden. Nach Kriegsschäden rekonstruierend wiederaufgebaut.

Nach Vorlage historischer Fotos erfolgte die Neueindeckung des Daches mit Naturschieferplatten in Rechteckdeckung. Damit erfuhr das Gebäude eine wesentliche Aufwertung; dazu trägt ferner die malermäßige Überarbeitung der Fassaden bei.

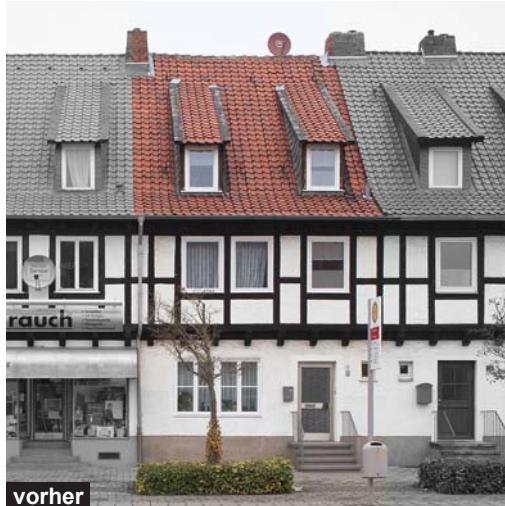
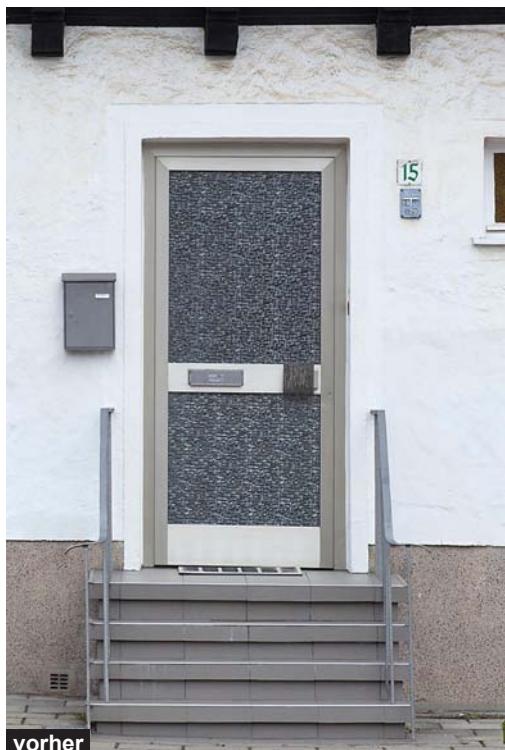
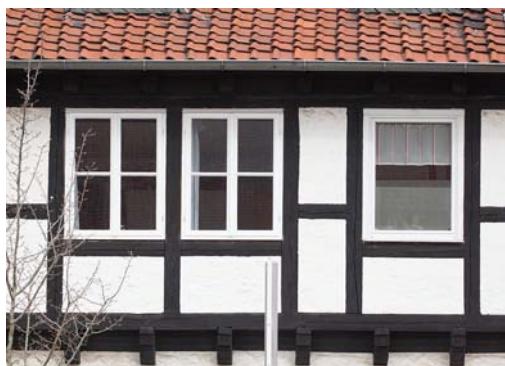
Welfenplatz 15

Das Gebäude ist Teil der geschlossenen Bebauung des Welfenplatzes und wurde als Mittelhaus um 1935 errichtet. Der Bebauung im Bereich des Welfenplatzes kommt als Musterbeispiel der Siedlungs politik des Dritten Reiches eine besondere Bedeutung zu.

Nach Vorlage historischer Zeichnungen wurden in Fortführung der im Erdgeschoss begonnenen Maßnahmen im Obergeschoss zwei nach außen schlagende Fenster mit Sprossenteilung sowie im Erdgeschoss die Haustür in Eiche als Rahmen-Füllungstür erneuert. Die Erneuerungen wirken vorbildhaft für weitere Maßnahmen an Wohngebäuden des Welfenplatzes.

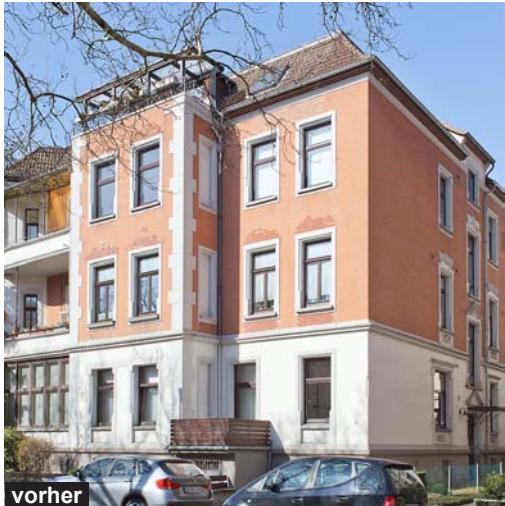
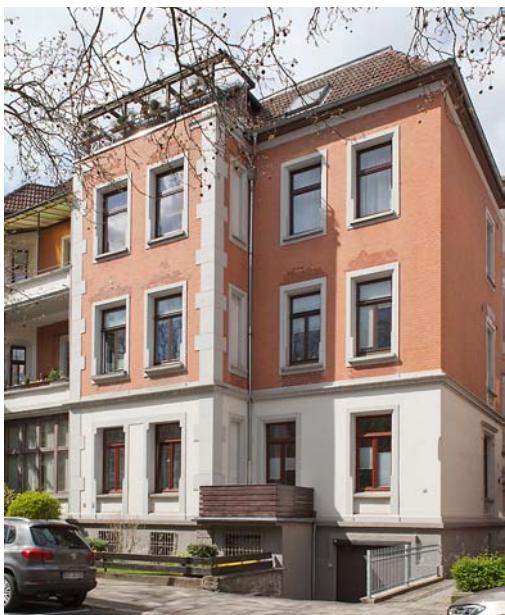
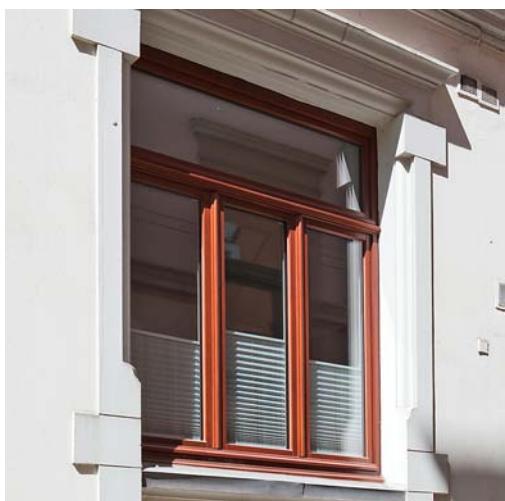
Jasperallee 40

Teil der Gebäudegruppe der Häuser 36 bis 41, an der Einmündung zur Lützowstraße gelegen. Der 3-geschossige Putz- und Ziegelbau wurde um 1900 errichtet. Seine Straßenfassaden sind durch risalitartige Erker gegliedert. Die Ecke zur Lützowstraße wird durch einen diagonal gestellten Erker betont.

Im Erdgeschoss wurden zur Jasperallee und zur Eingangsseite die Fenster in historischer Fensterteilung und Farbigkeit in Anlehnung an die im 1. Obergeschoss erneuerten Fenster fortgeschrieben. Die neuen Fenster tragen zur Stärkung des historischen Erscheinungsbildes bei.

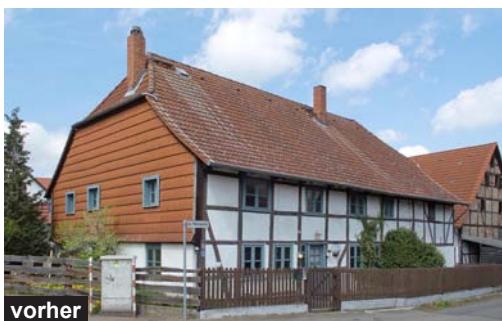
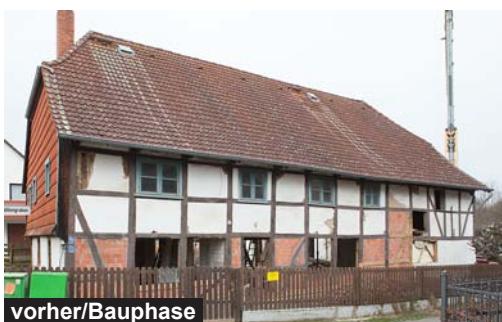
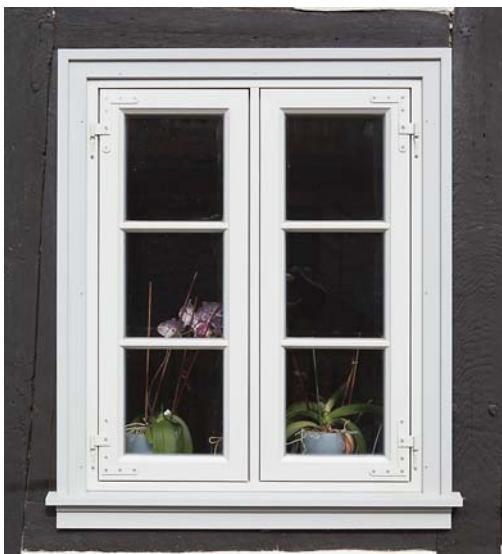
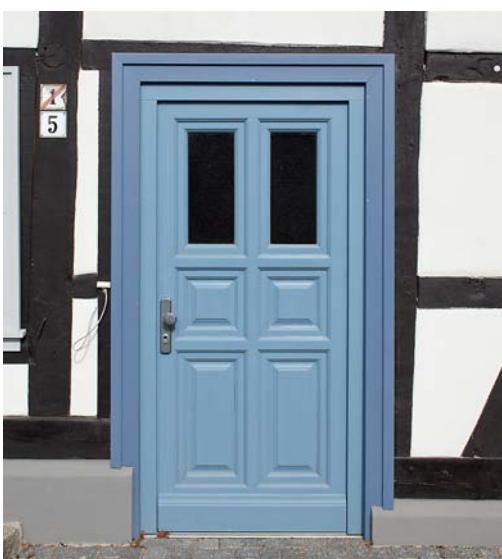
Am Mühlengraben 1

Wohnwirtschaftsgebäude des 18. Jh. einer ehemaligen Hofanlage. Fachwerkhaus mit typischer innerer Aufteilung in Wohn- und Wirtschaftsteil mit großer Diele und Dielentor. Typisch für solche Wohnwirtschaftsgebäude in Ölper ist der Vorschauer mit freiem Eckpfosten vor der Diele.

Dank des großen Engagements des neuen Eigentümers erfuhr dieses wertvolle Fachwerkhaus eine umfassende Reparatur und Rückführung in den historischen Zustand. Schwerpunkt der Förderung lag auf der Erneuerung von Fenstern und der Haustür sowie der technischen Fachwerkreparatur in Verbindung mit der denkmalgerechten Innendämmung.

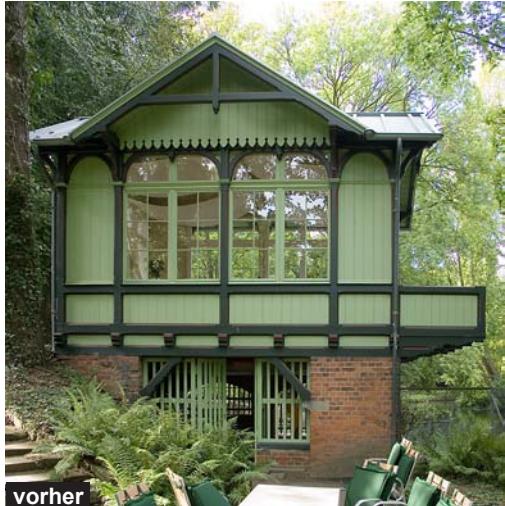
Adolfstraße 40

1877 in spätklassizistischen Formen erbautes Wohnhaus. 1882 wurde an der Oker ein kleiner Bootsanleger errichtet; Anfang des 20. Jh. erfolgte der Überbau mit einem geschlossenen Gartenhäuschen in Holzbauweise. Einzigartiges Beispiel und attraktiver Blickpunkt bei einer Bootstour auf der Oker.

Die stark geschädigte Holzkonstruktion des Gartenhäuschens mit Balkon, an der Oker gelegen, wurde bei schwierigen Baubedingungen der originalen Konstruktion entsprechend saniert. Mehrere Balkenköpfe und tragende Kanthölzer mussten erneuert werden. Das Geländer des Balkons wurde teilweise instand gesetzt. Der neue Farbanstrich rundet die Sanierung ab.

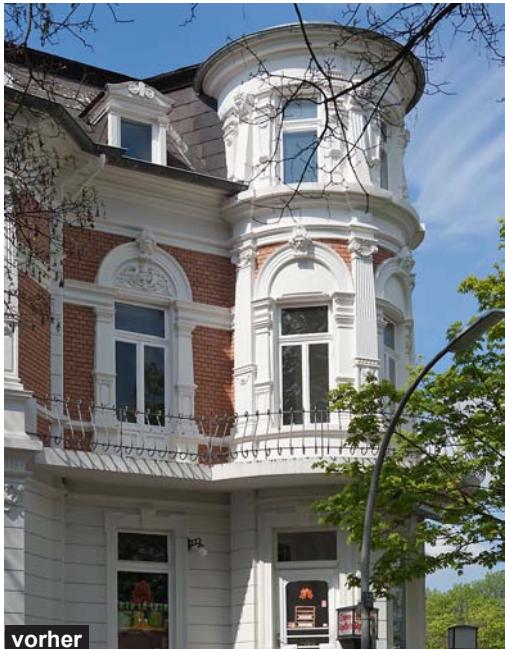
Kurt-Schumacher-Straße 25

1884 errichtetes, repräsentativ gestaltetes Eckgebäude. Putz- und Ziegelbau mit reichen Gliederungselementen in den Formen der Neorenaissance. Das EG wurde 1887 zu einer Apotheke umgebaut; aus dieser Zeit stammt die zum großen Teil aus Naturstein errichtete geschwungene, zweiläufige Treppe.

Erneuerung von fünf Fenstern im 1. Obergeschoss und drei Fenstern im 2. Obergeschoss. Die Erneuerung der Fenster des Runderkers setzt die 2012/13 ausgeführten Sanierungsarbeiten an der Außentreppe des Gebäudes beständig fort. Die zur Formensprache des Gebäudes passenden Holzfenster stärken das historische Erscheinungsbild.

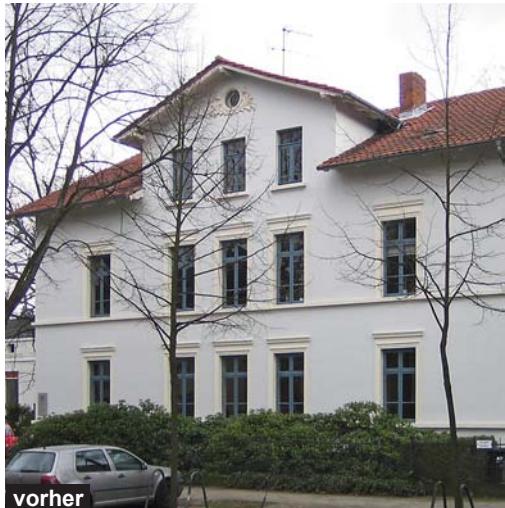
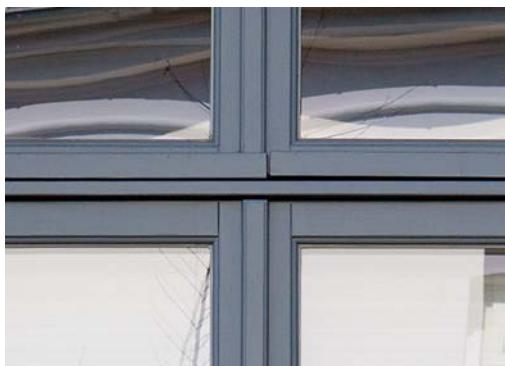
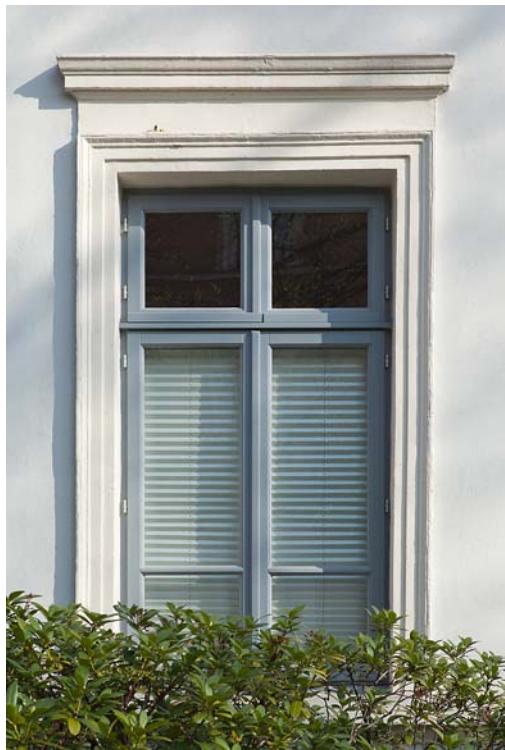
Steintorwall 4

Zweigeschossiges Wohnhaus von 1860/70; es folgt mit seinen schlichten Fassaden den nahezu schmucklosen Beispielen des Braunschweiger Klassizismus. Insgesamt gut proportionierter Bau, harmonisch rhythmisierte Straßenfassade unter Betonung der Gebäudemitte durch den Zwerchgiebel und gruppierter Fensteranordnung sowie Rundöffnung im Dreieckgiebel.

Erneuerung von 13 Fenstern auf historischer Grundlage im Erdgeschoss als nach außen schlagende Fenster. Das harmonische Erscheinungsbild der klassizistischen Fassade wurde durch die detailgetreue Erneuerung und Abstimmung der Farbigkeit behutsam fortgeschrieben.

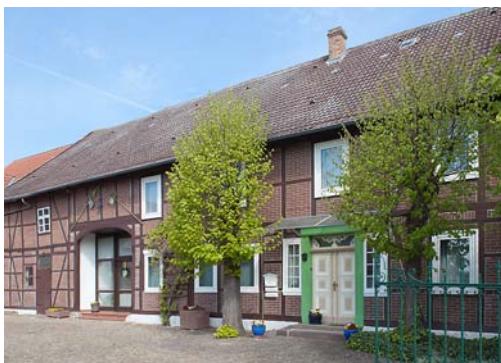
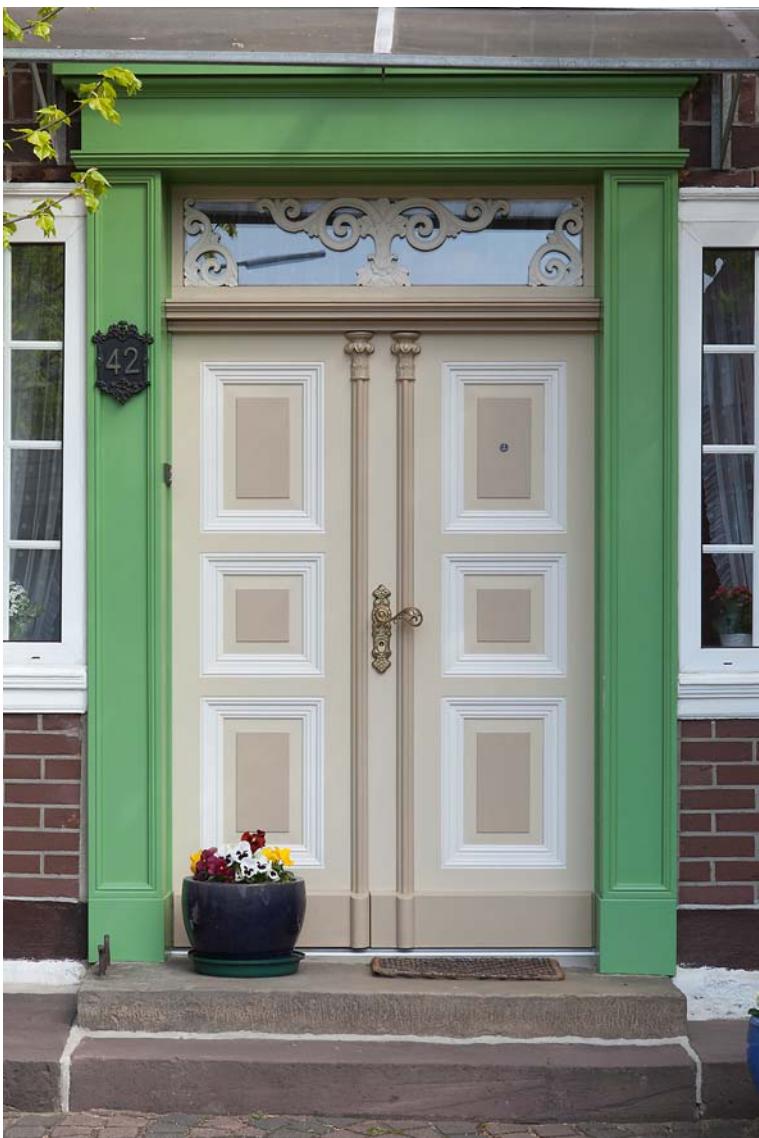
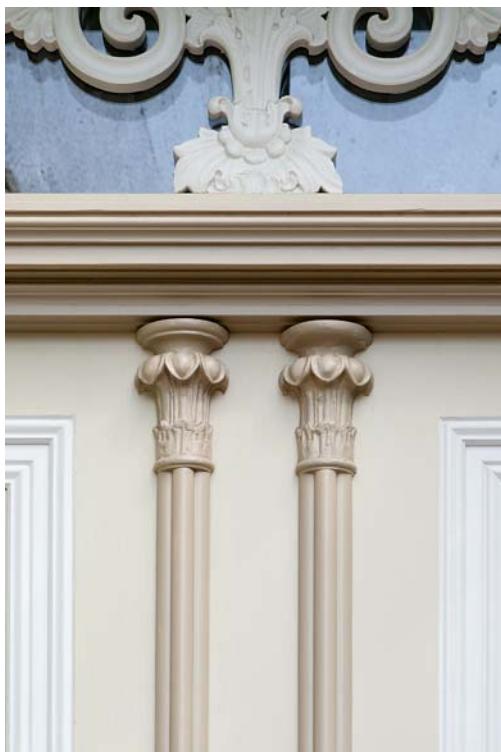
Hauptstraße 42

1866 errichtetes Wohnwirtschaftsgebäude in Fachwerkbauweise einer Dreiseithofanlage mit Toreinfahrt als Eisengitter zwischen Steinpfeilern. Stattlicher Bau, als Querdienlenhaus konzipiert; sehr gut ablesbar die Trennung in ehem. Wohnteil und Stallteil.

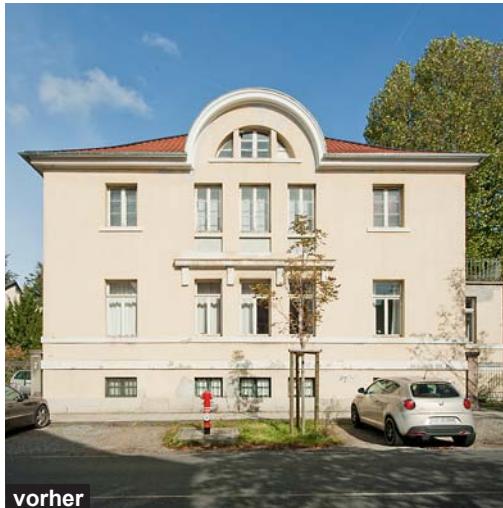
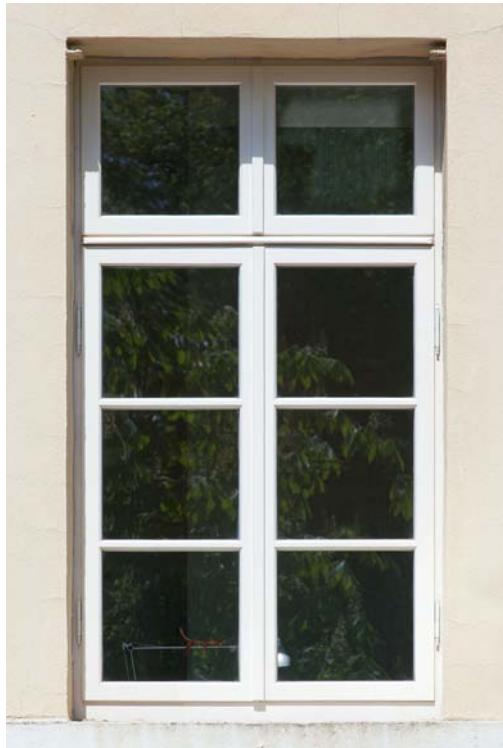
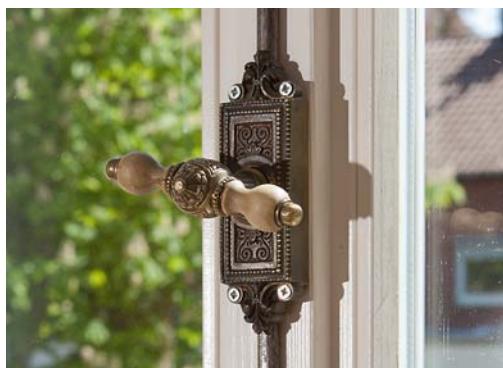
Wendendorwall 7

Zweigeschossiges Wohnhaus, 1827 an der Promenade nach Plänen des Architekten Peter Joseph Krahe errichtet. Der Putzbau wirkt insgesamt kantig-kubisch. Zwei schlichte Gesimse im Sockel-/Brüstungsbereich und der Dachkasten betonen die Horizontale. Einzig die Fassadenmitte erfährt eine Betonung durch die Zusammenführung von Fenstern zu Gruppen, einen tonnenförmigen Aufsatz im Dach sowie ein kräftiges Gesims.

Die Fenster im Erdgeschoss wurden nach den Prinzipien des Klassizismus erneuert. Hierbei ist lobend zu erwähnen, dass historische Beschläge aufgearbeitet und wiederverwendet wurden.

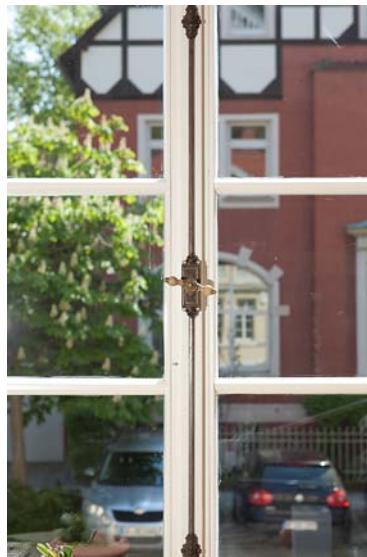
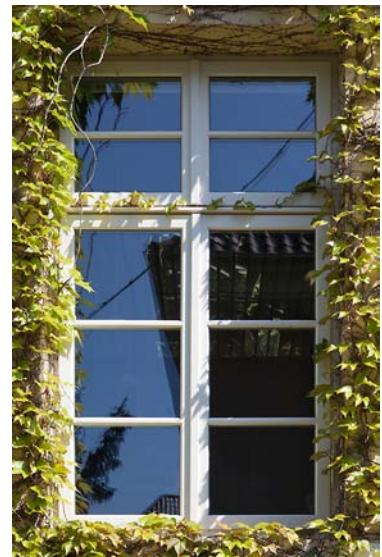
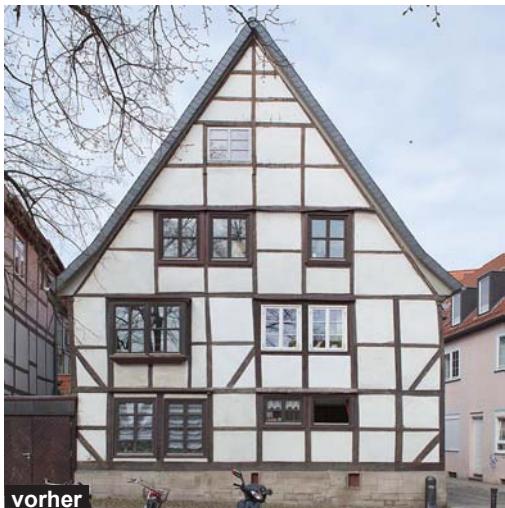
Magnikirchstraße 5

Um 1750 errichtetes Wohnhaus; zweigeschossiges Fachwerkhaus einfacher Bauart auf teilweise hohem Werksteinsockel mit steilem Satteldach. Es bildet zusammen mit Ölschlägern 14/15 die westliche Platzrandbebauung des heutigen Magnikirchplatzes, der in historischer Zeit Friedhofsfläche war.

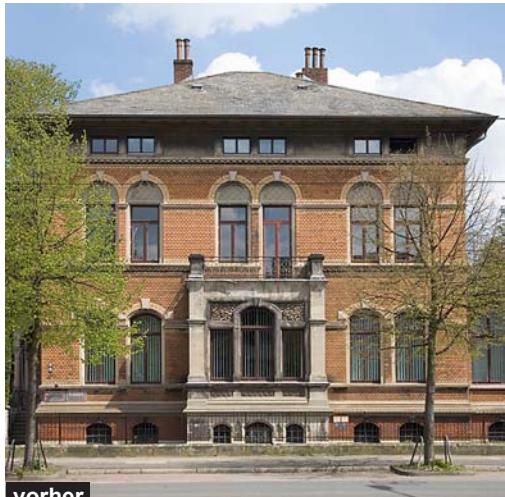
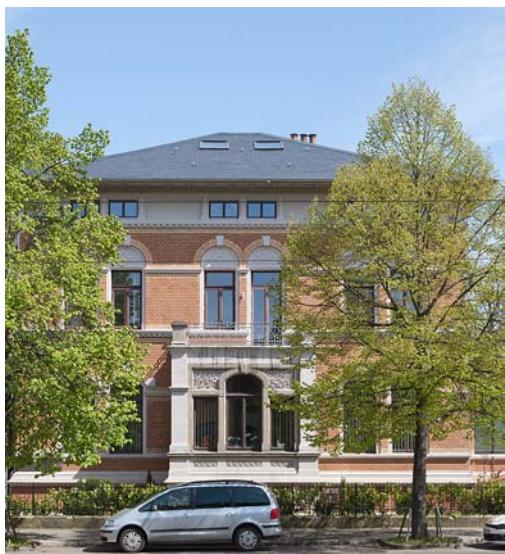
Wolfenbütteler Straße 13

1885 errichtetes, repräsentativ gestaltetes Villengebäude in Ziegelbauweise im Stil der Neorenaissance. Hervorzuheben ist der hohe Grad originaler Bausubstanz. Architekt – wenn auch inoffiziell – war der damalige Stadtbaurat Ludwig Winter. Das Gebäude bildet mit seinem verglasten Standerker nach Westen eine repräsentative Schaufassade aus.

In Fortschreibung des Bestandes erfolgte die Neueindeckung des Daches erneut mit Naturschieferplatten in Rechteckdeckung. Dies unterstreicht den insgesamt sehr wertigen Charakter des Gebäudes. Ferner wurden die Ost- und Südfassade gereinigt und technisch saniert.

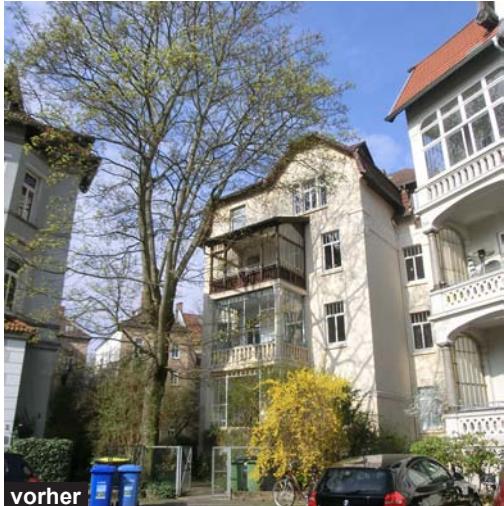
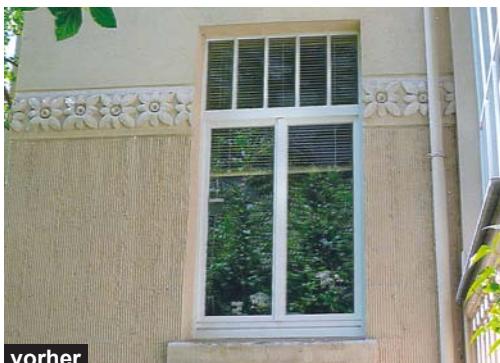
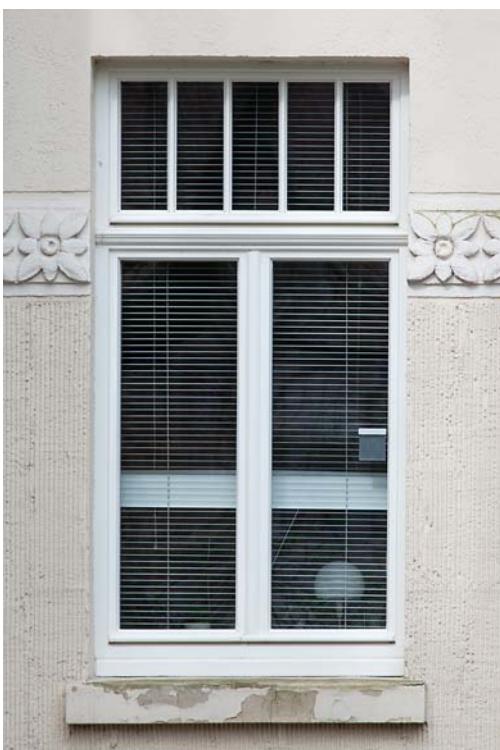
Lützowstraße 3

1909/10 im sachlichen Jugendstil errichteter 4-geschossiger Putzbau; zarter Putzdekor auf ansonsten glatten Putzfassaden, „schmückende“ Holzbauteile unter abgewalmten Dachflächen kennzeichnen den Baustil. Beachtenswert die städtebauliche Lage an der ovalen Wendeschleife der Lützowstraße.

In der Wohnung im Erdgeschoss wurden ausgerichtet zur Lützowstraße sechs Fenster denkmalgerecht mit profiliertem Kämpfer und zu öffnendem Oberlicht erneuert. Die Fenster tragen zur Bestandssicherung der repräsentativen Jugendstilfassade bei.

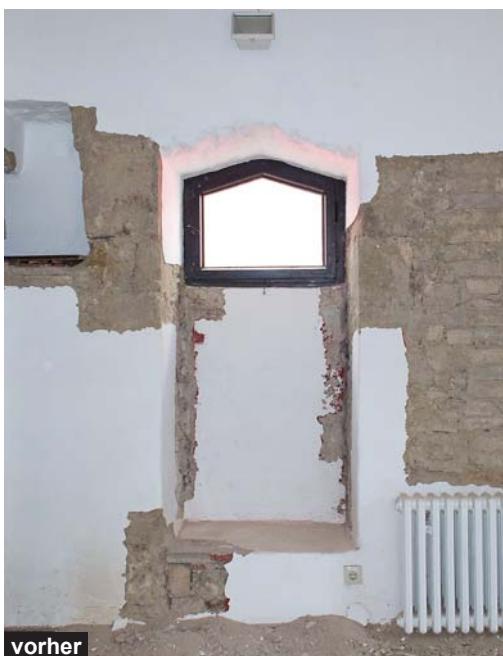
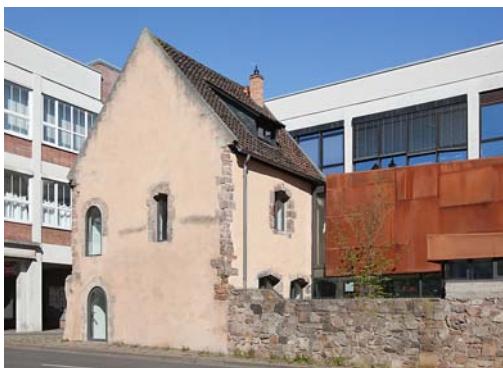
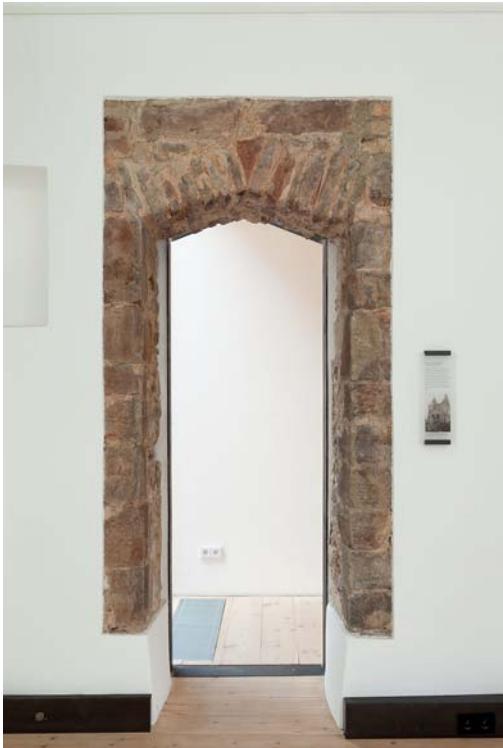
Hagenbrücke 5

Steinhaus des 13. Jh., dem Bauschema jener Zeit folgend als Hintergebäude zu einem Fachwerkvorderhaus in Rogenstein errichtet. Veränderungen und Erweiterungen im 17. Jh.; nach schweren Kriegsbeschädigungen noch in den 1940er Jahren zum Wohnen wieder aufgebaut. Im Stadtbild sind heute nur noch drei von einst über 100 solcher Kemenaten erhalten.

Im Zusammenhang mit der Neunutzung und notwendigen baulichen Ergänzungen erfuhr die Kemenate eine restauratorische Befunduntersuchung, die in Form von Freilegungen bildhaft präsentiert wurde. Gefördert wurden ferner Sanierungsarbeiten am historischen Mauerwerk der Kemenate.

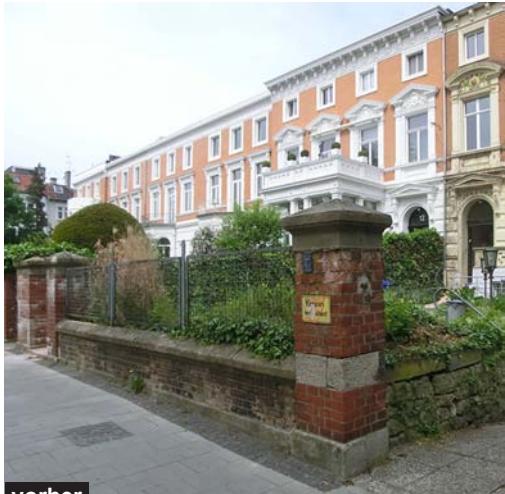
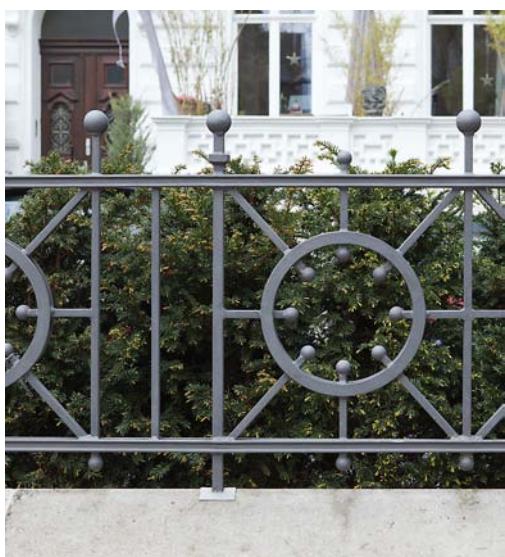
Jasperallee 13

1893 als traufständiger Putz- u. Ziegelbau errichtet. Teil der von der Jasperallee abgerückten Gebäudezeile der „Bremer Häuser“. Eine zusammenfassende Fassadengestaltung mit einheitlichen Stilelementen, zwar teilweise überformt, kennzeichnet auch heute noch das Erscheinungsbild der 11 Häuser. Die historische Einfriedung unterstützt das Gesamtbild.

Lobenswert ist die Rekonstruktion der historischen Einfriedung. Pfeiler und Grundmauer der Einfriedung wurden neu aufgemauert; die Eisenteile der Einfriedung nach historischer Vorgabe neu hergestellt. An der Traufe wurde der Dachkasten mit Gesims in Holz erneuert.

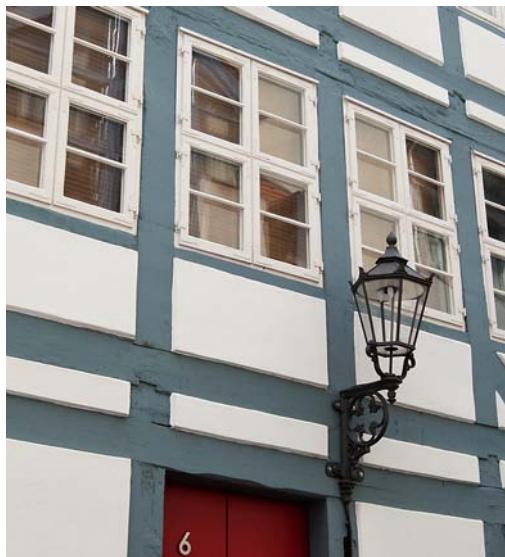
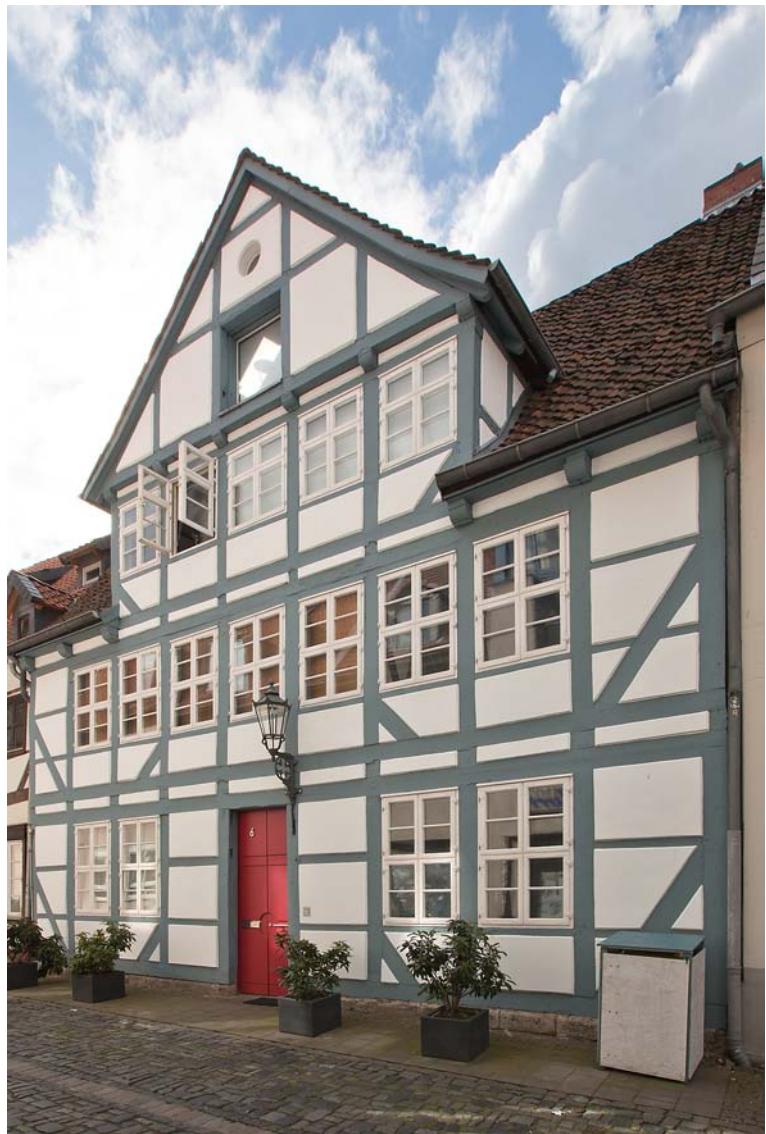
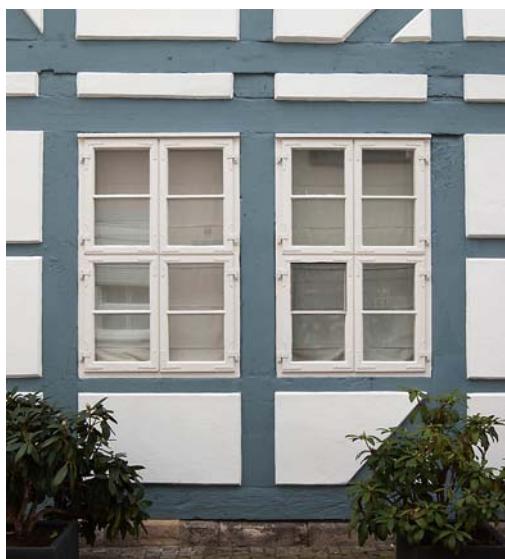
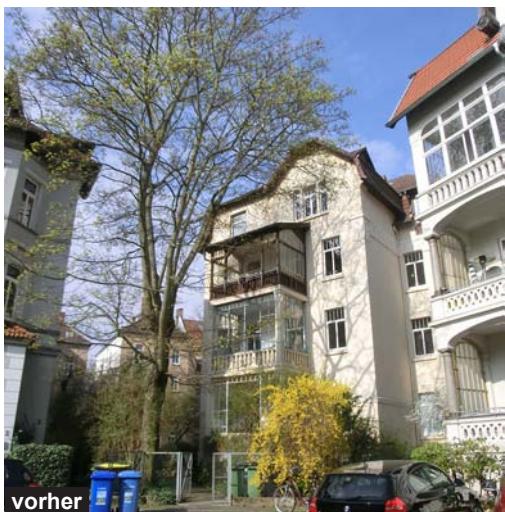
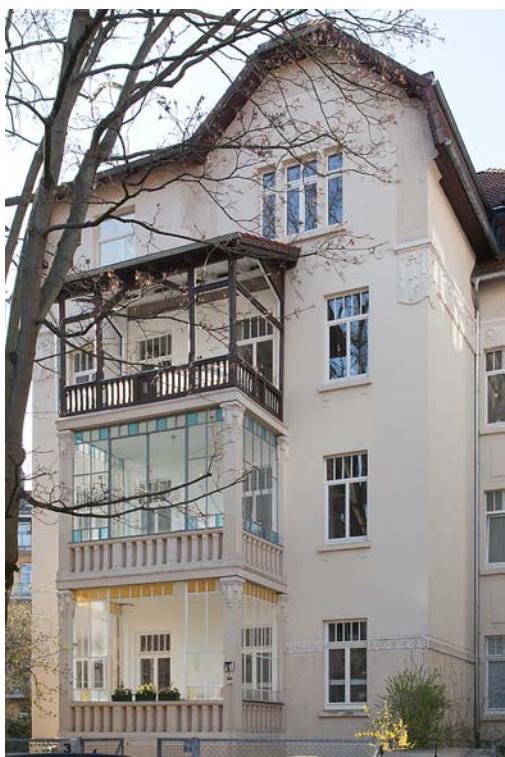
Magnikirchstraße 6

Zweigeschossiger, neunachsiger, traufständiger Fachwerkbau mit mittigem, breit gelagertem, übergiebeltem Zwerchhaus und Satteldach, errichtet um 1730. In Sichtweite zur St. Magnikirche prägt es zusammen mit Nr. 5 das Straßenbild und erinnert an die einst homogene Fachwerkstadt Braunschweig.

In mehreren Arbeitsschritten wurden Schäden am Holzwerk des Fachwerks und am Sockel aus Naturstein repariert. Die Fachwerkfassade und die Fenster erhielten einen neuen Anstrich. Die Maßnahmen sichern das historische Erscheinungsbild des Gebäudes und tragen zur Erhaltung der Fachwerkstruktur des Magniviertels bei.

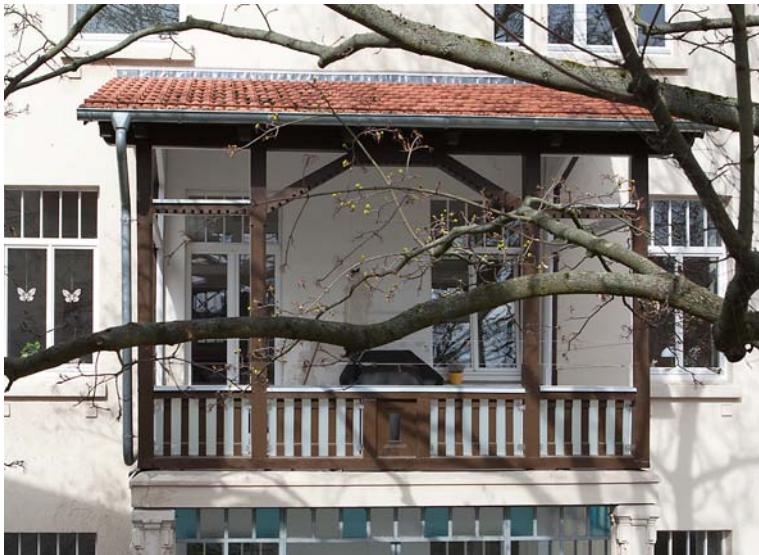
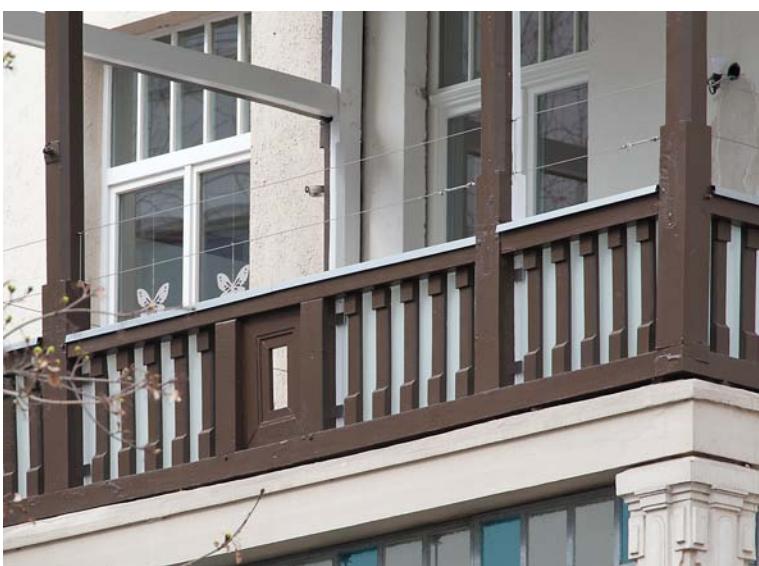
Lützowstraße 3 Mietshaus der Jugendstilzeit

1909/10 im sachlichen Jugendstil errichteter 4-geschossiger Putzbau; zarter Putzdekor auf ansonsten glatten Putzfassaden, „schmückende“ Holzbauteile unter abgewalmten Dachflächen kennzeichnen den Baustil. Beachtenswert die städtebauliche Lage an der ovalen Wendeschleife der Lützowstraße.

Die geschädigte Holzkonstruktion des Balkons im 2. Obergeschoss wurde originalgetreu repariert. Die Dacheindeckung des Balkons wurde passend zum Hauptdach der Bauzeit entsprechend mit Doppelmulden-Falzziegeln erneuert. Damit konnte der für die Bauzeit typische, schmückende Holzbalkon der Fassade langfristig erhalten werden.

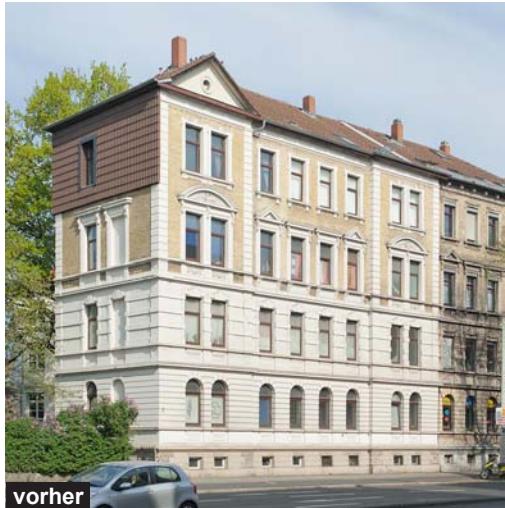
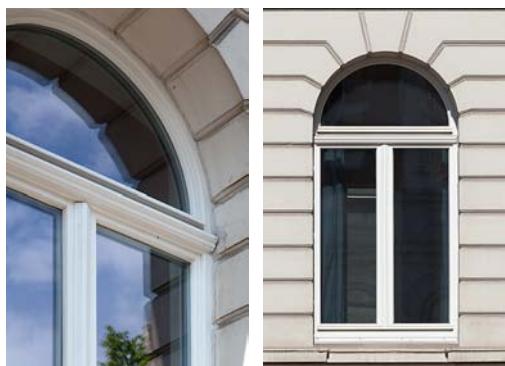
Altewiekring 1

Das Gebäude ist Teil der spätgründerzeitlichen Bebauung des Altewiekings. Es handelt sich um den linken Teil eines gut erhaltenen Doppelwohnhauses von 1890. Der 4-geschossige Ziegel- und Putzbau zeigt eine gereihte Fassadenordnung mit einer Betonung der Eck- und Mittelachsen.

Sämtliche Fenster der Straßen- und Bauwicheite wurden denkmalgerecht, der historischen Teilung entsprechend, erneuert. Die neuen Holzfenster in historischer Teilung werten das Gebäude erheblich auf und entfalten eine Vorbildwirkung für andere Hauseigentümer am Altewiekring.

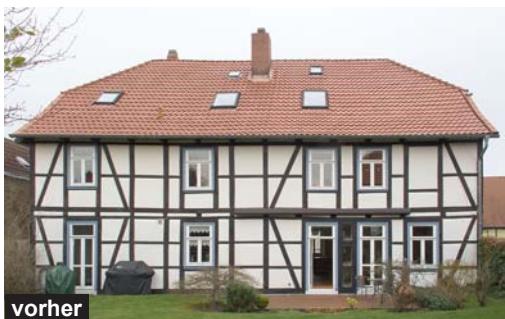
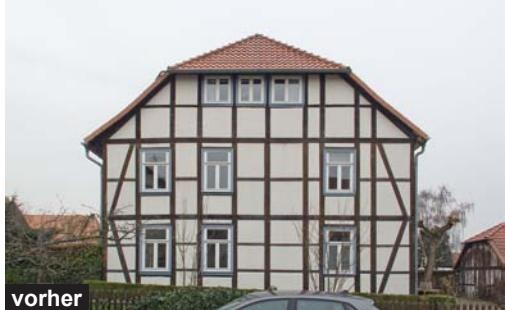
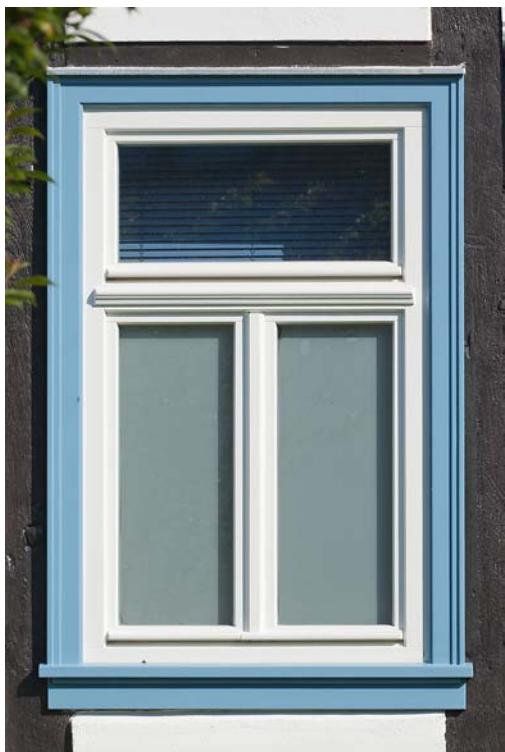
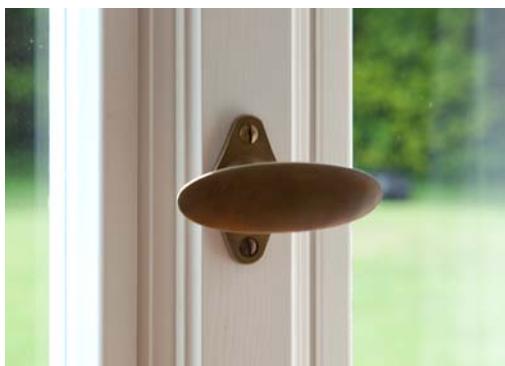
Dorfstraße 5

Ehem. Schule in Ölper, zweigeschossiger Fachwerkbau in Stockwerksbauweise von 1835; seit 1957 zu Wohnzwecken genutzt. Zusammen mit der gegenüberliegenden Kirche und dem Pfarrhaus bilden die Gebäude quasi den Dorfmittelpunkt.

Auf der Süd- und Ostseite wurden die Fenster erneuert. Hierbei folgte der Nachbau dem vorgefundenen Bestand: nach innen öffnende Flügelfenster mit Kämpfer und Oberlicht sowie äußerer Bekleidung. Die Türen zum Garten nehmen als neuere Zutaten die Gestaltungsprinzipien der Fenster auf. Des Weiteren erfuhren alle Fassaden eine malermäßige Aufarbeitung und Fortschreibung des Bestandes.

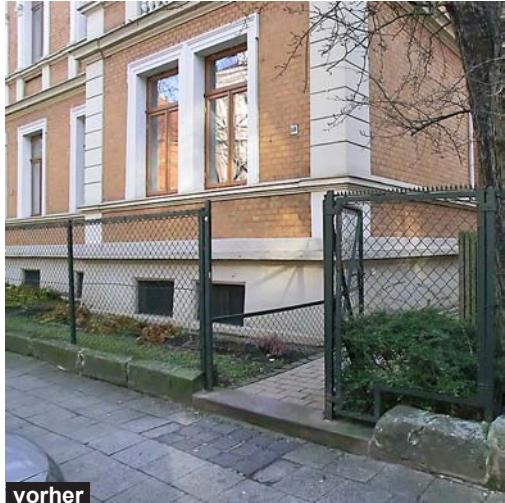
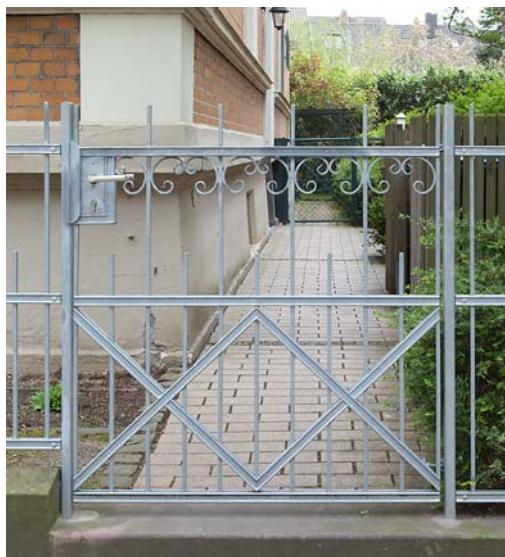
Adolfstraße 10

Dreigeschossiges Wohnhaus, als rechter Teil eines Doppelhauses 1886 errichtet. Fassaden in Ziegel, Sockel, Gesimse, Fensterrahmungen und –bedachungen sind in Putz ausgeführt. Das Doppelhaus zeigt baukörperlich wenige Veränderungen; imposant seine mächtige Fassadenlänge. Das Gebäude bildet zusammen mit ähnlichen Bauten der Adolfstraße ein Ensemble von repräsentativ gestalteten Wohnhäusern.

Die Zaunanlage wurde passend zu einem Gebäude der Gründerzeit als schlichter Stabgitterzaun mit Eingangspforte erneuert. Die noch sehr ursprünglich erhaltene Fassade wird durch die historisch begründete Einfriedung weiter aufgewertet.
