Betreff:**Förderung von Maßnahmen an Baudenkmälern in privatem oder kirchlichem Eigentum****Organisationseinheit:**Dezernat III
0610 Stadtbild und Denkmalpflege**Datum:**

Bericht 2014/2015 Zuschüsse zur Pflege des baulichen Kulturgutes

Bericht 2014/2015

Zuschüsse zur Pflege des baulichen Kulturgutes

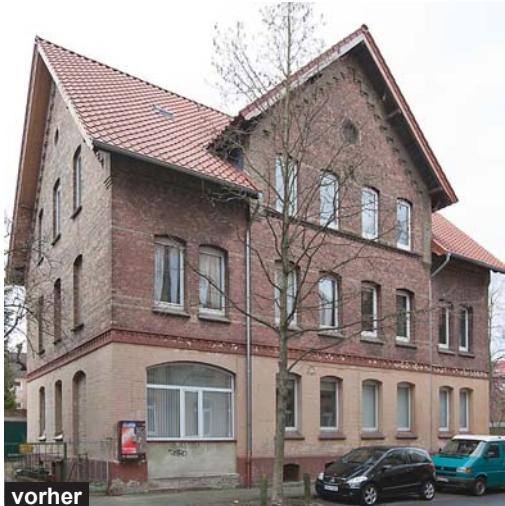
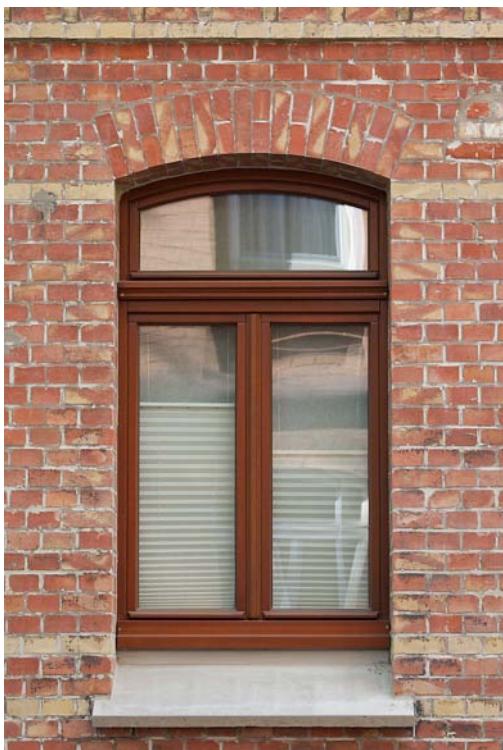
Autorstraße 12

Zweigeschossiges Ziegelgebäude mit Satteldach und übergeböteltem Mittelrisalit; 1885 errichtet. Teil einer in der Autorstraße erhalten gebliebenen Gebäudegruppe, die den Charakter von schlichten, in Form und Proportionen jedoch gut gestalteten Mietwohnungsbauten repräsentiert.

Das Ziegelmauerwerk der Nord- und Ostfassaden wurde behutsam gereinigt und saniert; der nicht denkmalgerechte Farbanstrich konnte entfernt werden. Sämtliche Fenster in der Straßen- und Giebelfassade wurden auf historischer Grundlage erneuert. Damit wurden die am Westgiebel 2013 begonnenen Sanierungsmaßnahmen konsequent fortgesetzt.

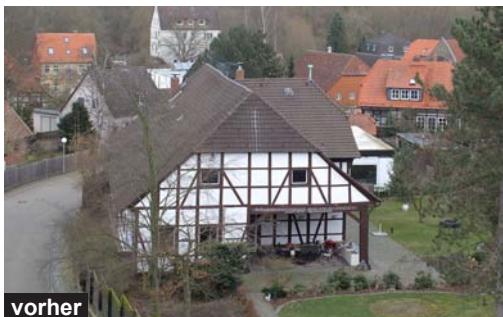
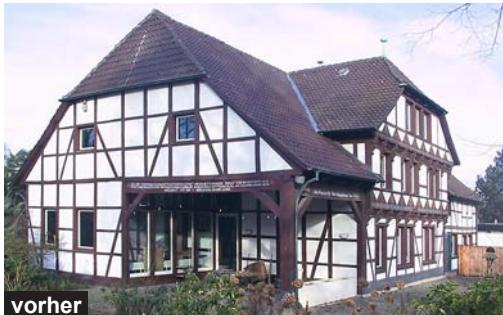
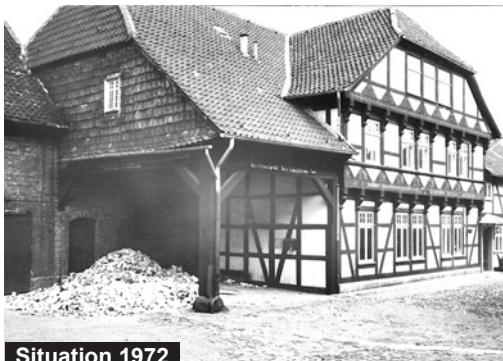
Celler Heerstraße 142

Imposantes Wohnwirtschaftsgebäude einer einst größeren Hofstelle, 1828 errichtet; gegenüber dem Ölper Turm gelegen. Für Ölper typische Situation mit Vorschauer und frei stehendem Eckstiel. 1913 Erweiterung nach Südosten durch zweigeschossiges Zwerchhaus mit schöner Fachwerkornamentik.

Neben kleineren Reparaturen an Fachwerkschwellen war es erforderlich, den im Zuge von Sanierungsarbeiten 1979 frei gelegten Fachwerkgiebel wieder witterungsbeständig mit einem Behang zu schützen. Dies erfolgte mit dem historisch tradierten Braunschweiger Krempziegel, der auch für spätere Erneuerungen der Dacheindeckung die erste Wahl sein wird.

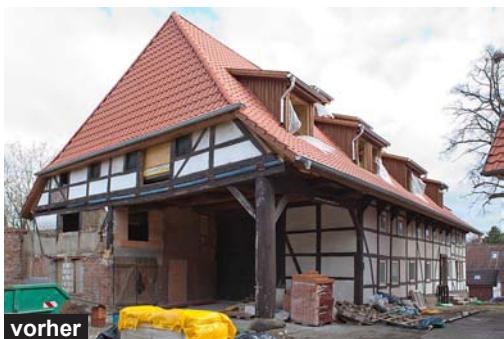
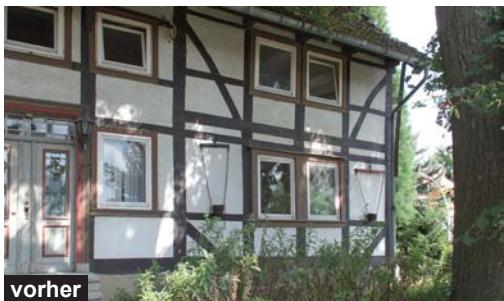
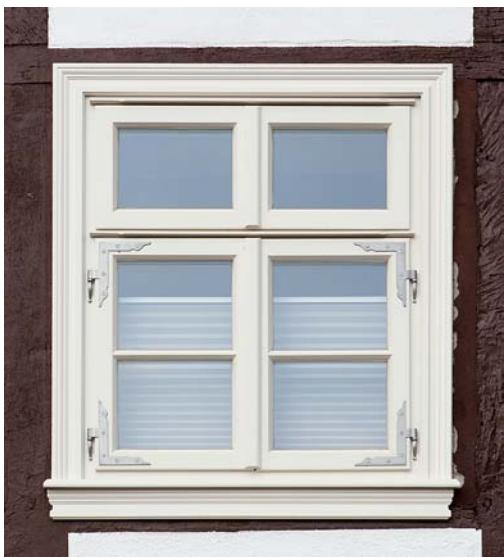
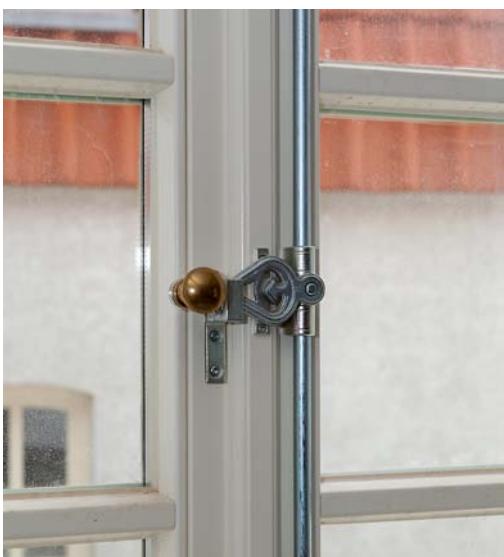
Celler Heerstraße 154

Mächtiges Wohnwirtschaftsgebäude der einst größten Hofanlage Ölpers, um 1780 errichtet. Niederdeutsches Hallenhaus mit Vorschauer und typisch frei stehendem Eckstiel; übergroße Krüppelwalmflächen. Nach erfolgter Umnutzung der großen Scheune und des Stallgebäudes, stand nun die Sanierung des Haupthauses an.

Die Fassaden wurden insgesamt bautechnisch und malermäßig saniert. Durch die denkmalgerechte Erneuerung der Fenster als nach außen öffnende Konstruktion erfuhr das Fachwerkhaus eine wesentliche Aufwertung und fügt sich nun gemeinsam mit Scheune und Stall zu einer Einheit zusammen.

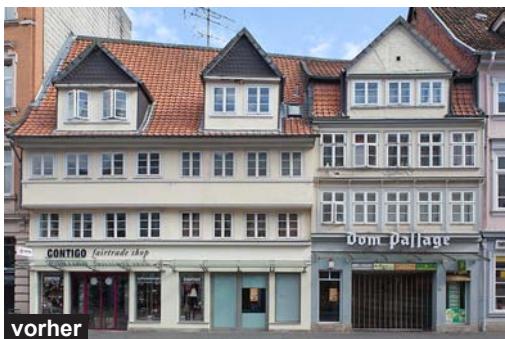
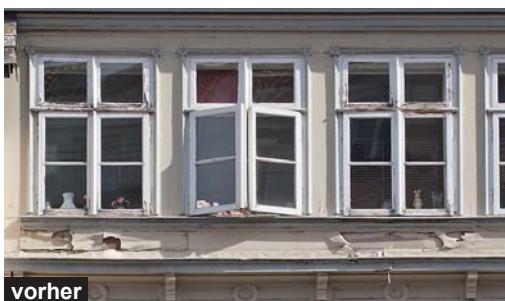
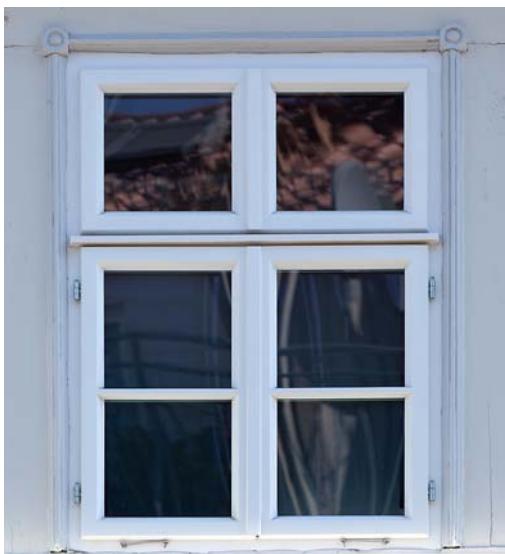
Schuhstraße 1-3

Die Häuser 1 u. 2 wurden im 18. Jh. zu einem Gebäude zusammengefasst; verputztes Fachwerk mit zwei Zwerchhäusern. Haus 3 stammt aus der zweiten Hälfte 18. Jh., besitzt ein Mansarddach mit breitem Zwerchhaus; Umgestaltungen erfolgten im 19. Jh. Die Häuser 1-3 bilden zusammen mit Schuhstr. 4 ein Fachwerk-Ensemble im Stil des Barock/Klassizismus.

Während bei den Häusern 1 u. 2 eine Reparatur der Fenster ausreichte, war es bei Nr. 3 erforderlich die Fenster im 1. und 2. OG zu erneuern. Zur Ausführung kamen nach außen öffnende Flügelfenster mit Wolfsrachenverschluss. Des Weiteren erfuhr die Nr. 3 eine malermäßige Aufarbeitung der Fassade.

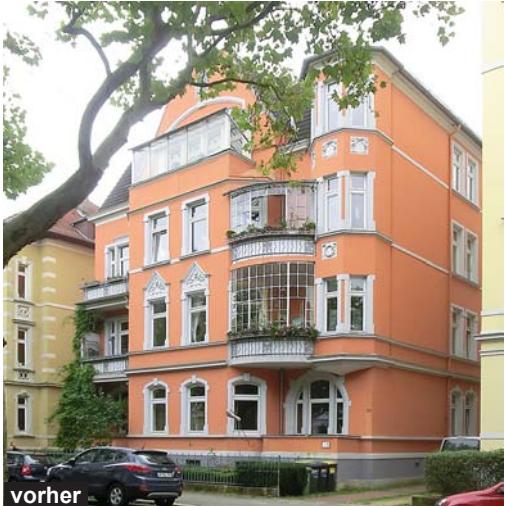
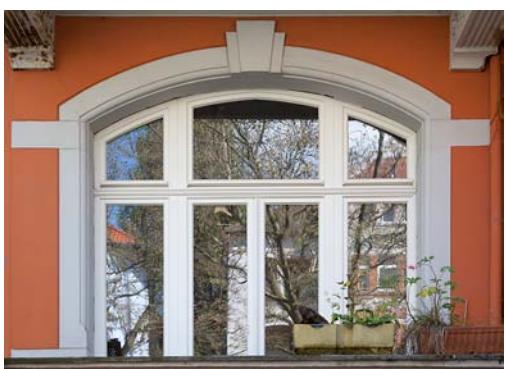
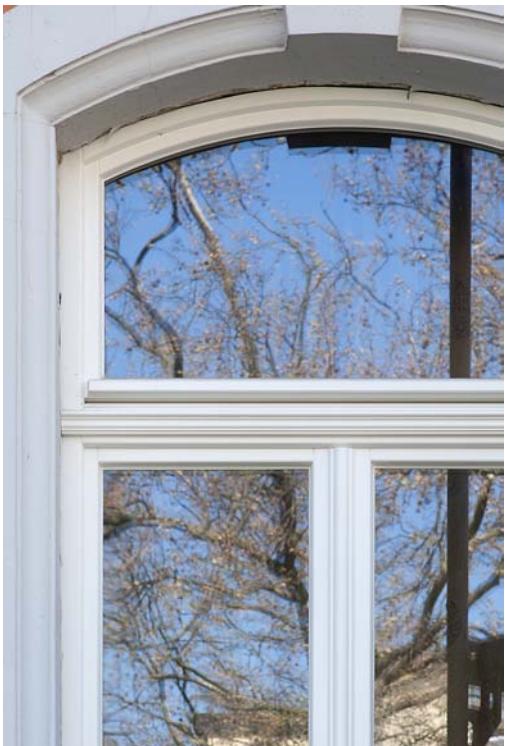
Jasperallee 51

Teil der aus unterschiedlichen Haustypen bestehenden Gebäudegruppe der Nrn. 43 bis 52 entlang der Jasperallee gelegen. Drei- bis viergeschossiger, imposanter Putzbau mit reichen Stuck- und Putzgliederungen, errichtet 1900. Die Erschließung dieses zweispännigen Mehrfamilienhauses liegt auf der Rückseite.

Sämtliche Fenster des Gebäudes wurden straßen- und bauwirtschaftlich auf historischer Grundlage erneuert. Die denkmalgerechten Fenster tragen entscheidend zur Aufwertung der Fassaden des Gründerzeitgebäudes bei.

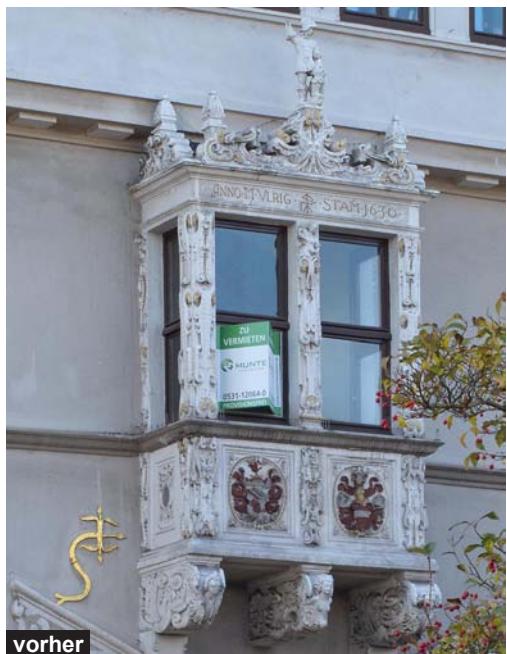
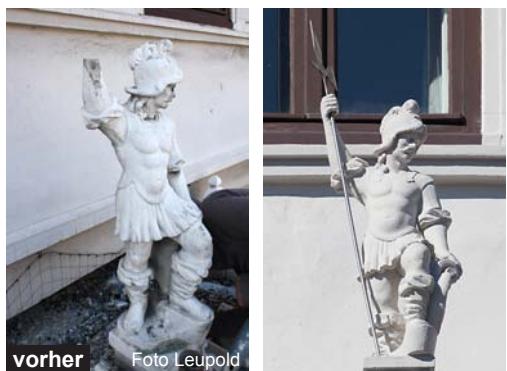
Reichsstraße 3

Ursprünglich reich ausgestatteter Renaissancebau; Umbau 1630; im Krieg schwer beschädigt; vereinfachter Wiederaufbau 1948. Erhalten blieben Portal und Erker, aufwändige bildhauerische Arbeit mit Knorpelwerk, Masken und Grotesken. Wappen der Erbauer Georg Achtermann und Lucia von Strombeck.

Neben der malermäßigen Überarbeitung der Fassade lag das besondere Augenmerk auf der restauratorischen Aufarbeitung des Portals und des Erkers. So wurde z. B. die fehlende Hand der Erkerfigur (Heiliger Georg) nachgeformt und wieder ergänzt. Die Farbgestaltung der Wappen erfolgte nach historischen Quellen.

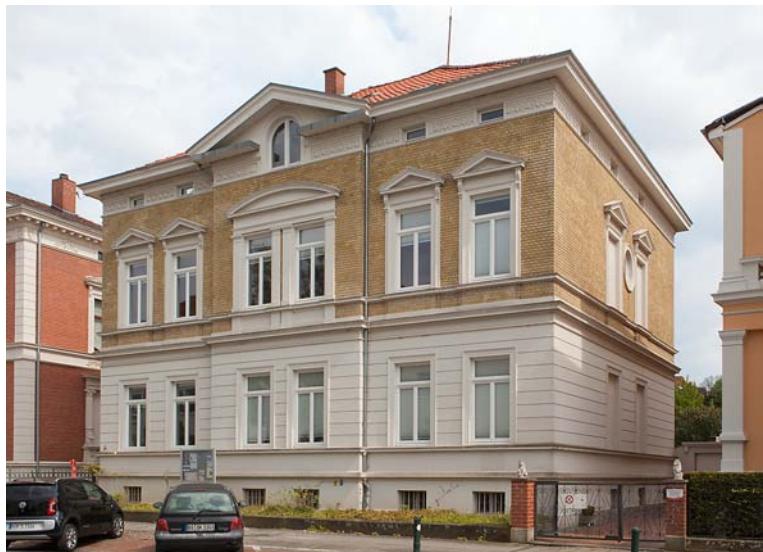
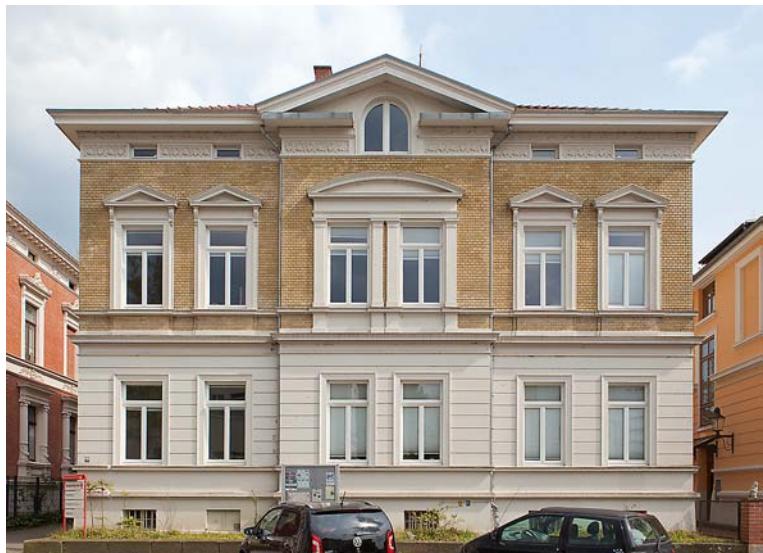
Adolfstraße 20

Zweigeschossiger Putz- und Ziegelbau mit Stuck- und Putzgliederungen in den Formen des Spätklassizismus, errichtet 1882. Teil der denkmalgeschützten Gebäudegruppe der Adolfstraße 15 bis 23. Mit seinem horizontalen Putzfugenschnitt im EG zeigt sich das Gebäude noch relativ unverändert.

Die Fenster der Straßen- und Bauwicheiten wurden denkmalgerecht erneuert. Die Fenster mit ihrer historischen Teilung stärken das Erscheinungsbild der noch ursprünglichen Fassaden in den Formen des Spätklassizismus.

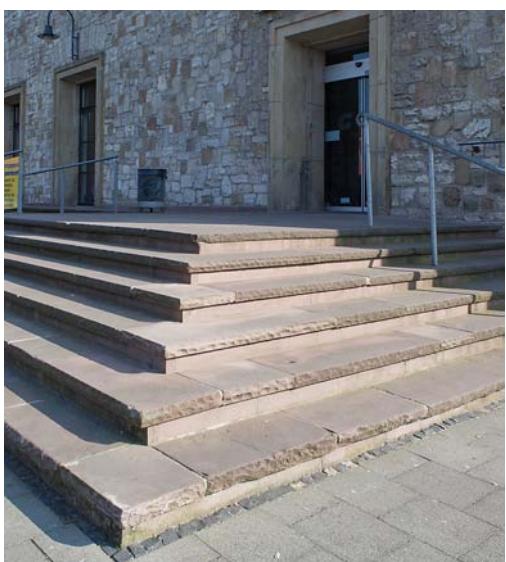
Welfenplatz 17

Das den Platz beherrschende Gebäude ist Teil der geschlossenen Bebauung des Welfenplatzes und wurde als Gemeinschaftshaus um 1935 errichtet. Das Gebäude wird im EG heute als Verbrauchermarkt genutzt. Die zum Platz ausgerichtete Treppenanlage unterstützt die monumentale Wirkung des Hauptgebäudes.

Die dem Gebäude vorgelagerte Natursteintreppe wurde denkmalgerecht unter schwierigen Bedingungen (Marktöffnung) saniert. Die Tritt- und Setzstufen wurden aufgenommen, der Unterbau teilweise neu aufgebaut. Verwertbare Stufen wurden wiederverwendet, geschädigte Stufen detailgetreu erneuert.

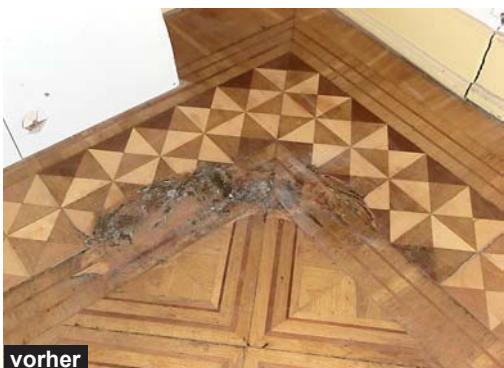
In zwei Räumen wurden Parkettböden saniert bzw. erneuert. Im Souterrain ausgerichtet zur Oker wurden neue Fenster in historischer Teilung eingebaut. Nach Aufgabe der ehem. Nutzung als Café wird das Gebäude künftig als reines Wohnhaus genutzt. Damit gingen umfangreiche Sanierungsarbeiten im Inneren einher.
