23-21170-01

Antrag (öffentlich)

Geschützter Radfahrstreifen in der Ackerstraße: Änderungsantrag zur Vorlage 23-21170

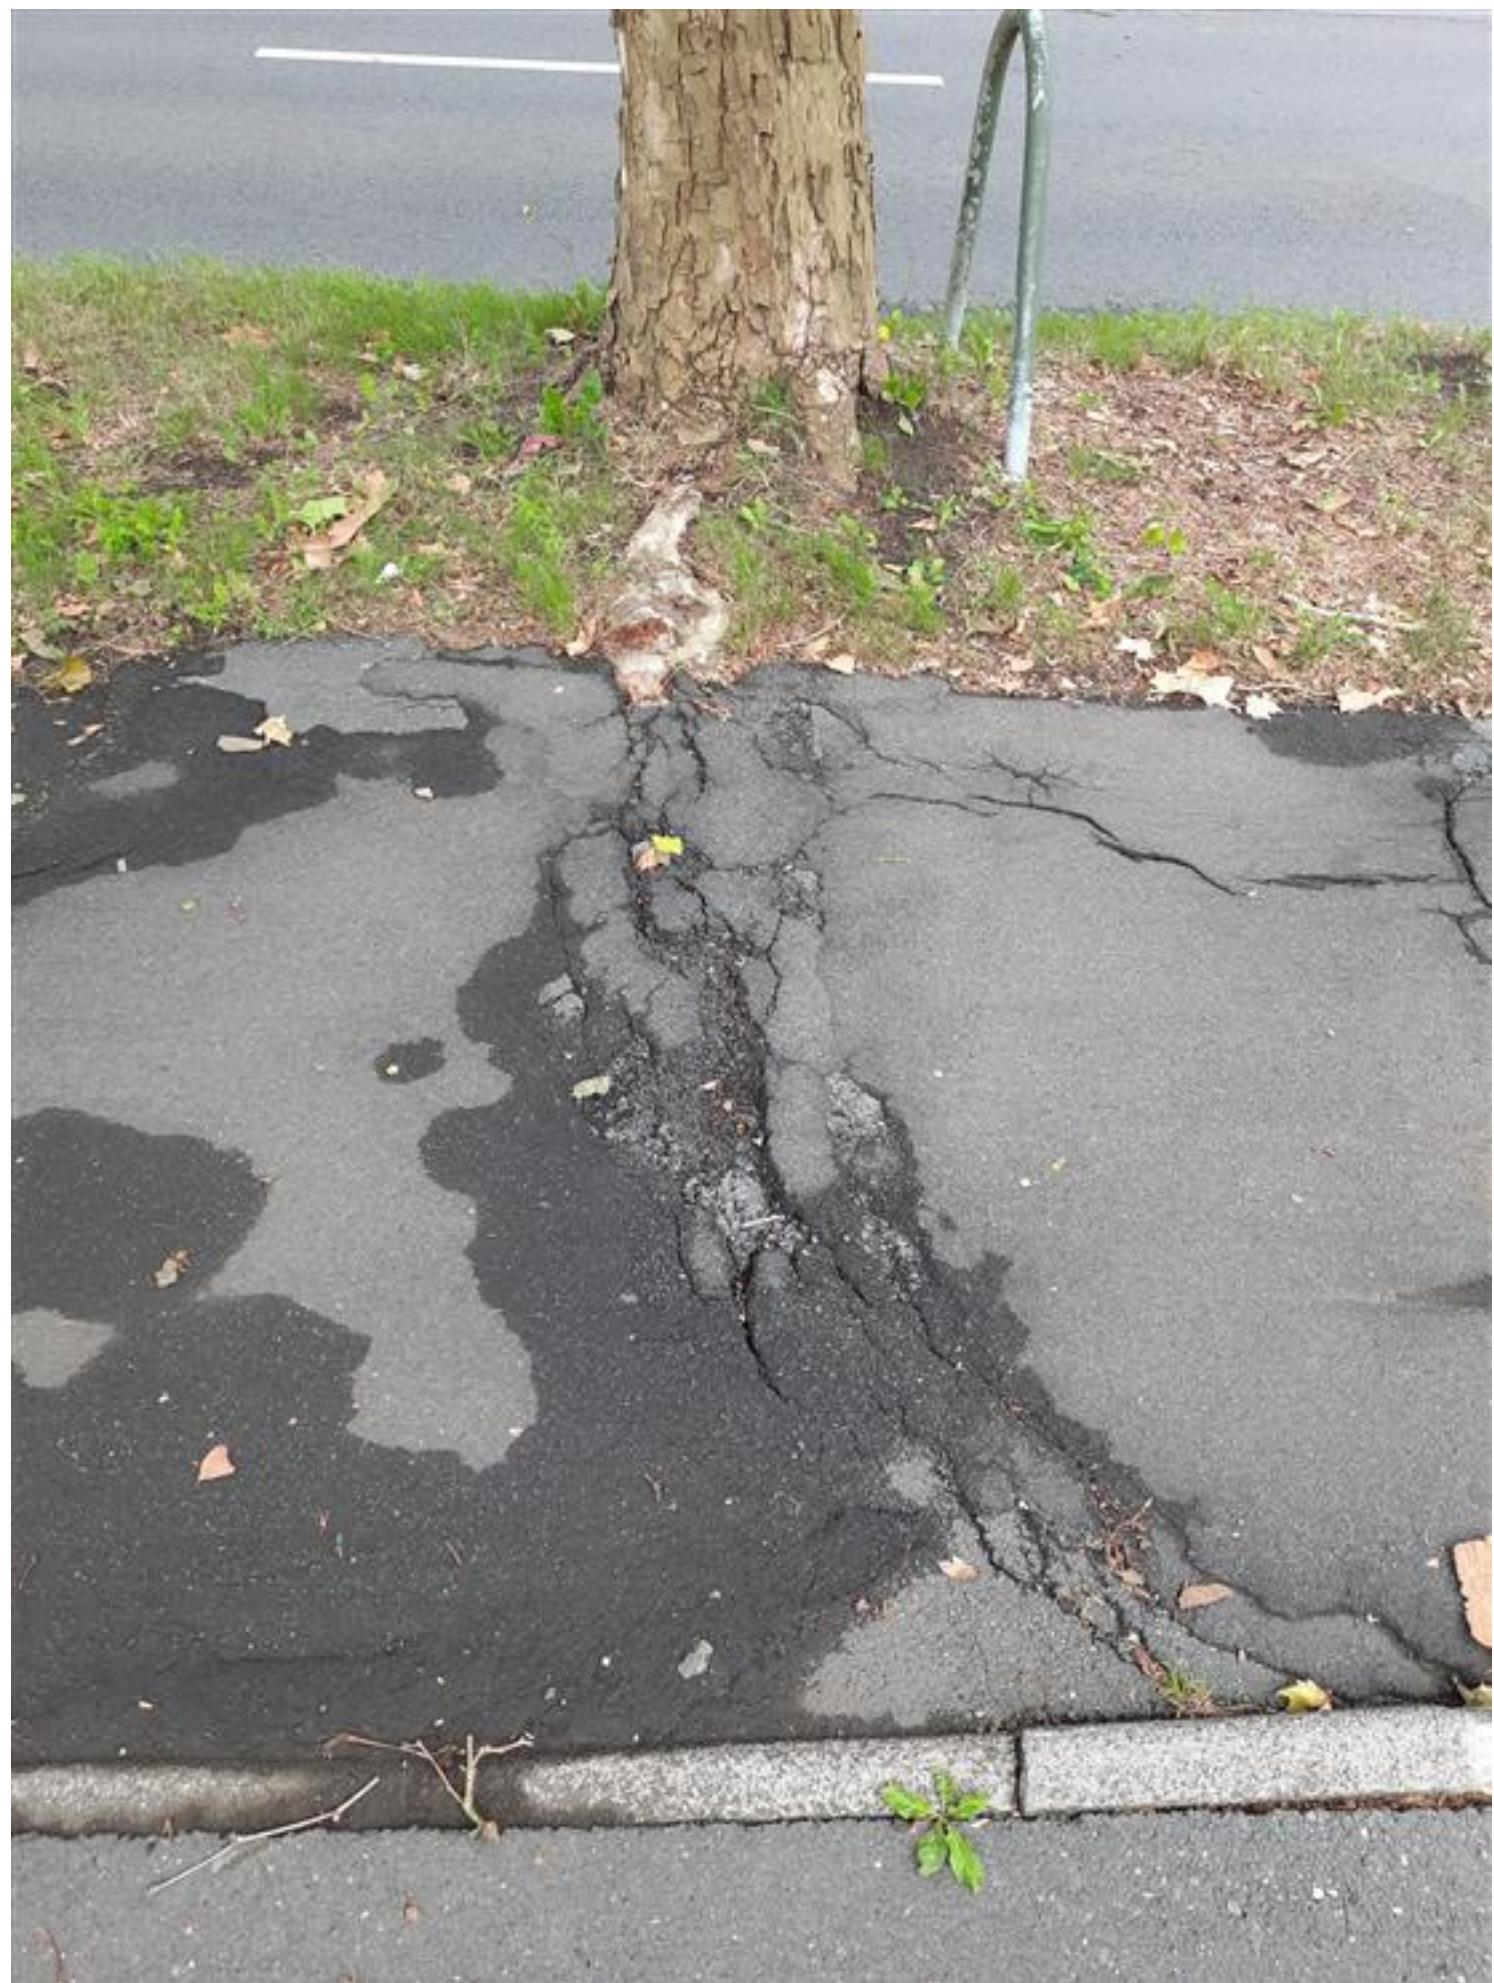
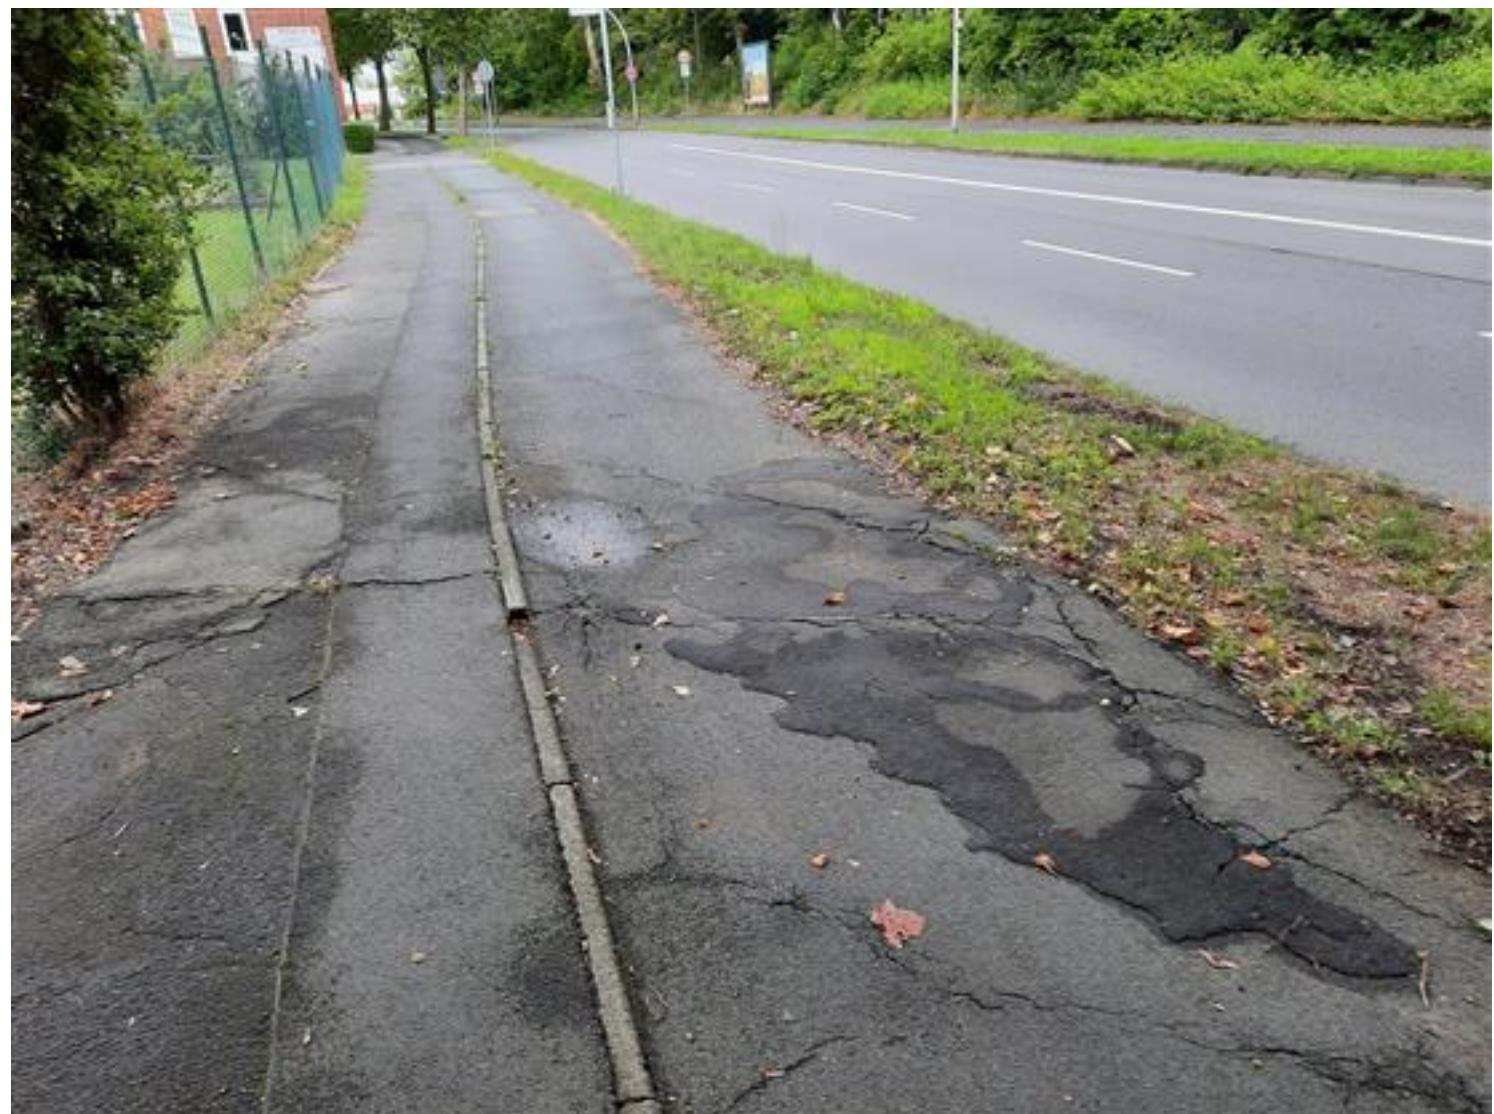
Die Verwaltung begründet ihre geplante Maßnahme mit den Wurzelschäden am bestehenden Radweg, die ohne Risiken für die zugehörigen Bäume nicht mehr ausgebessert werden könnten (Bild1, Bild 2).

Die vorhandenen Abschnitte des Rad- und Fußweges werden den technischen Anforderungen entsprechend instandgesetzt und zur gefährdungsfreien Nutzung hergerichtet. Die Bäume des gesamten Abschnitts werden eingehend auf ihre Vitalität und Standfestigkeit überprüft. Geschädigte Bäume werden entfernt.

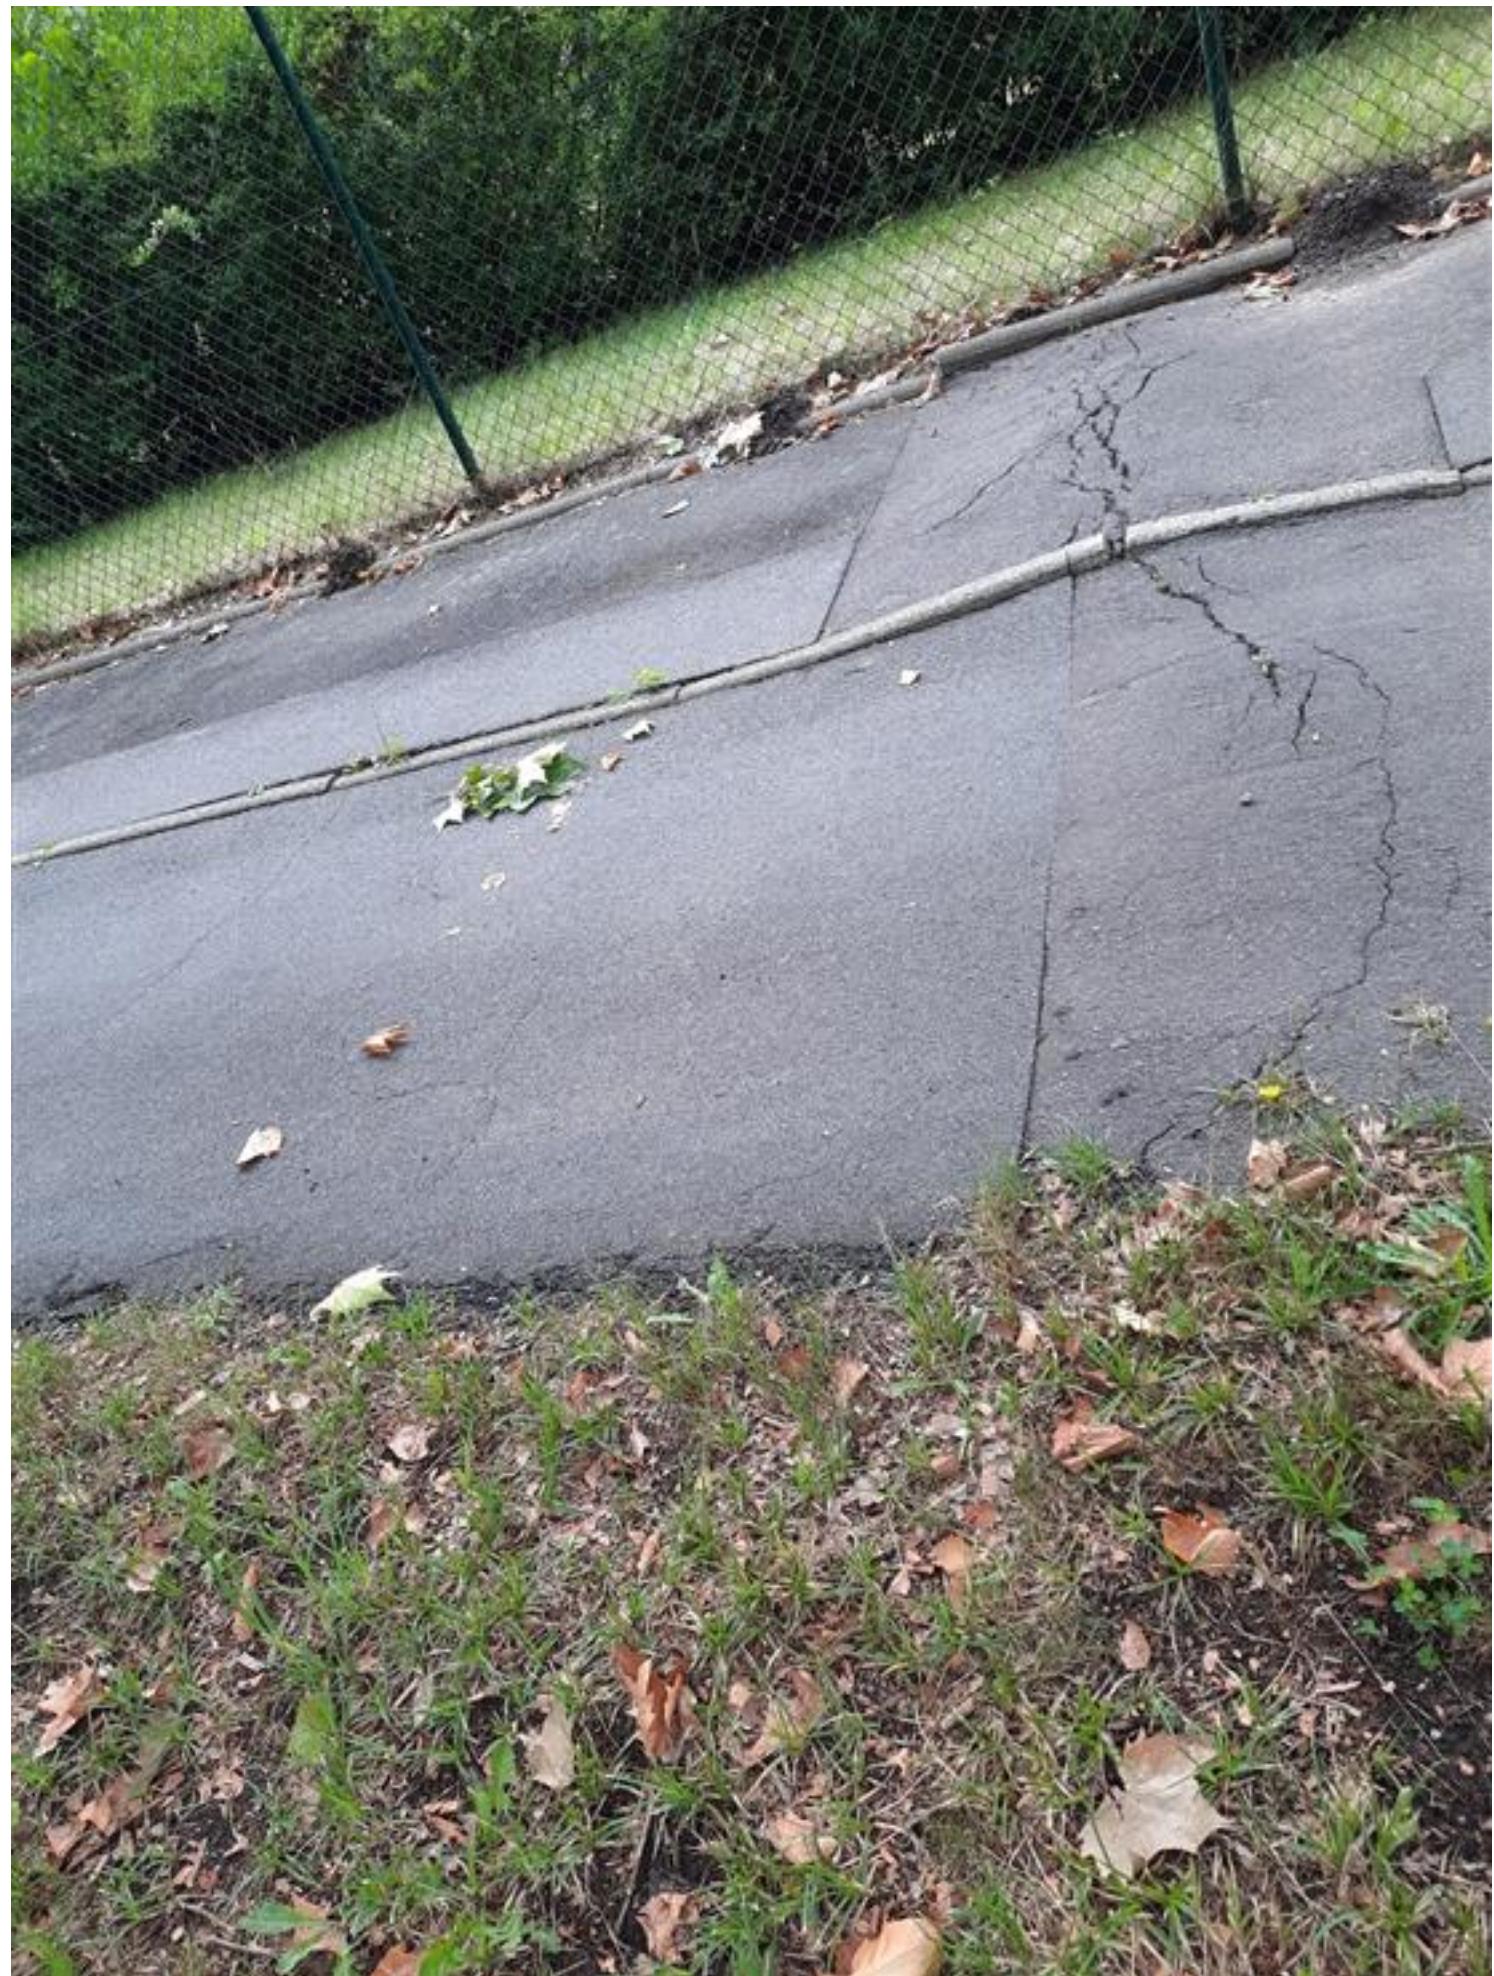
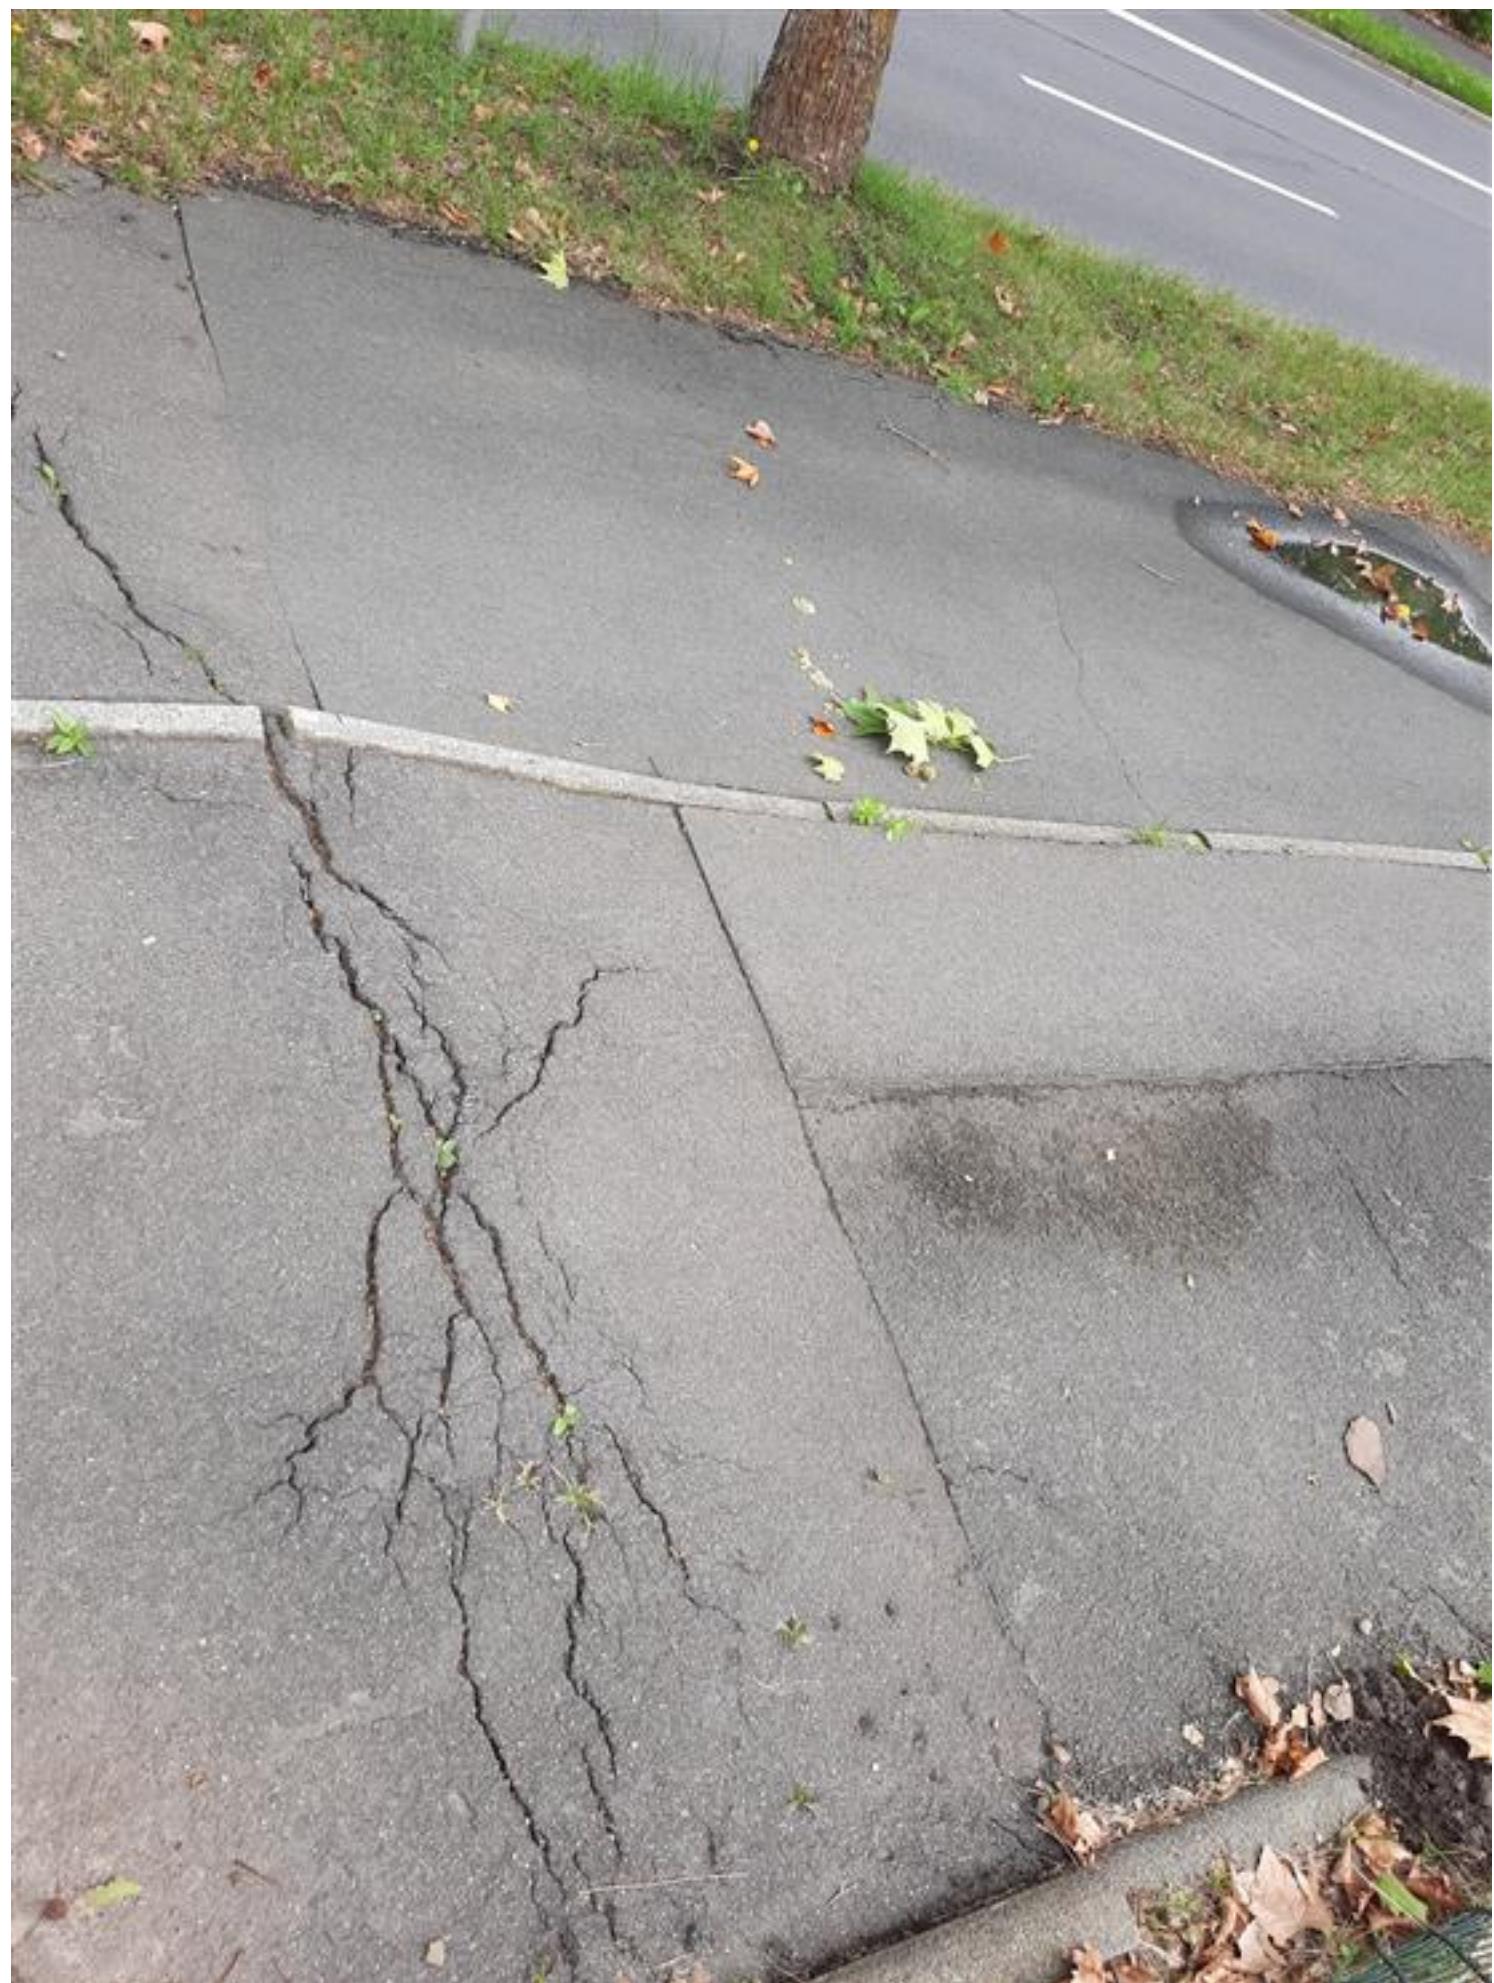
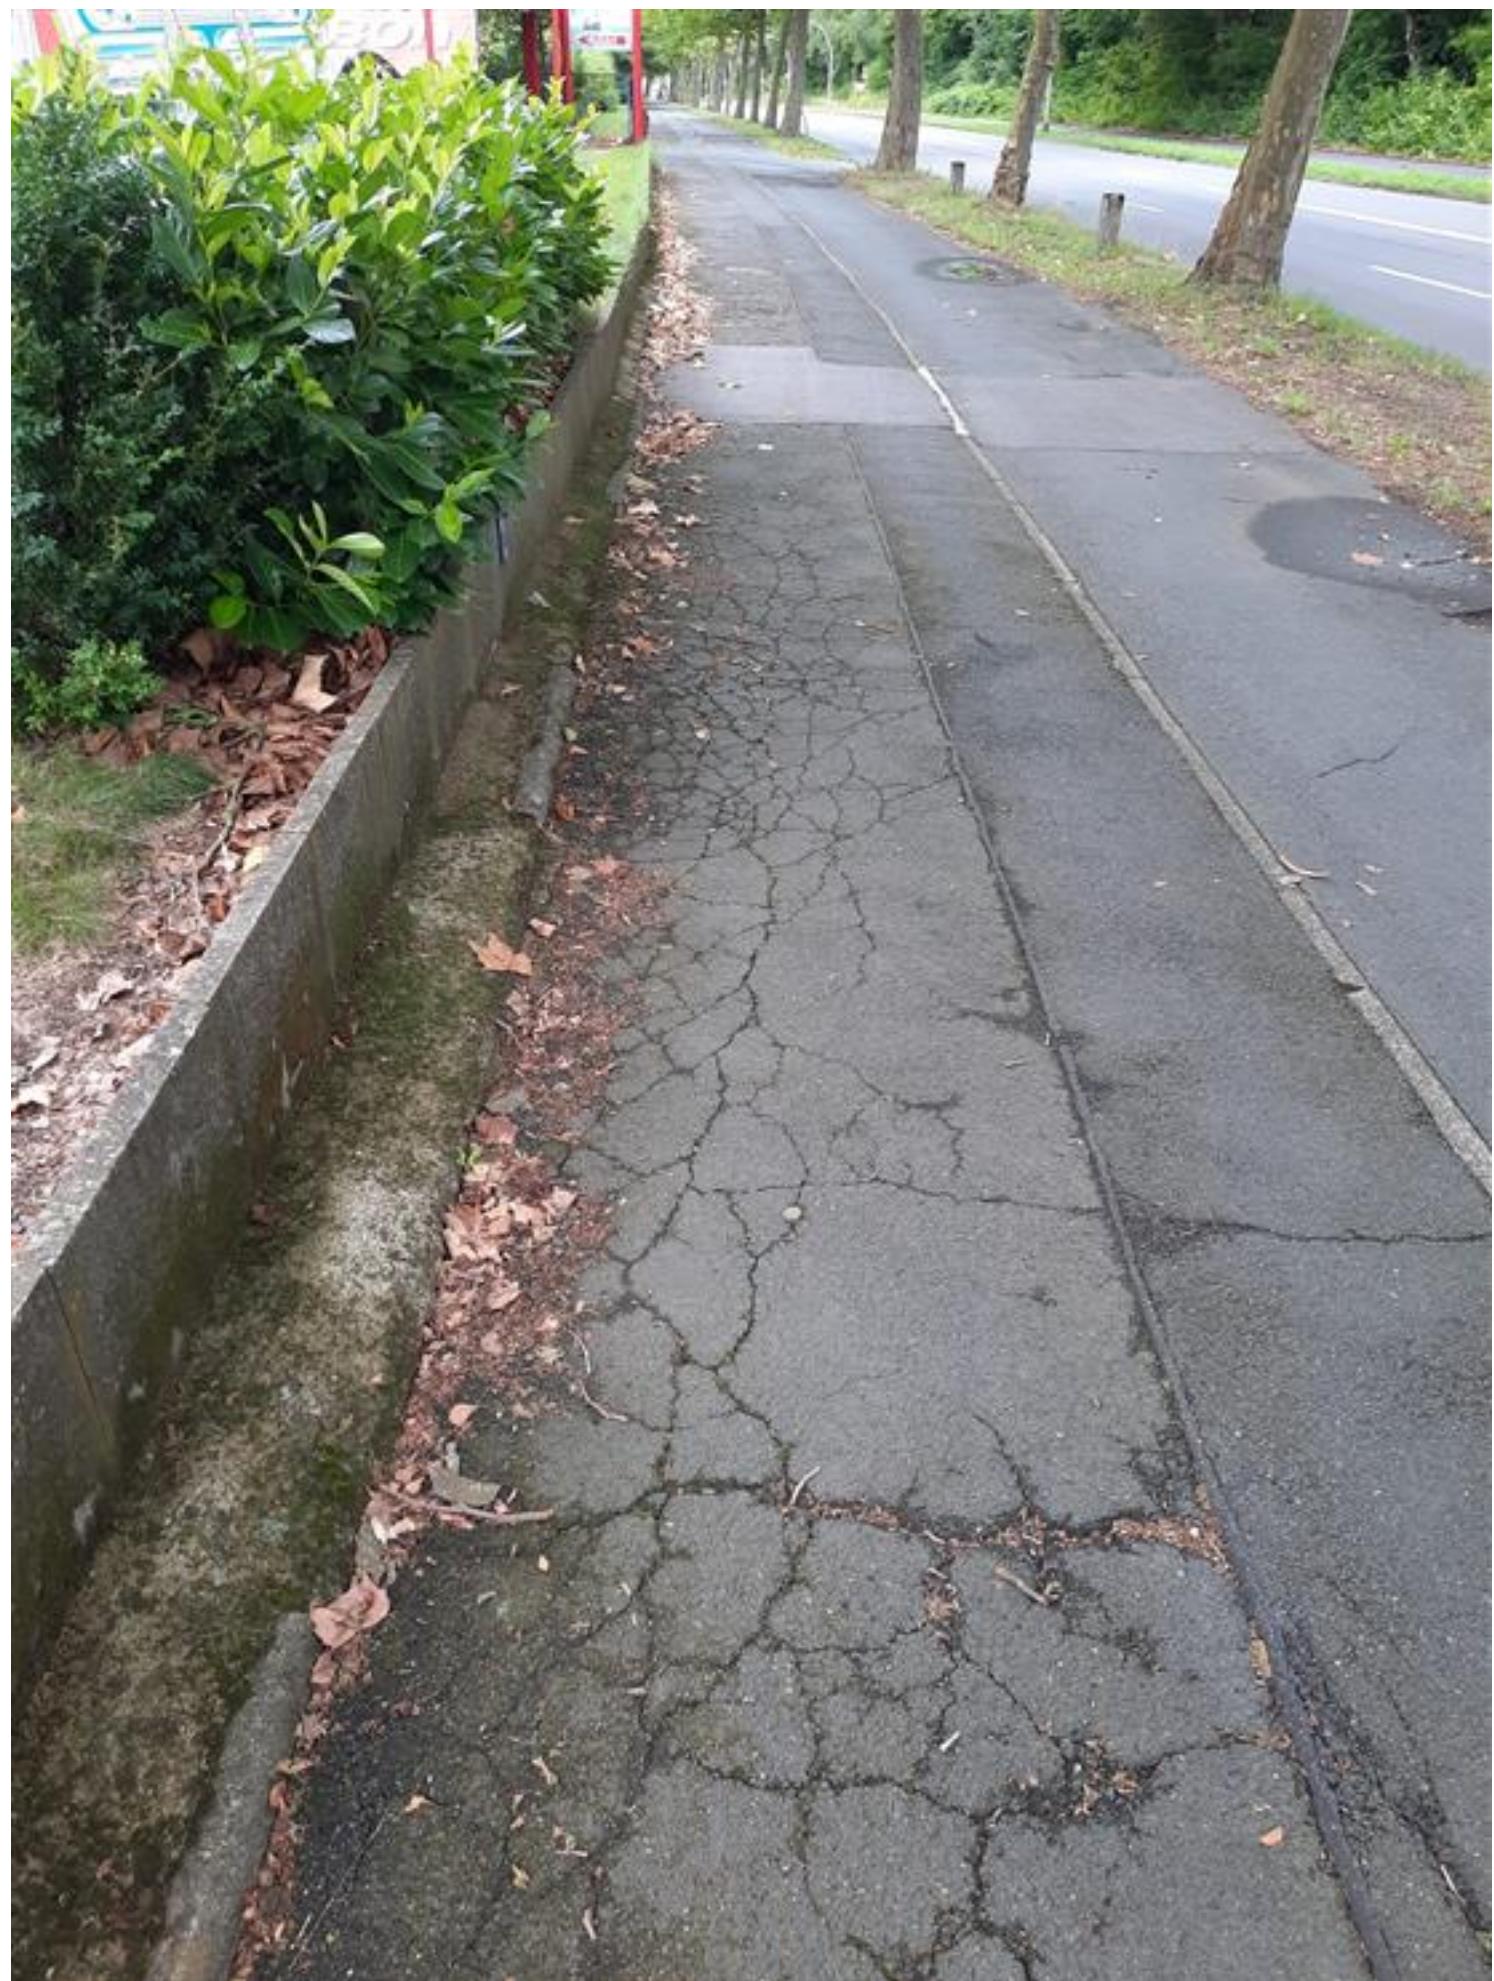
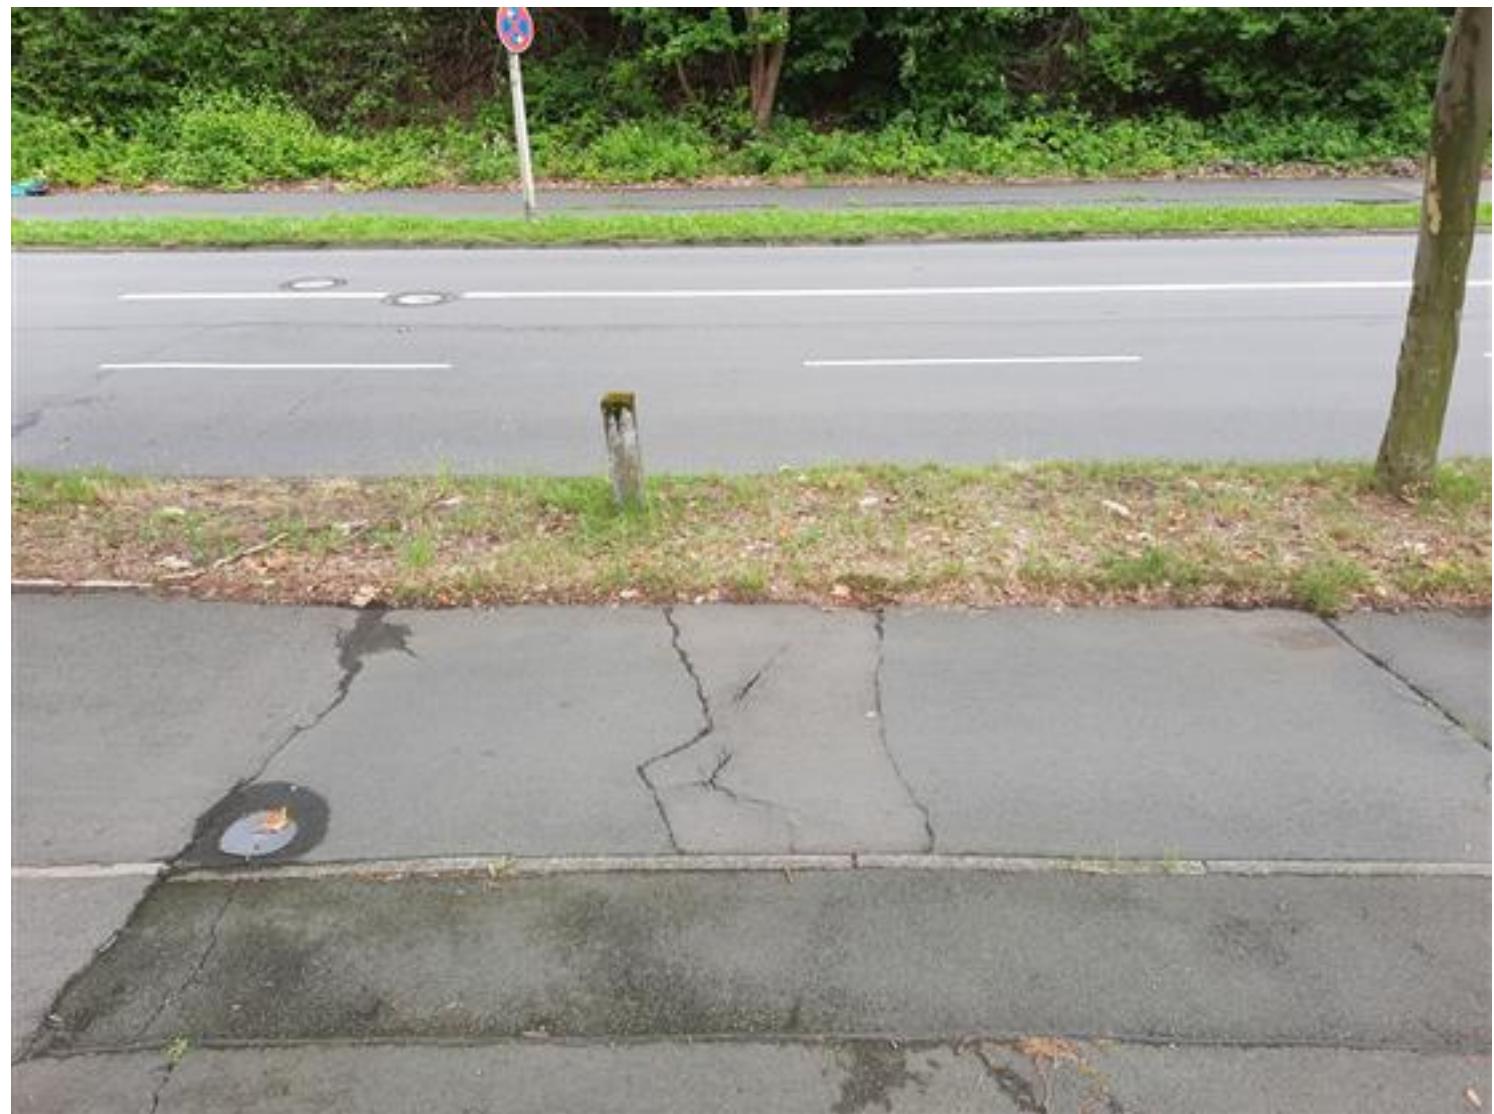
Ein deutlicher Teil der Schäden an den asphaltierten Rad- und Gehwegflächen findet sich jedoch auch in Bereichen, wo Baumwurzeln nicht die Ursache sein können, sondern andere Probleme, z.B. im Unterbau, vorliegen müssen (Bilder 3 bis 6).
