23-21170-01

Antrag (öffentlich)

Geschützter Radfahrstreifen in der Ackerstraße: Änderungsantrag zur Vorlage 23-21170

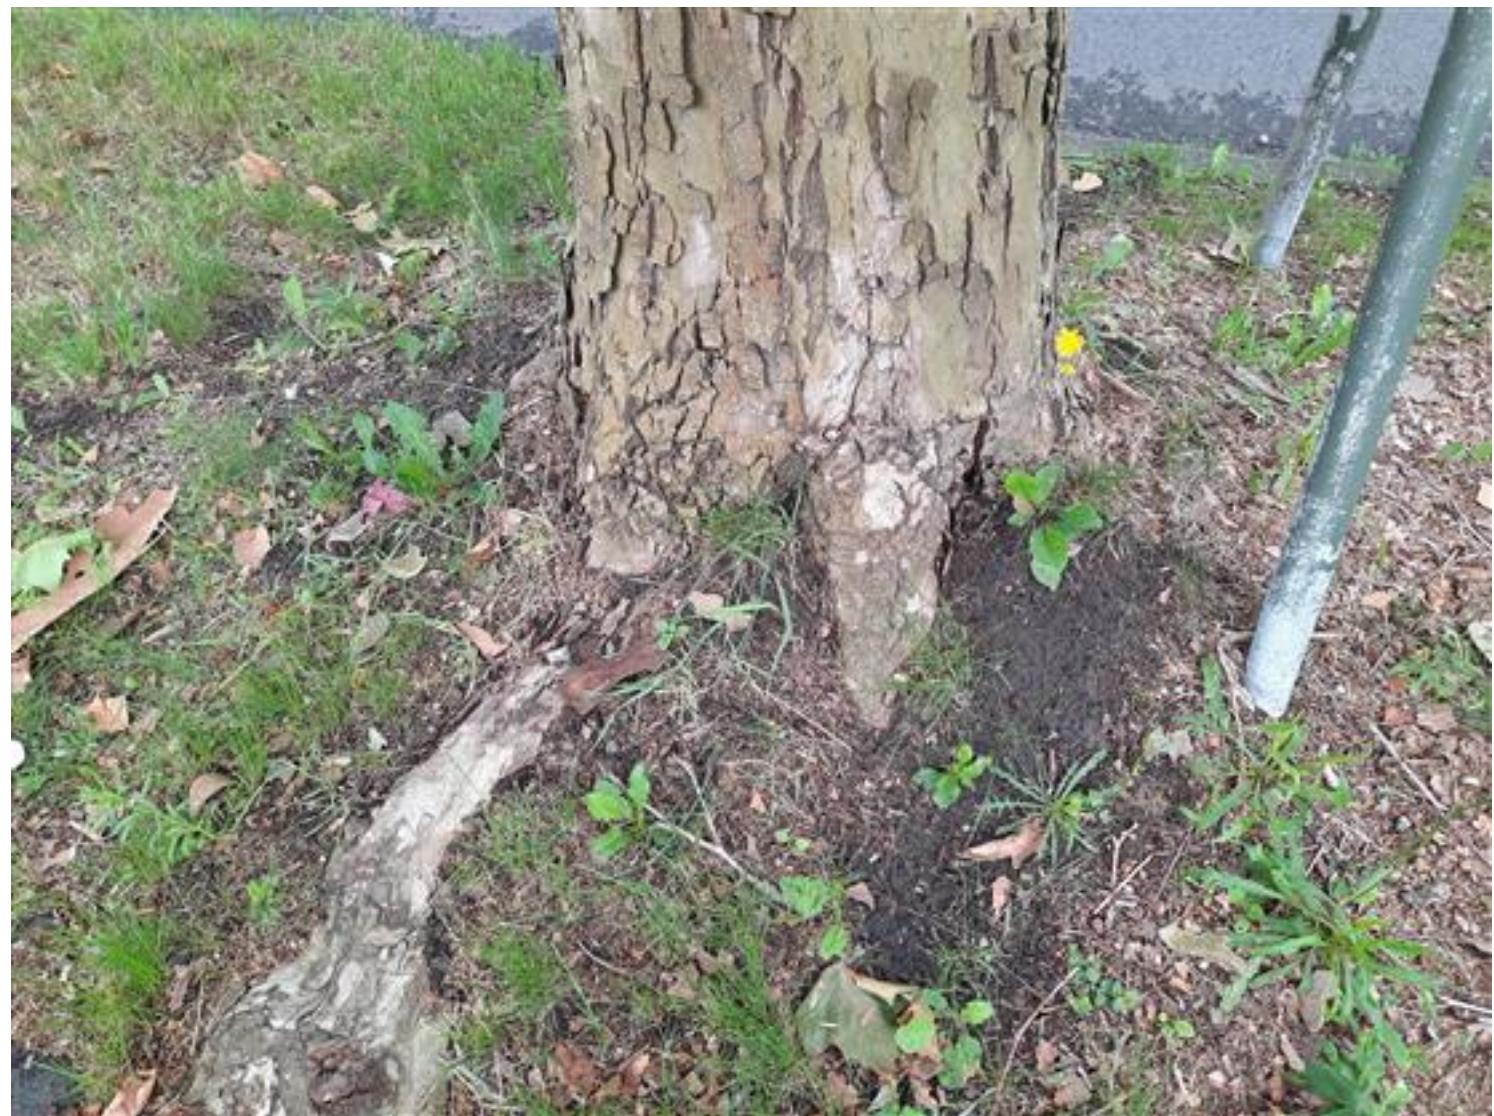
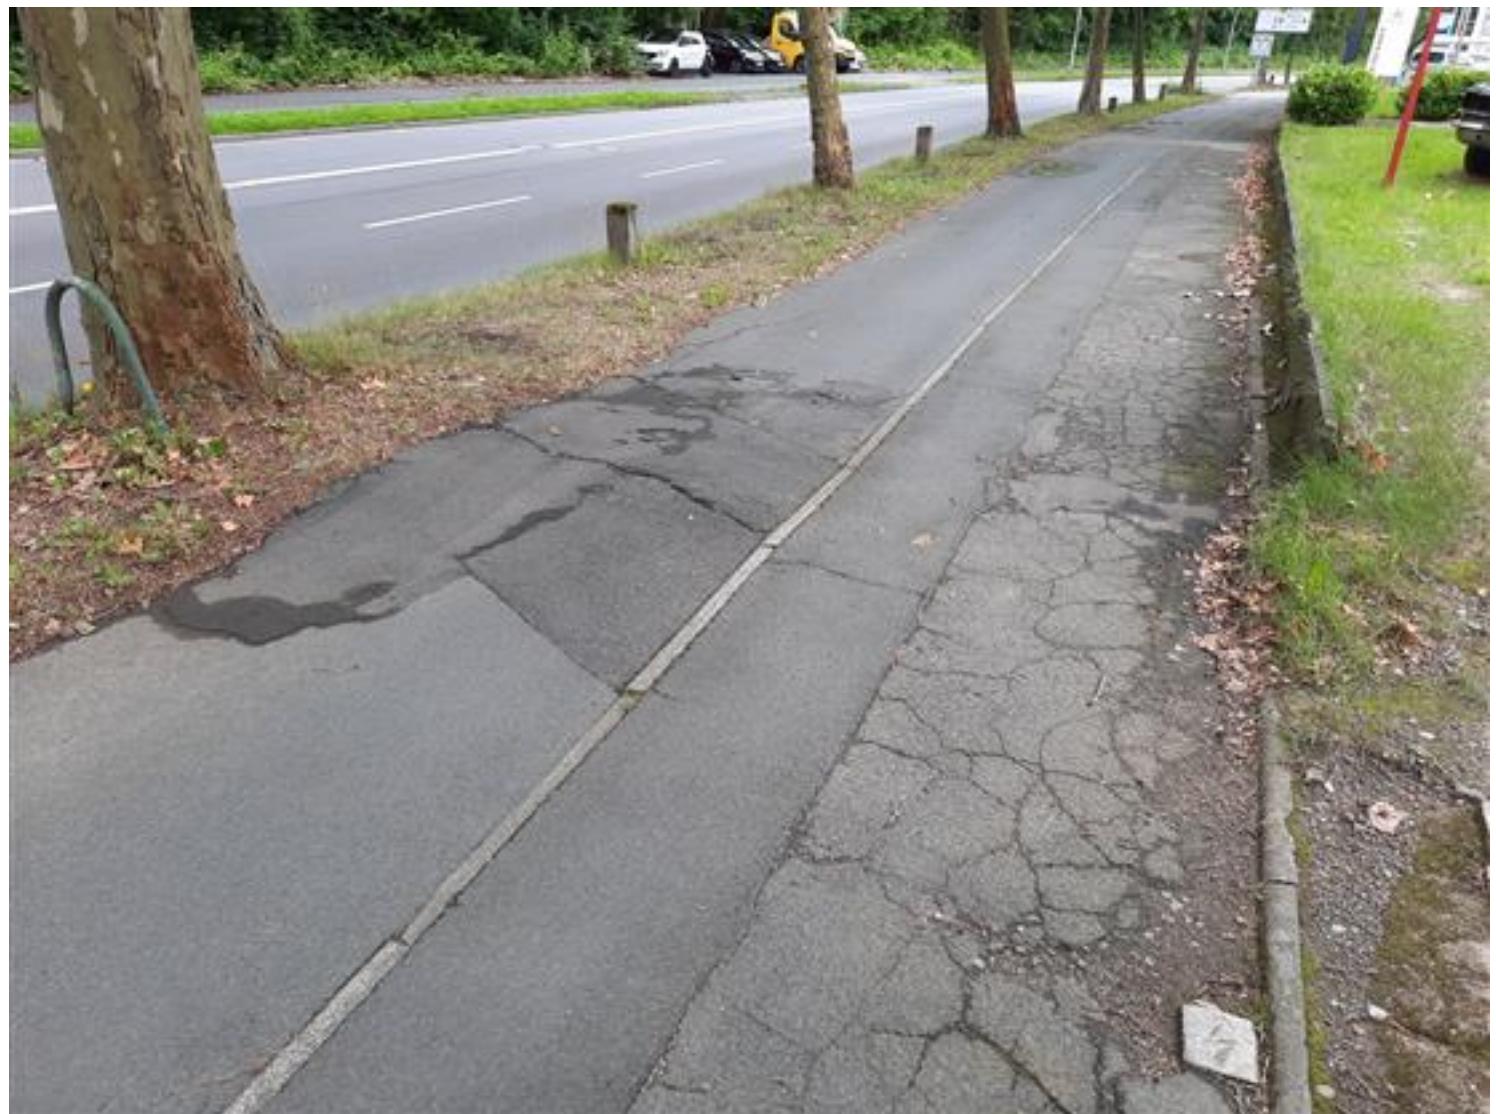
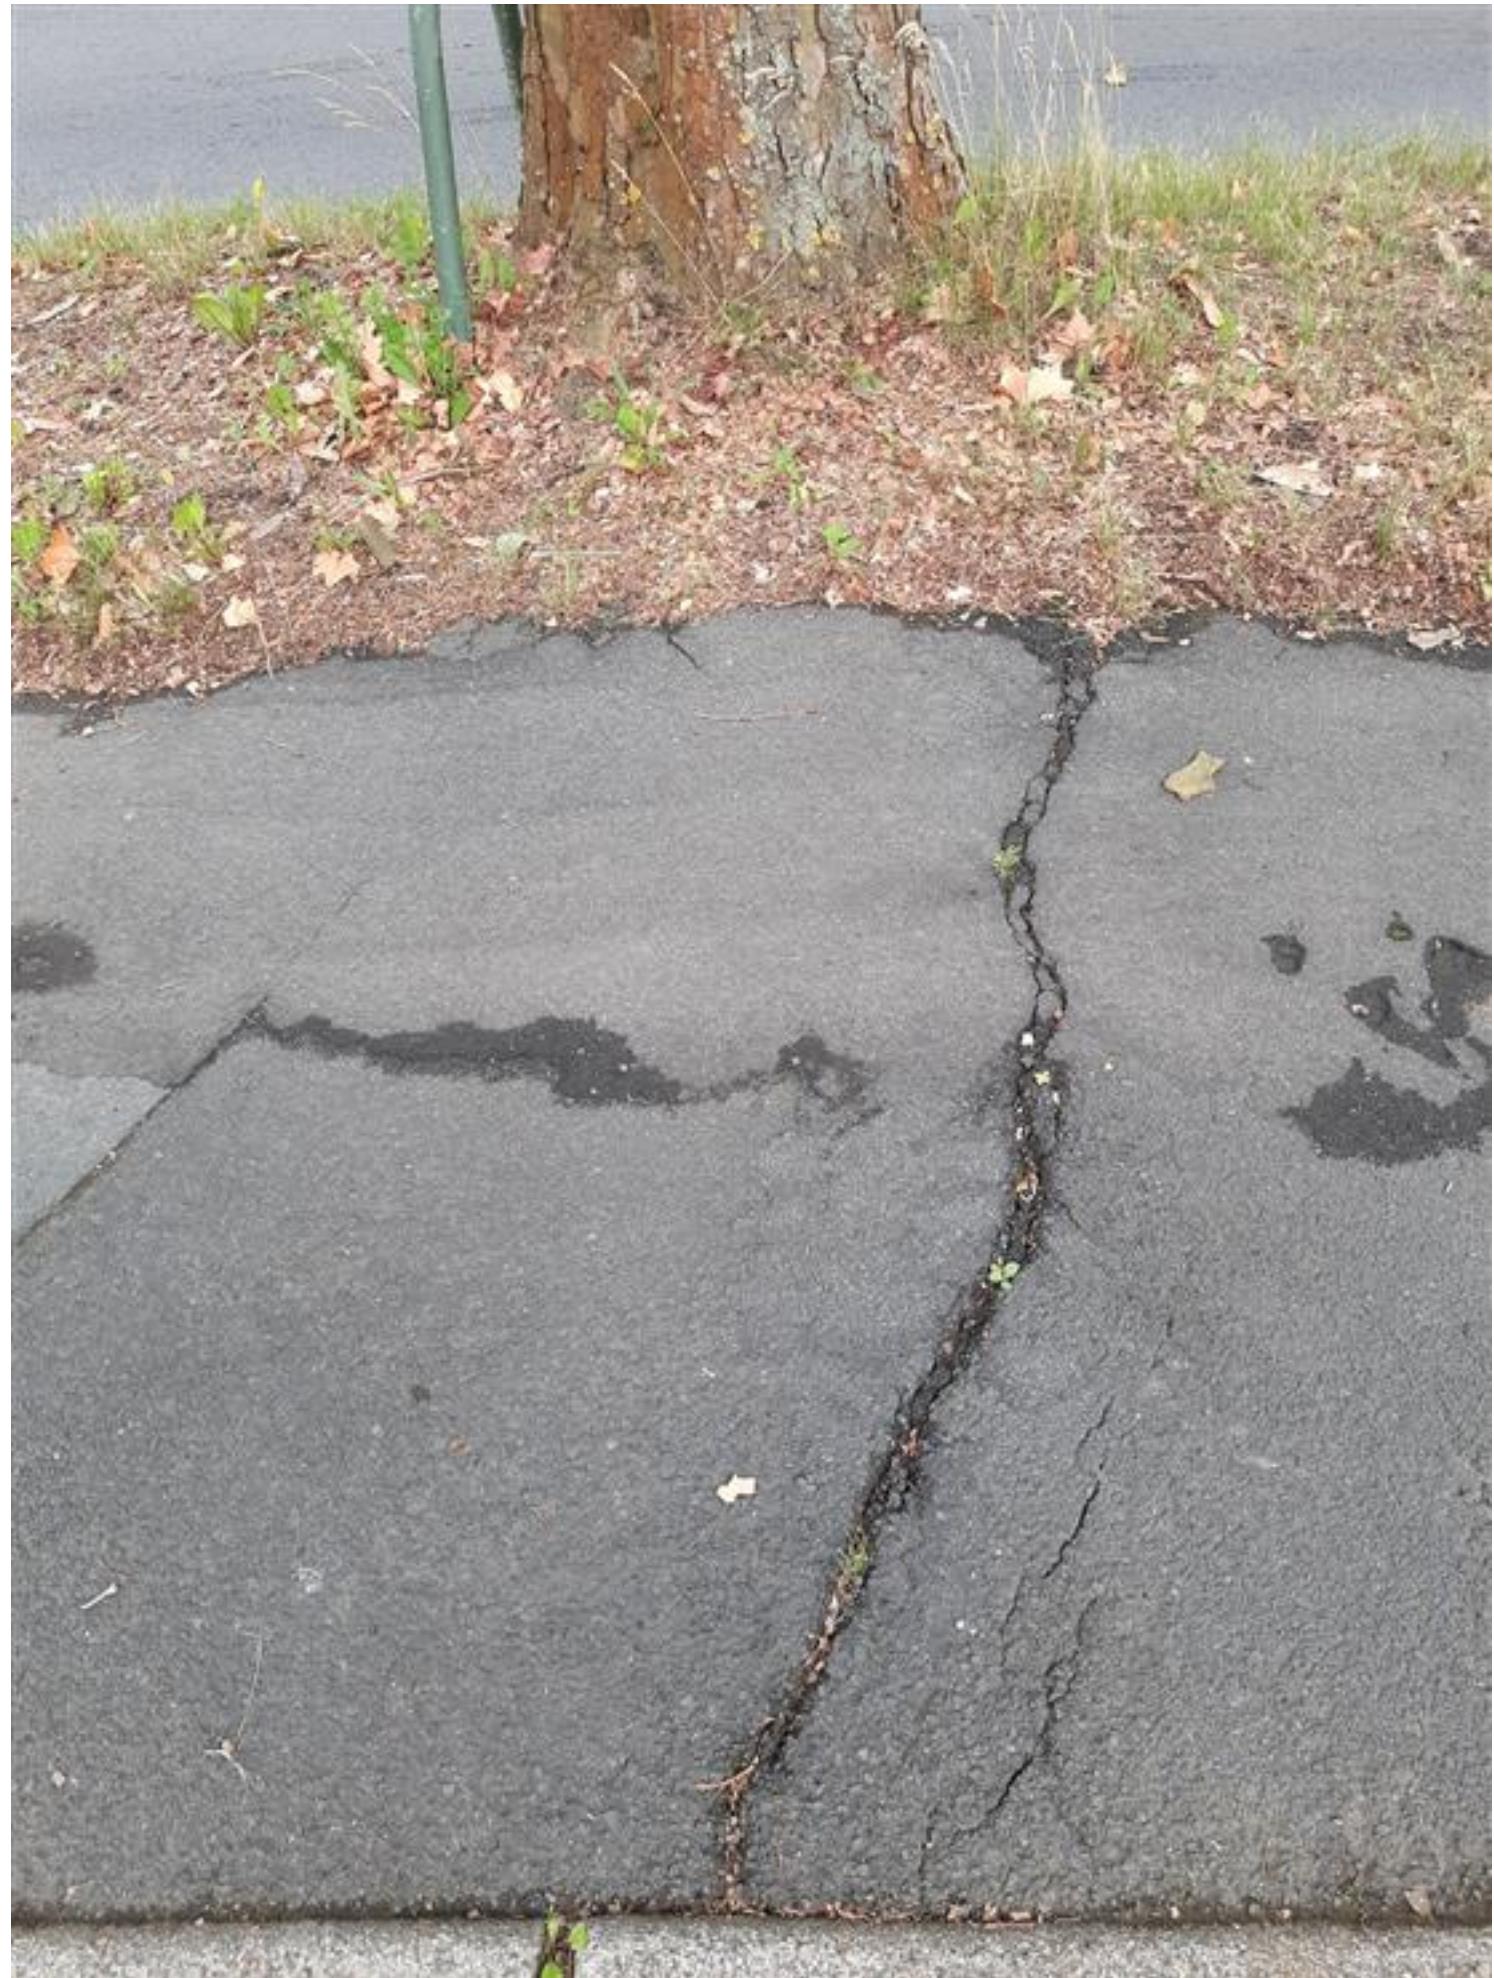
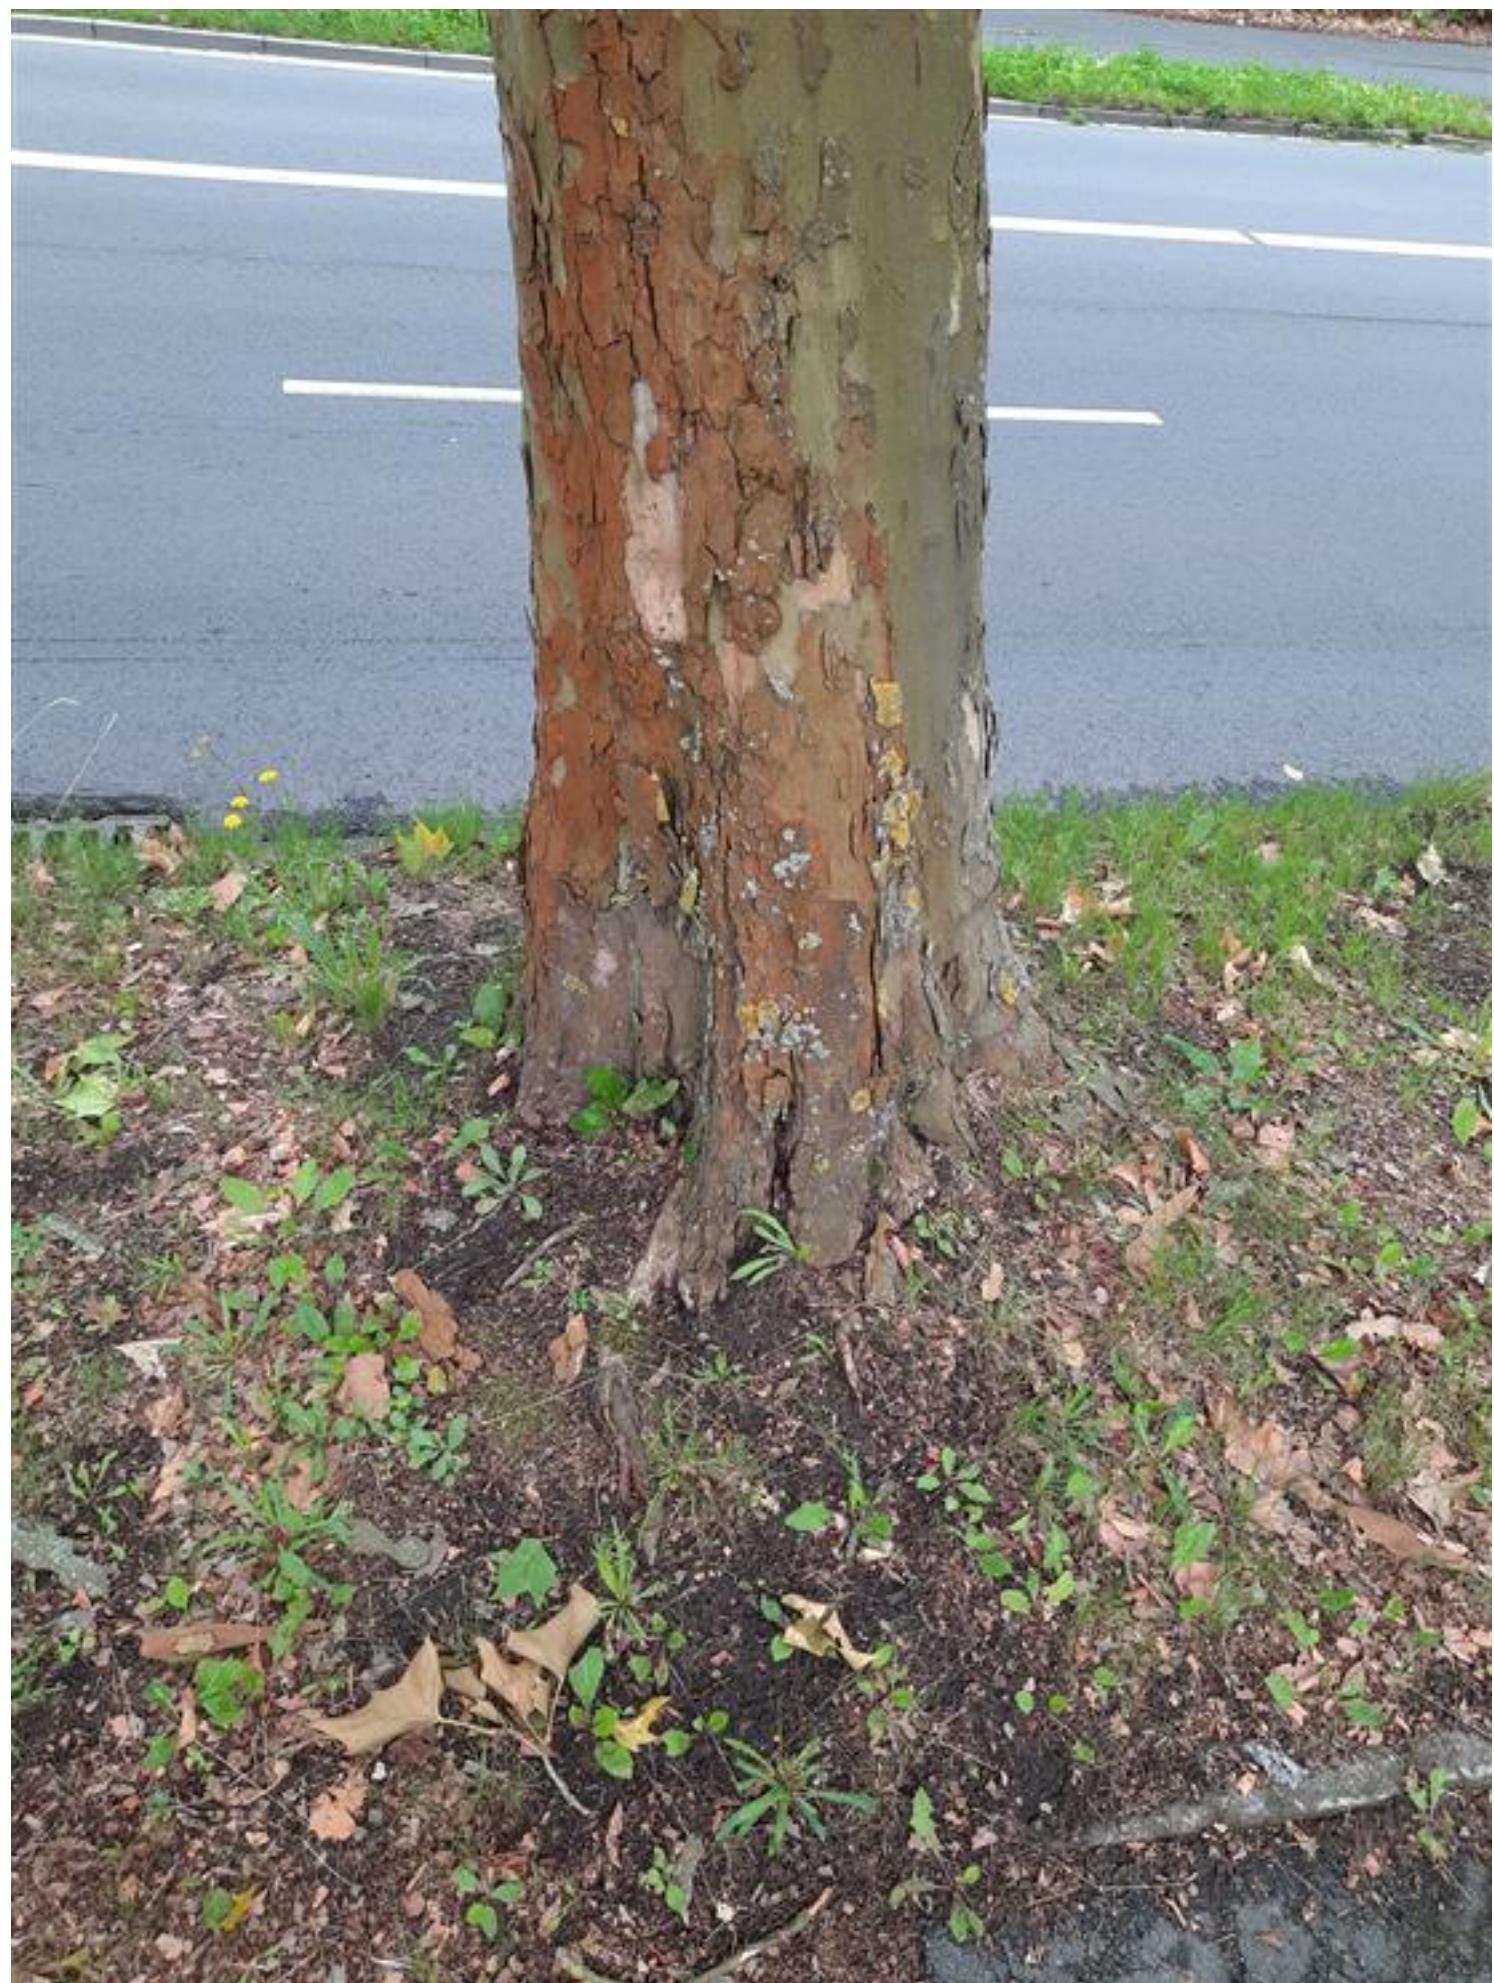
Gleichzeitig sind diejenigen Bäume, deren Wurzeln offenbar für Durchbrüche des Belages verantwortlich sind, erkennbar krank und vorgeschrägt (Bilder 7 bis 10). Deren Standfestigkeit ist zweifelhaft. Eine Entfernung solcher Bäume dürfte im Sinne der Wegesicherung unerlässlich werden, womit jedoch auch die Sanierungsmöglichkeit für Rad- und Gehweg wieder gegeben ist.

Die vorhandenen Abschnitte des Rad- und Fußweges werden den technischen Anforderungen entsprechend instandgesetzt und zur gefährdungsfreien Nutzung hergerichtet. Die Bäume des gesamten Abschnitts werden eingehend auf ihre Vitalität und Standfestigkeit überprüft. Geschädigte Bäume werden entfernt.
