Betreff:**Neugestaltung des Mittelstreifens auf der unter Denkmalschutz stehenden Jasperallee im Abschnitt zwischen Ring und Staatstheater****Organisationseinheit:**

Dezernat VII

67 Fachbereich Stadtgrün und Sport

06.09.2018

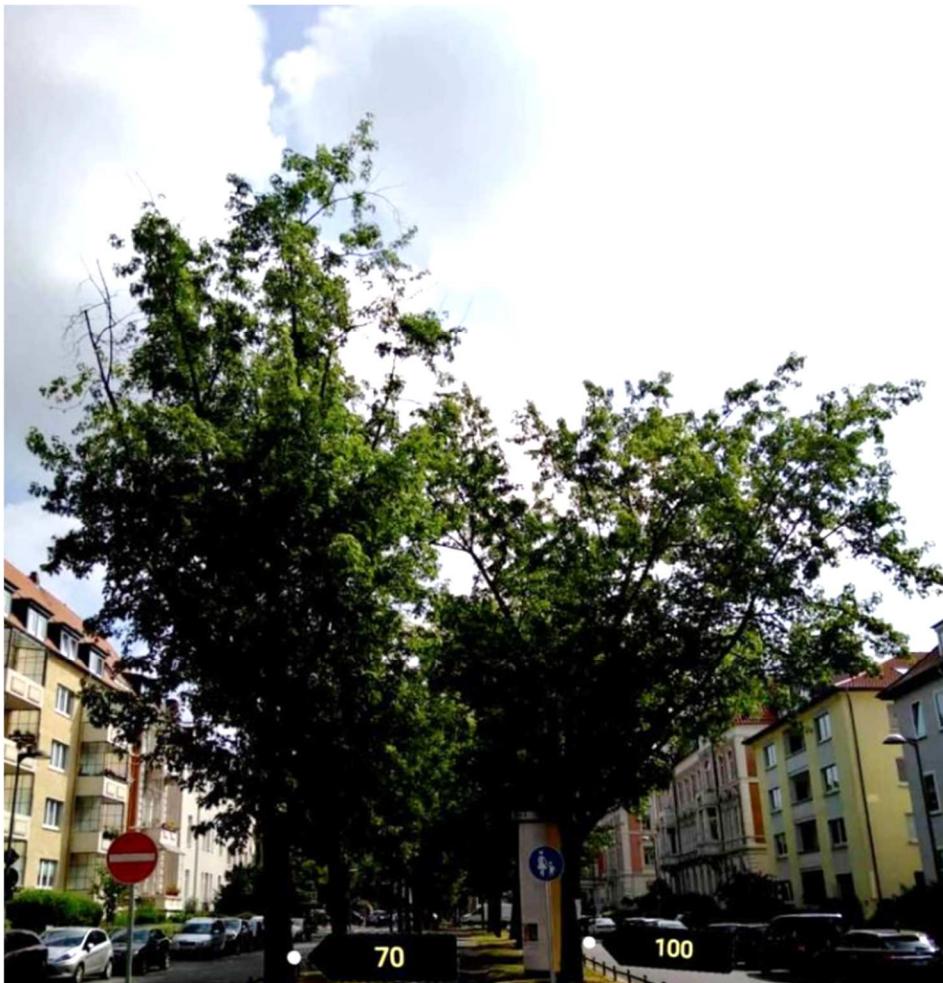
Abbildung 1

Die zu begutachtenden Bäume bilden eine Allee (siehe Fotos Nr. 1 und 2), welche vereinzelt Lücken aufweist (siehe Baumplan im Anhang).

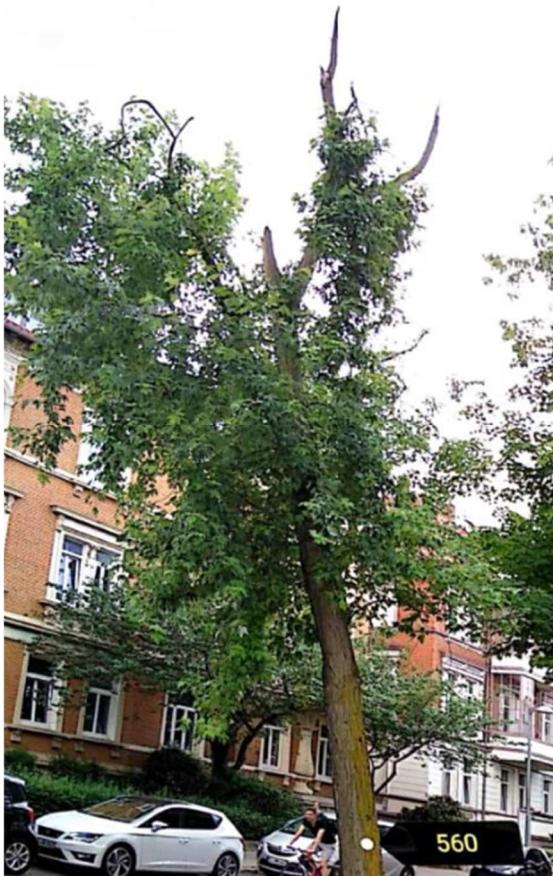
Abbildung 3

Viele der untersuchten Bäume haben bereits teilweise bzw. gänzlich reduzierte Kronen (siehe Fotos Nr. 3 – 5). Durch eine solche Kroneneinkürzung werden das Kronenvolumen und die Höhe des Baumes reduziert. Jenseits der physiologischen Gegebenheiten bewirkt eine solche Maßnahme aus Sicht der Baumstatik in der Regel, daß der Baum „sicherer“ wird. Da die Kronenmasse sowie die Windangriffsfläche verringert sind, reduzieren sich auch die auf den Stamm einwirkenden Kräfte. Dies gilt auch für die von den Wurzeln aufzunehmenden Haltekräfte.

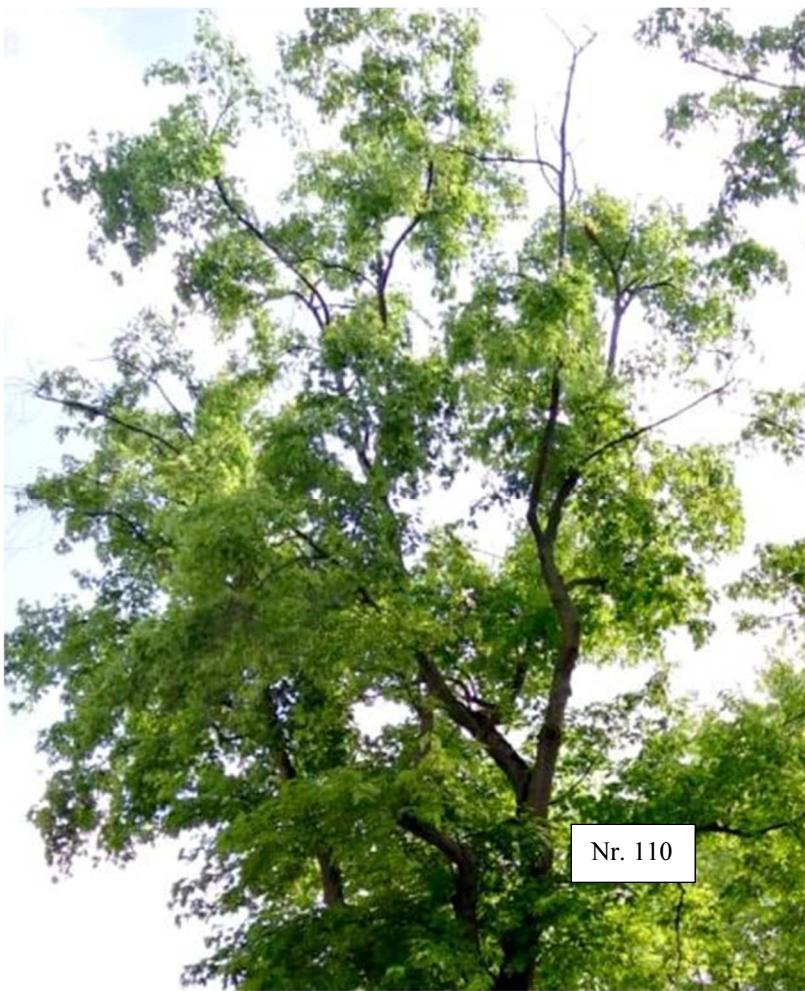
Abbildung 10

Die Bäume in der Jasperallee weisen nahezu durchweg erhebliche Vitalitätseinbußen auf (siehe Fotos Nr. 10 – 17).
