### **Sitzung des Stadtbezirksrates im Stadtbezirk 120 Östliches Ringgebiet**

5. Anträge
  - 5.1. Neugestaltung Zimmerstraße-Ost/Installation von Elektrotankstellen an Laternen (B90/GRÜNE) 18-08951
6. 18-08855 Neugestaltung des Mittelstreifens auf der unter Denkmalschutz stehenden Jasperallee im Abschnitt zwischen Ring und Staatstheater (Anhörung)  
-Vorlage wird nachgereicht-

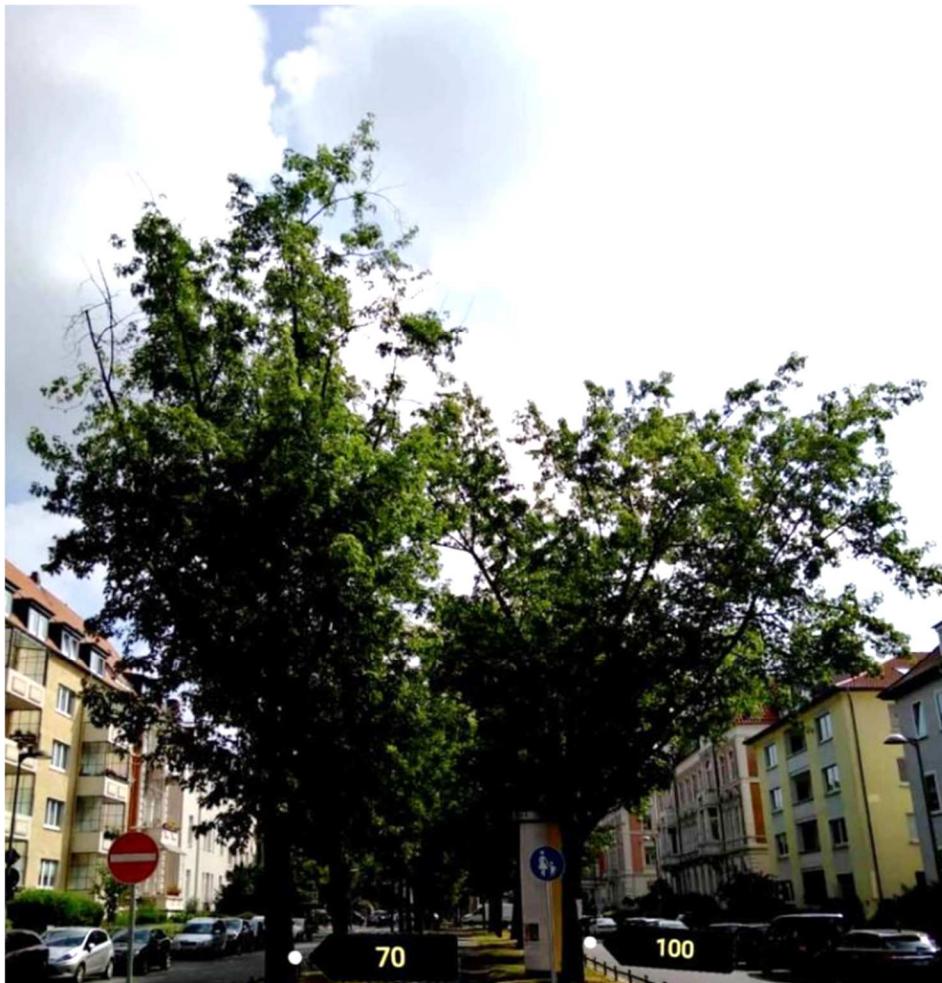
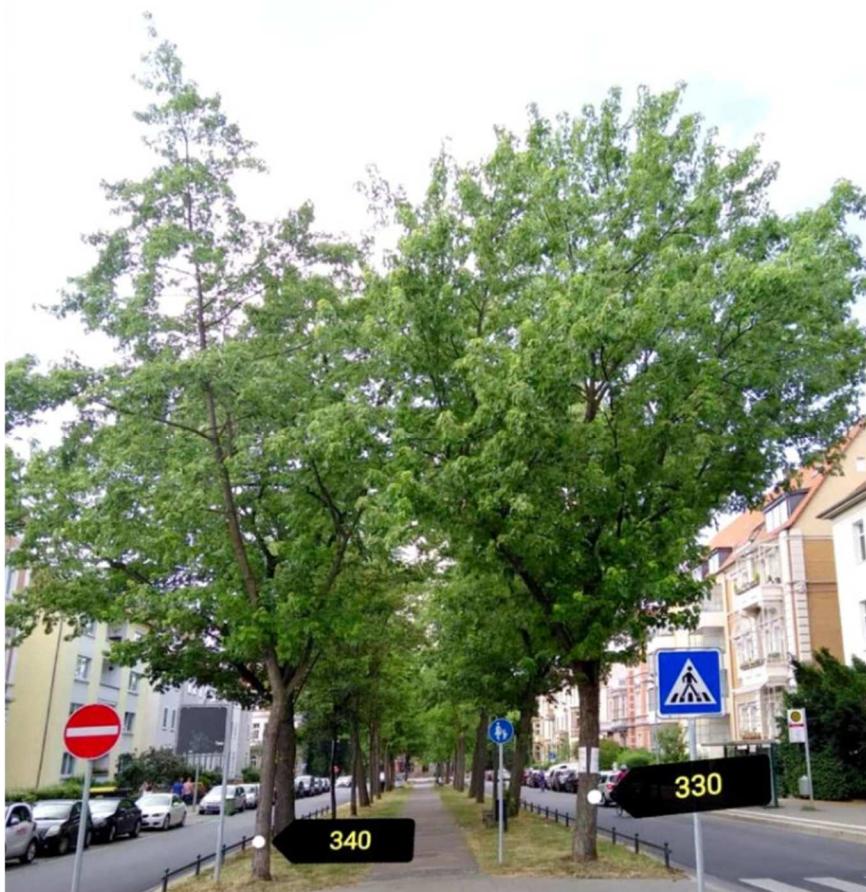
Die zu begutachtenden Bäume bilden eine Allee (siehe Fotos Nr. 1 und 2), welche vereinzelt Lücken aufweist (siehe Baumplan im Anhang).

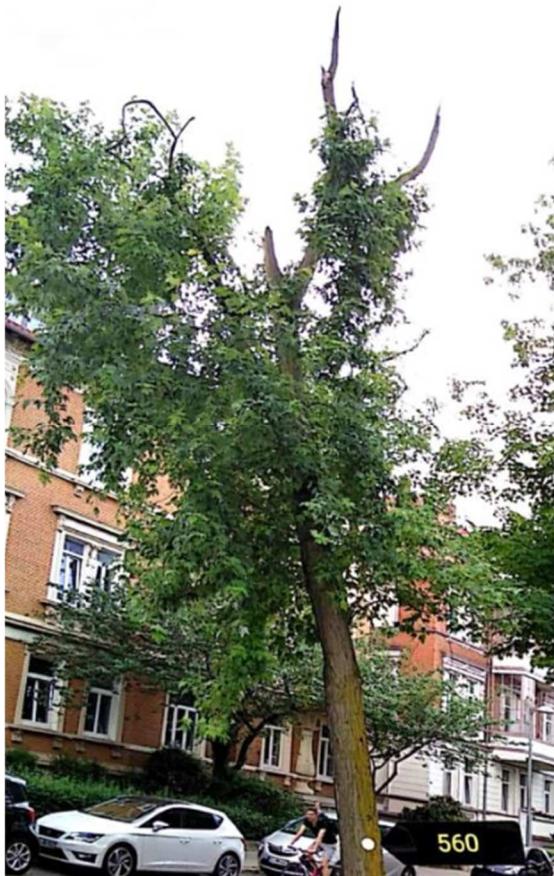
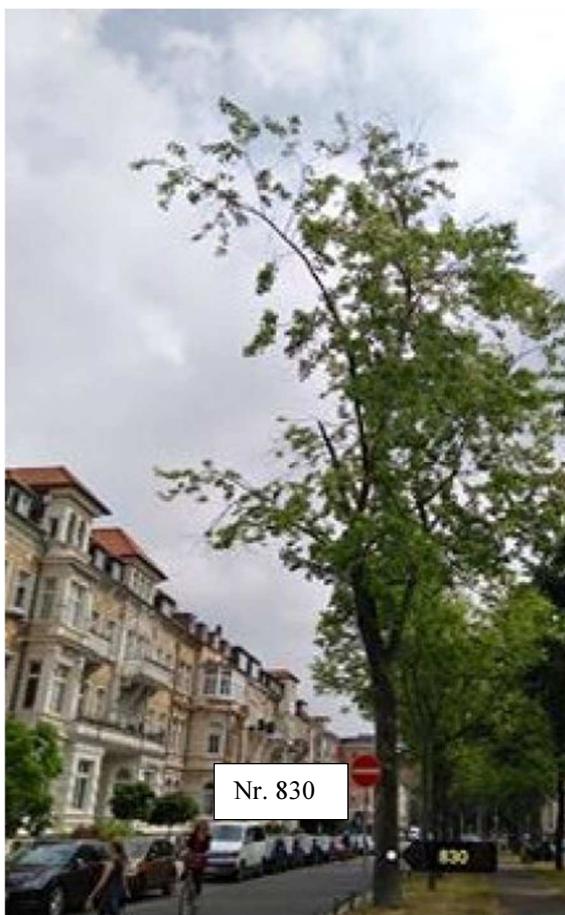
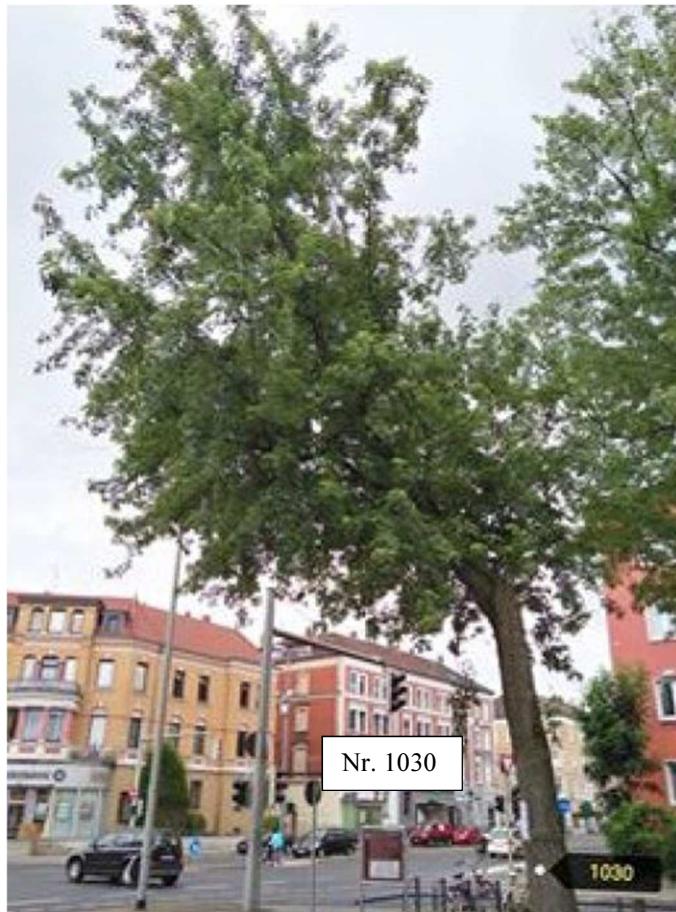
Viele der untersuchten Bäume haben bereits teilweise bzw. gänzlich reduzierte Kronen (siehe Fotos Nr. 3 – 5). Durch eine solche Kroneneinkürzung werden das Kronenvolumen und die Höhe des Baumes reduziert. Jenseits der physiologischen Gegebenheiten bewirkt eine solche Maßnahme aus Sicht der Baumstatik in der Regel, daß der Baum „sicherer“ wird. Da die Kronenmasse sowie die Windangriffsfläche verringert sind, reduzieren sich auch die auf den Stamm einwirkenden Kräfte. Dies gilt auch für die von den Wurzeln aufzunehmenden Haltekräfte.

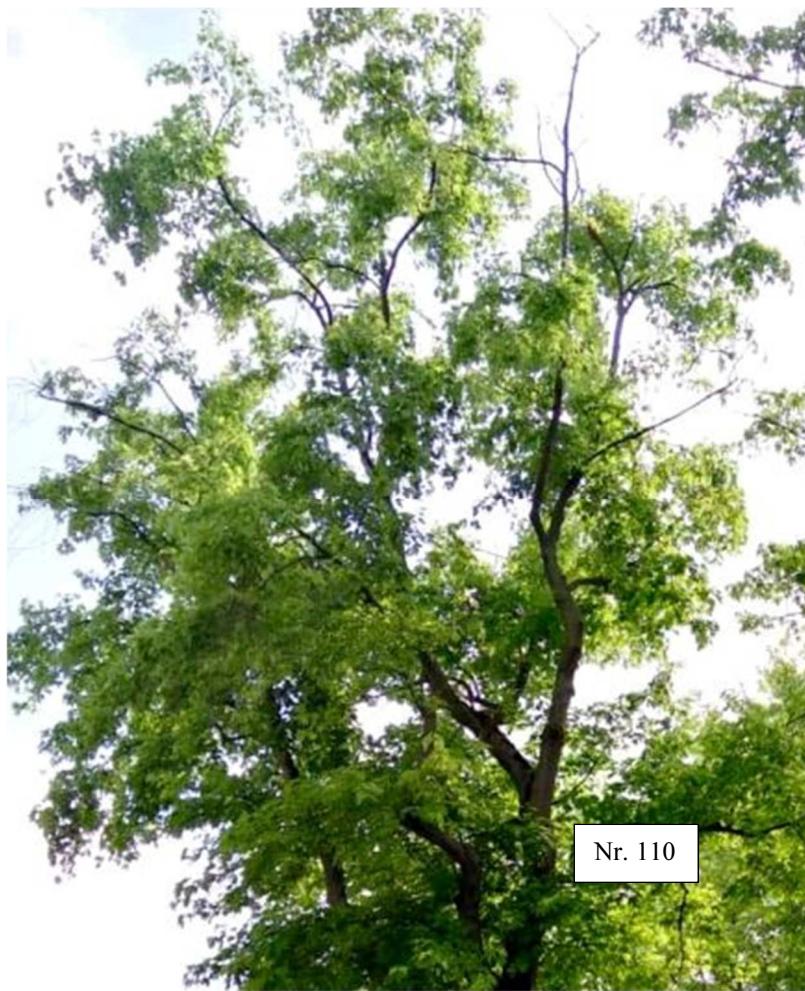
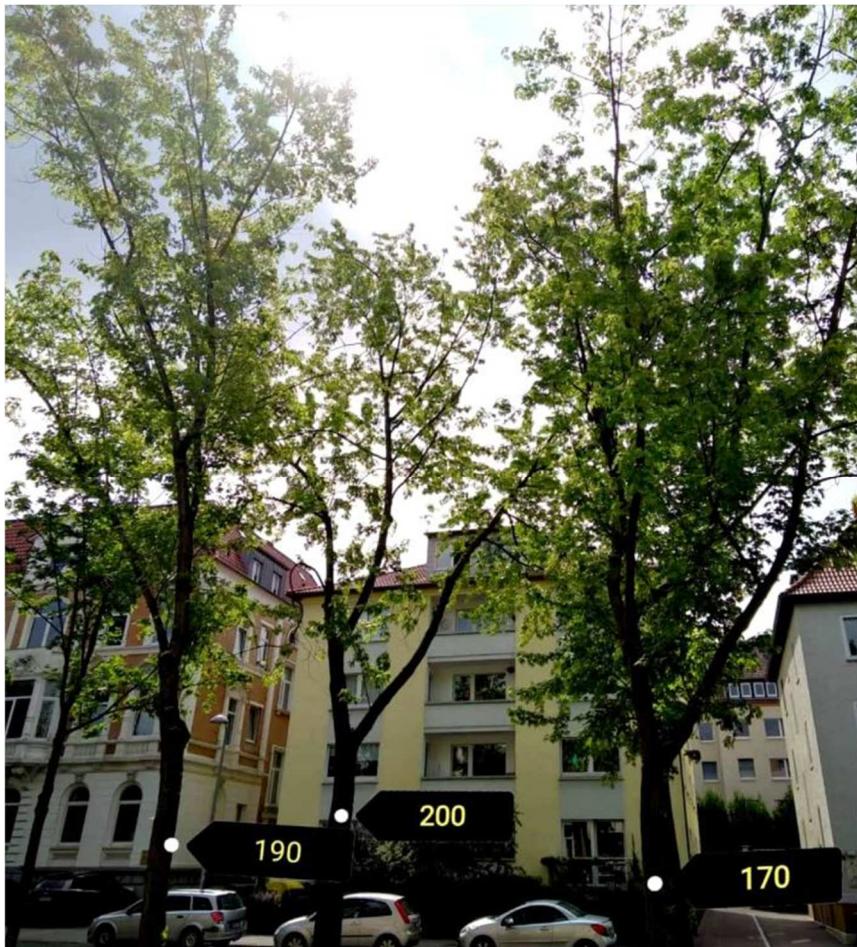
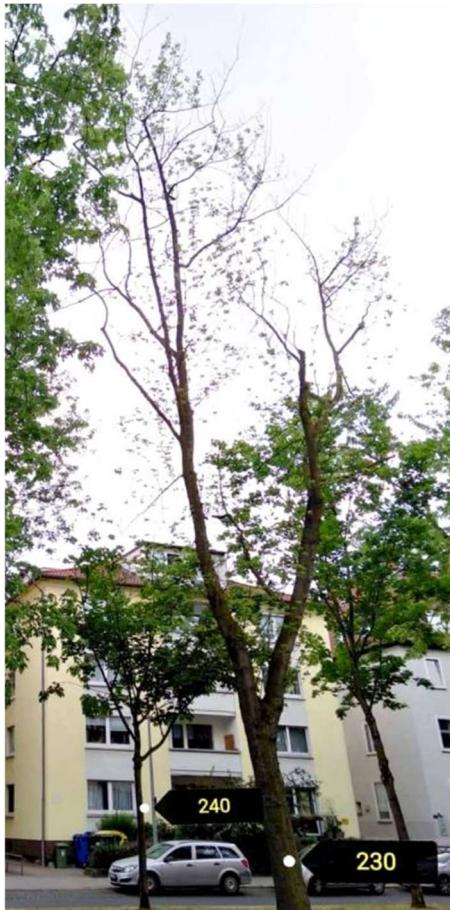
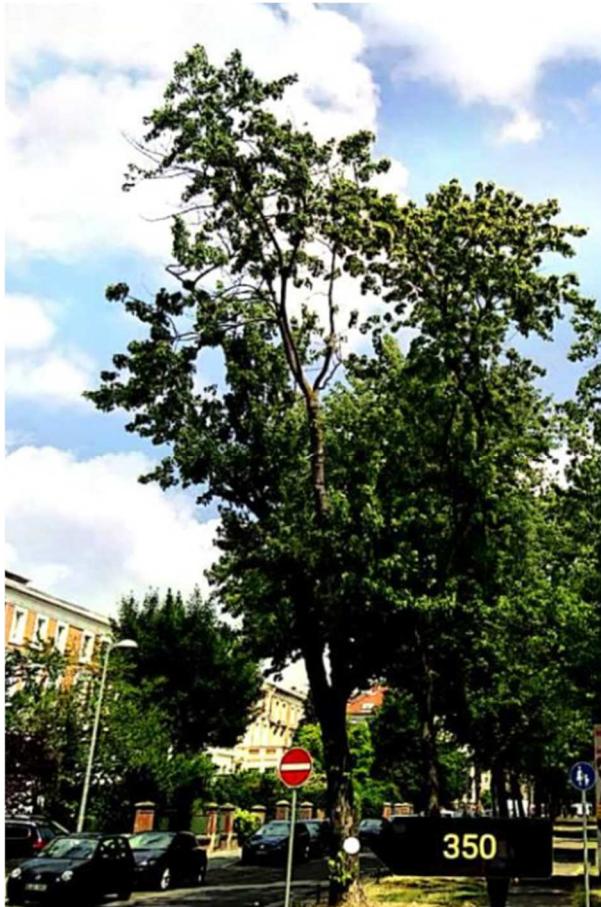
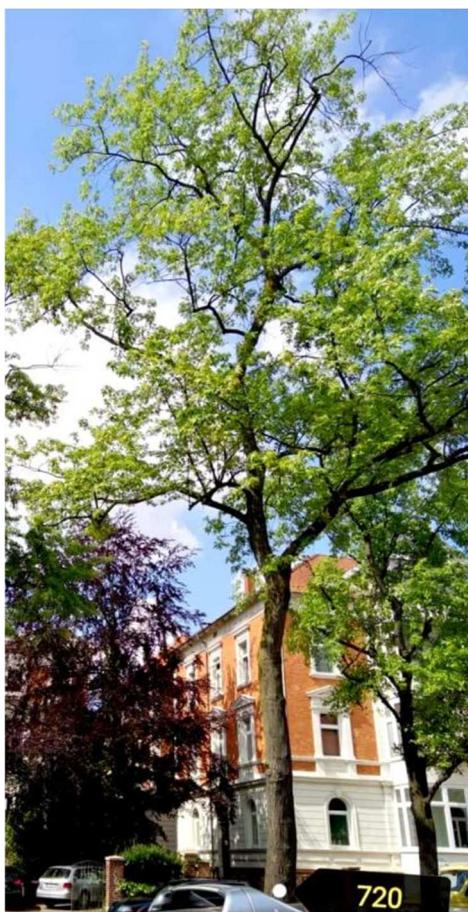
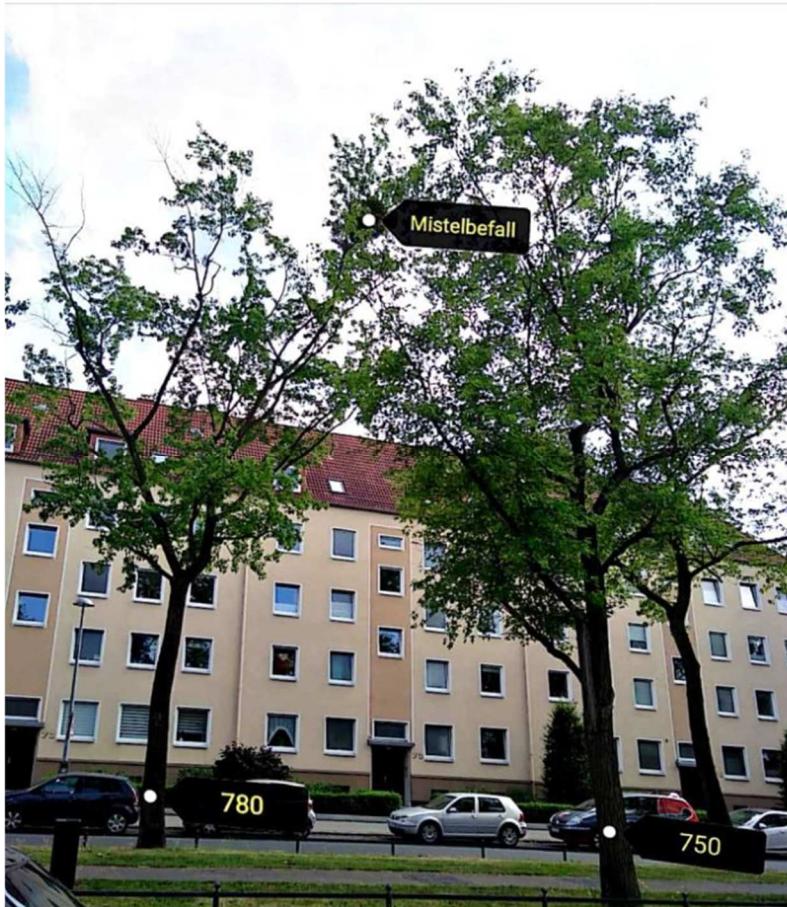
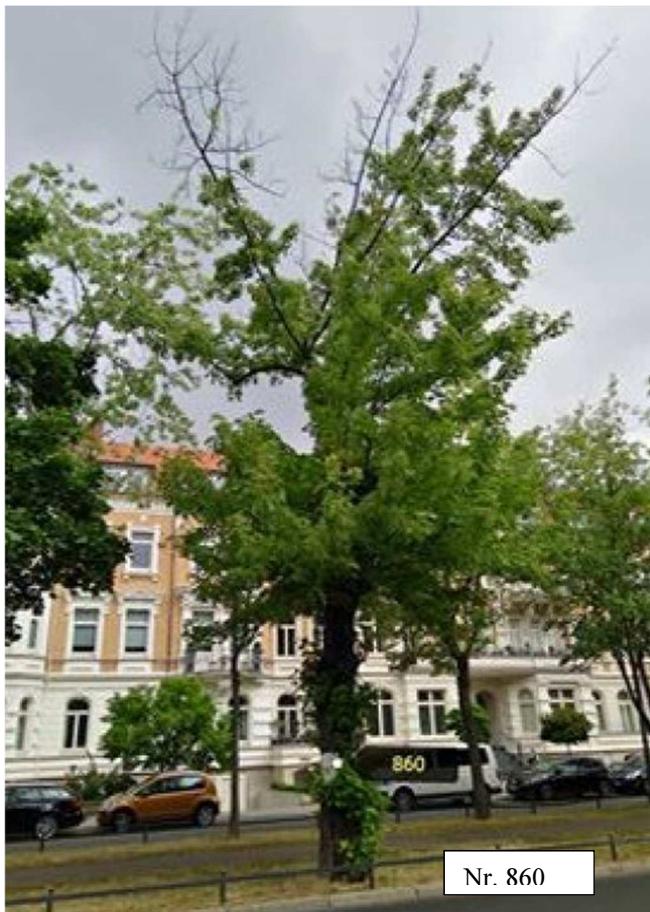
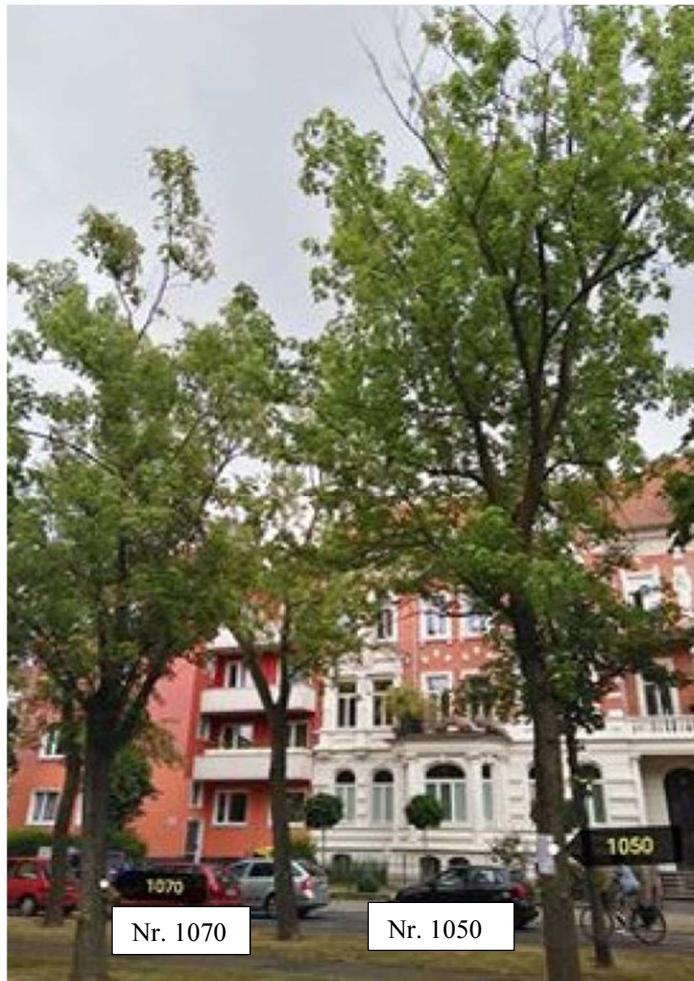
Die Bäume in der Jasperallee weisen nahezu durchweg erhebliche Vitalitätseinbußen auf (siehe Fotos Nr. 10 – 17).
