Ergebnisse der Bodensondierung auf dem Mittelstreifen der Jasper-allee im Abschnitt zwischen Ring und Staatstheater

Organisationseinheit:
Dezernat VII
67 Fachbereich Stadtgrün und Sport

Datum:
01.11.2018

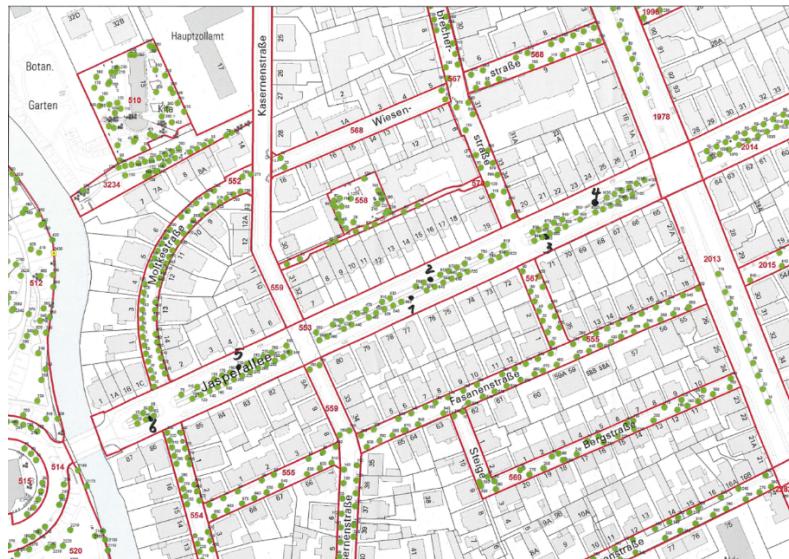
Standort 4	
Beschreibung Bestand	südliche Seite, gegenüber Haus 70, kleine Lücke im Baumbestand, Altbauten
Profil	10-15 cm durchwurzelter Raum 20 cm mit Bauschutt durchsetzter Sand 20 cm schluffig-sandiges Substrat, stark verdichtet Sand Durchgehend trocken in gesamter Probe keine wesentlichen humosen Anteile
Foto
