Betreff:**Förderung von Maßnahmen an Baudenkmälern in privatem oder kirchlichem Eigentum - Vorlage Bericht 2018/2019****Organisationseinheit:**Dezernat III
0610 Stadtbild und Denkmalpflege**Datum:**

Bericht 2018/2019 Zuschüsse zur Pflege des baulichen Kulturgutes

Bericht 2018/2019

Zuschüsse zur Pflege des baulichen Kulturgutes

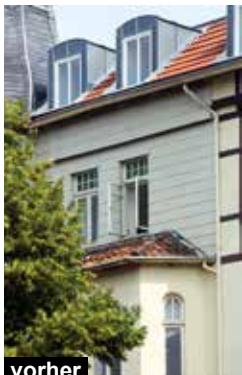
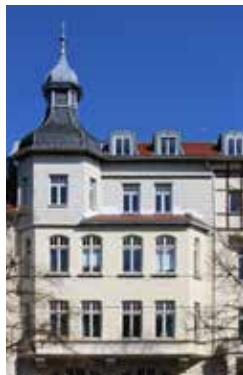
Wolfenbütteler Straße 4

Die Fenster im 3. Obergeschoss waren zum Teil nicht mehr original und in schlechtem Erhaltungszustand. Daher erfolgte zur Wolfenbütteler Straße der Ersatz durch neue Flügelfenster mit profiliertem Kämpfer, Stuppleiste und sprossiertem Oberlicht nach dem Original. Zur Hofseite wurden zweiflügelige Stulpfenster ausgeführt.
