Betreff:  
**Geschützter Radfahrstreifen in der Ackerstraße: Änderungsantrag zur Vorlage 23-21170**

Datum:  
09.08.2023

Beratungsfolge:  
Stadtbezirksrat im Stadtbezirk 130 Mitte (Entscheidung)

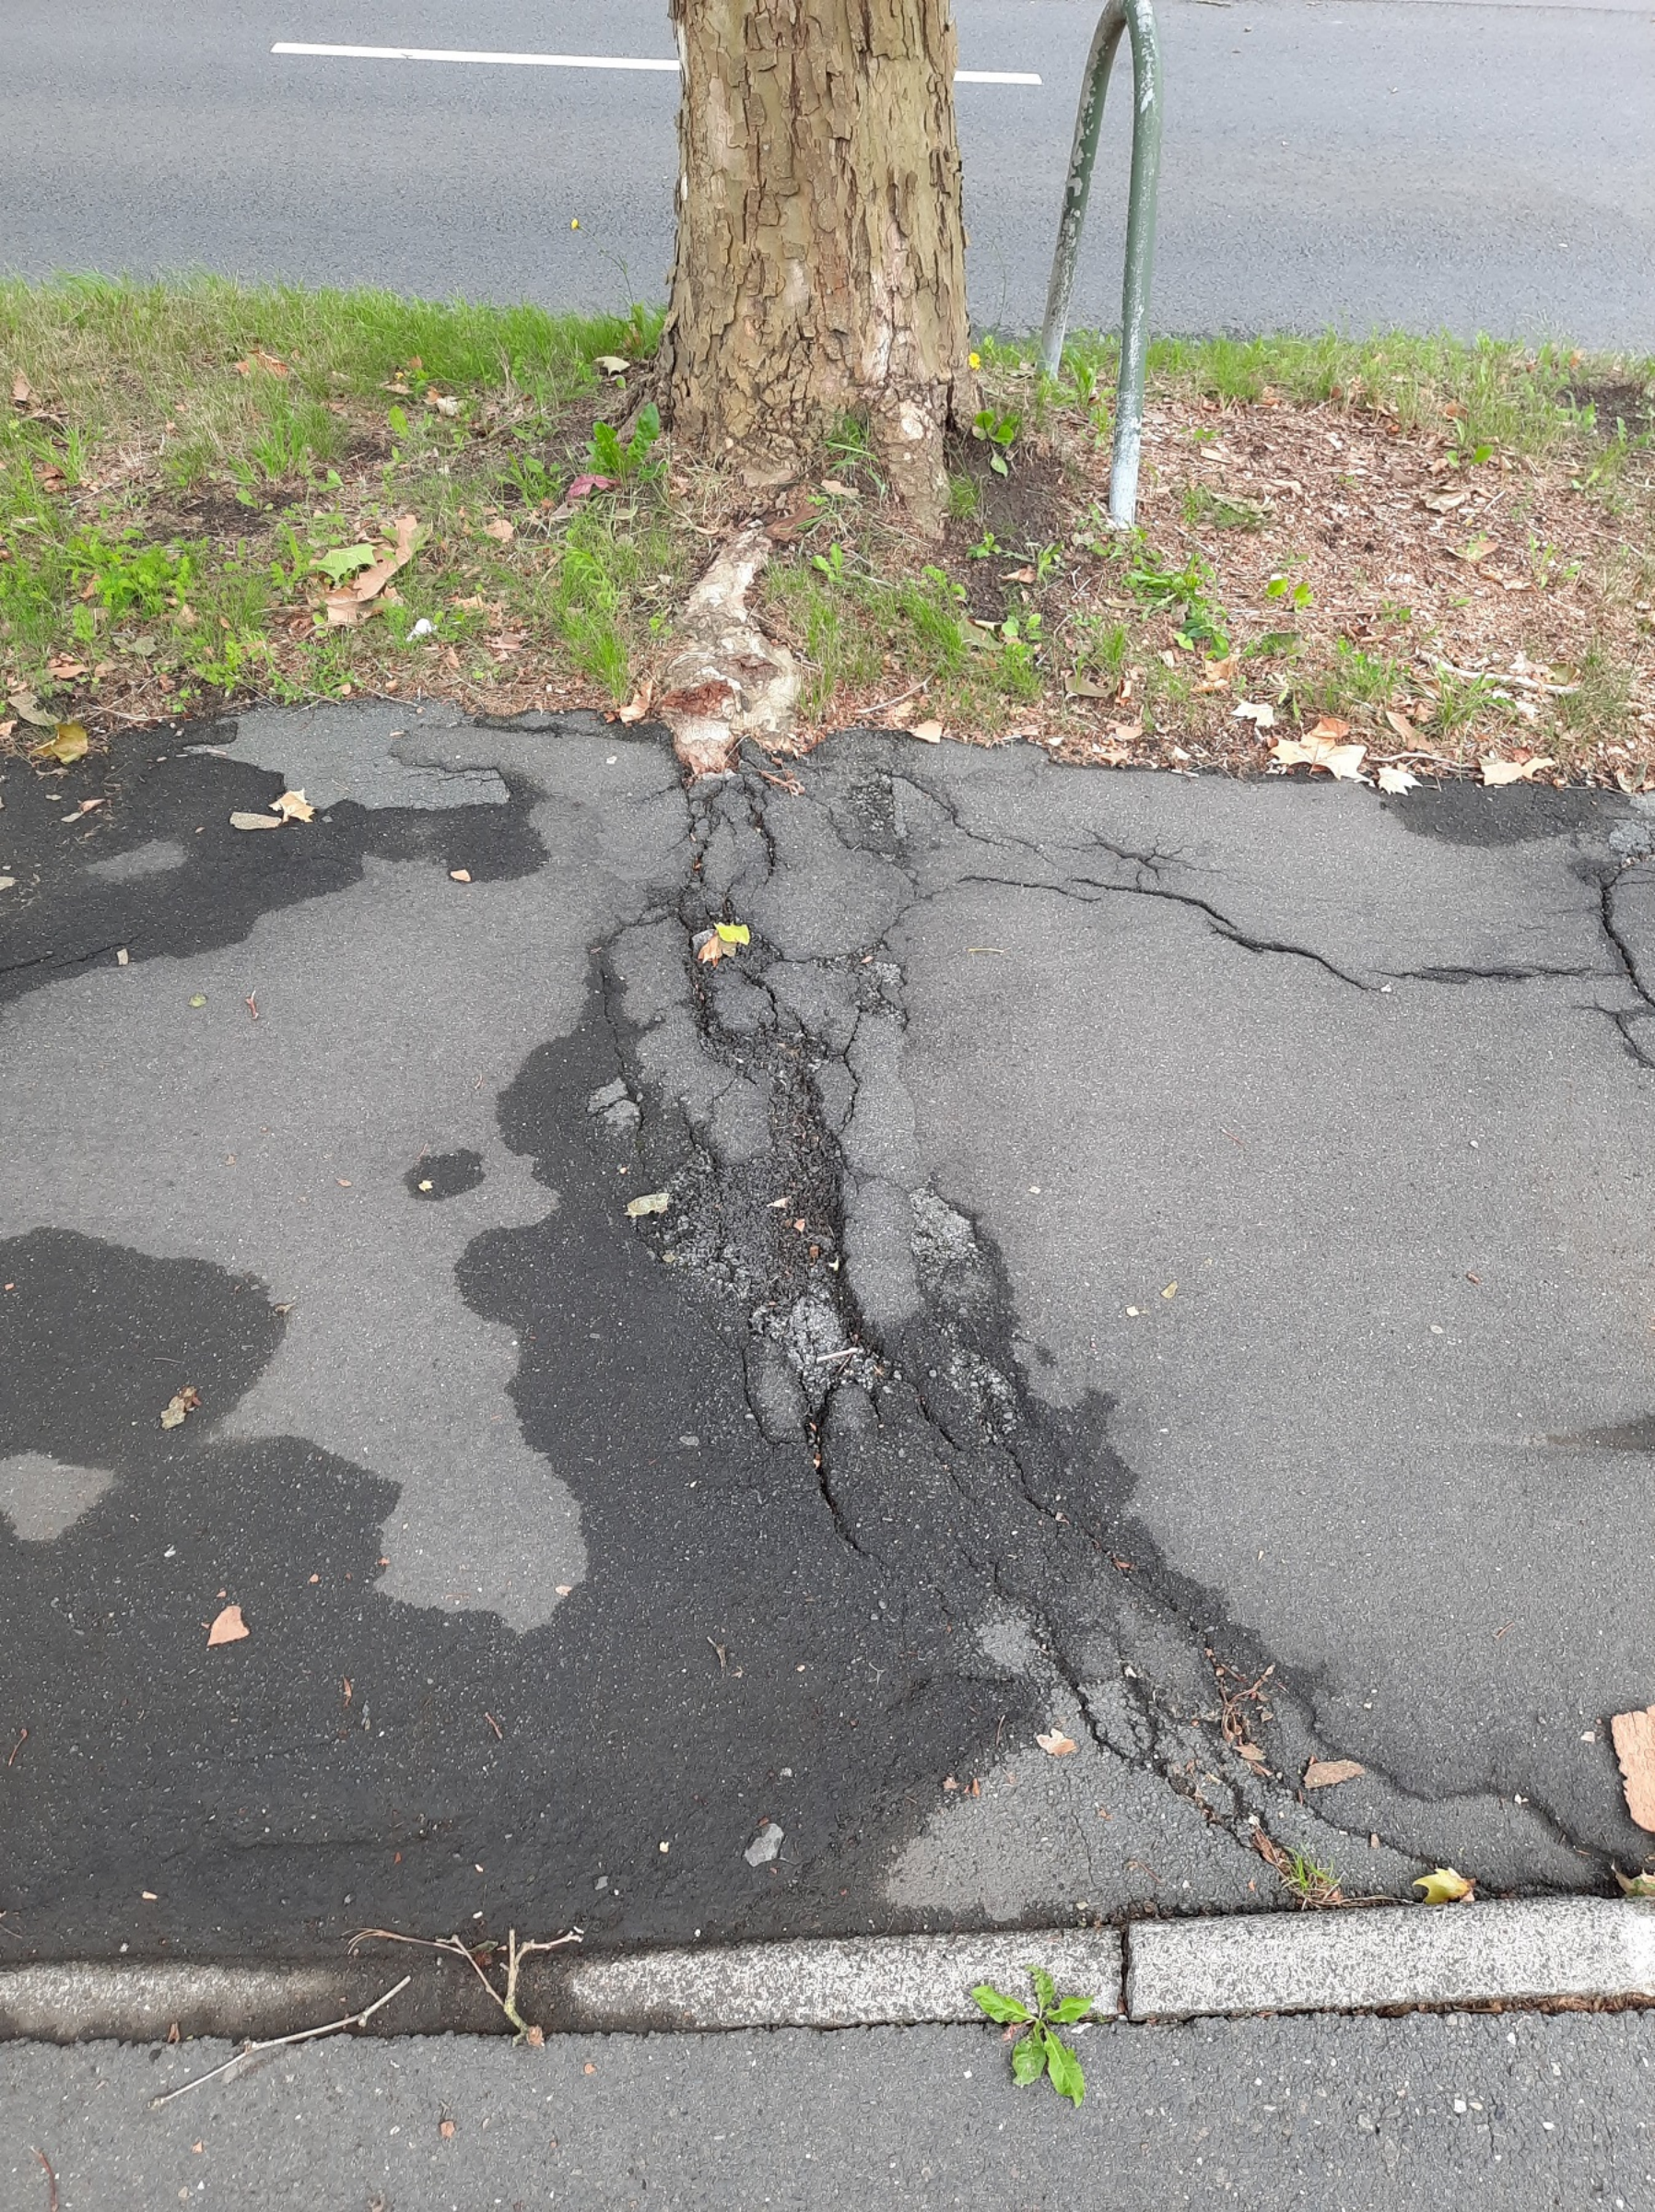
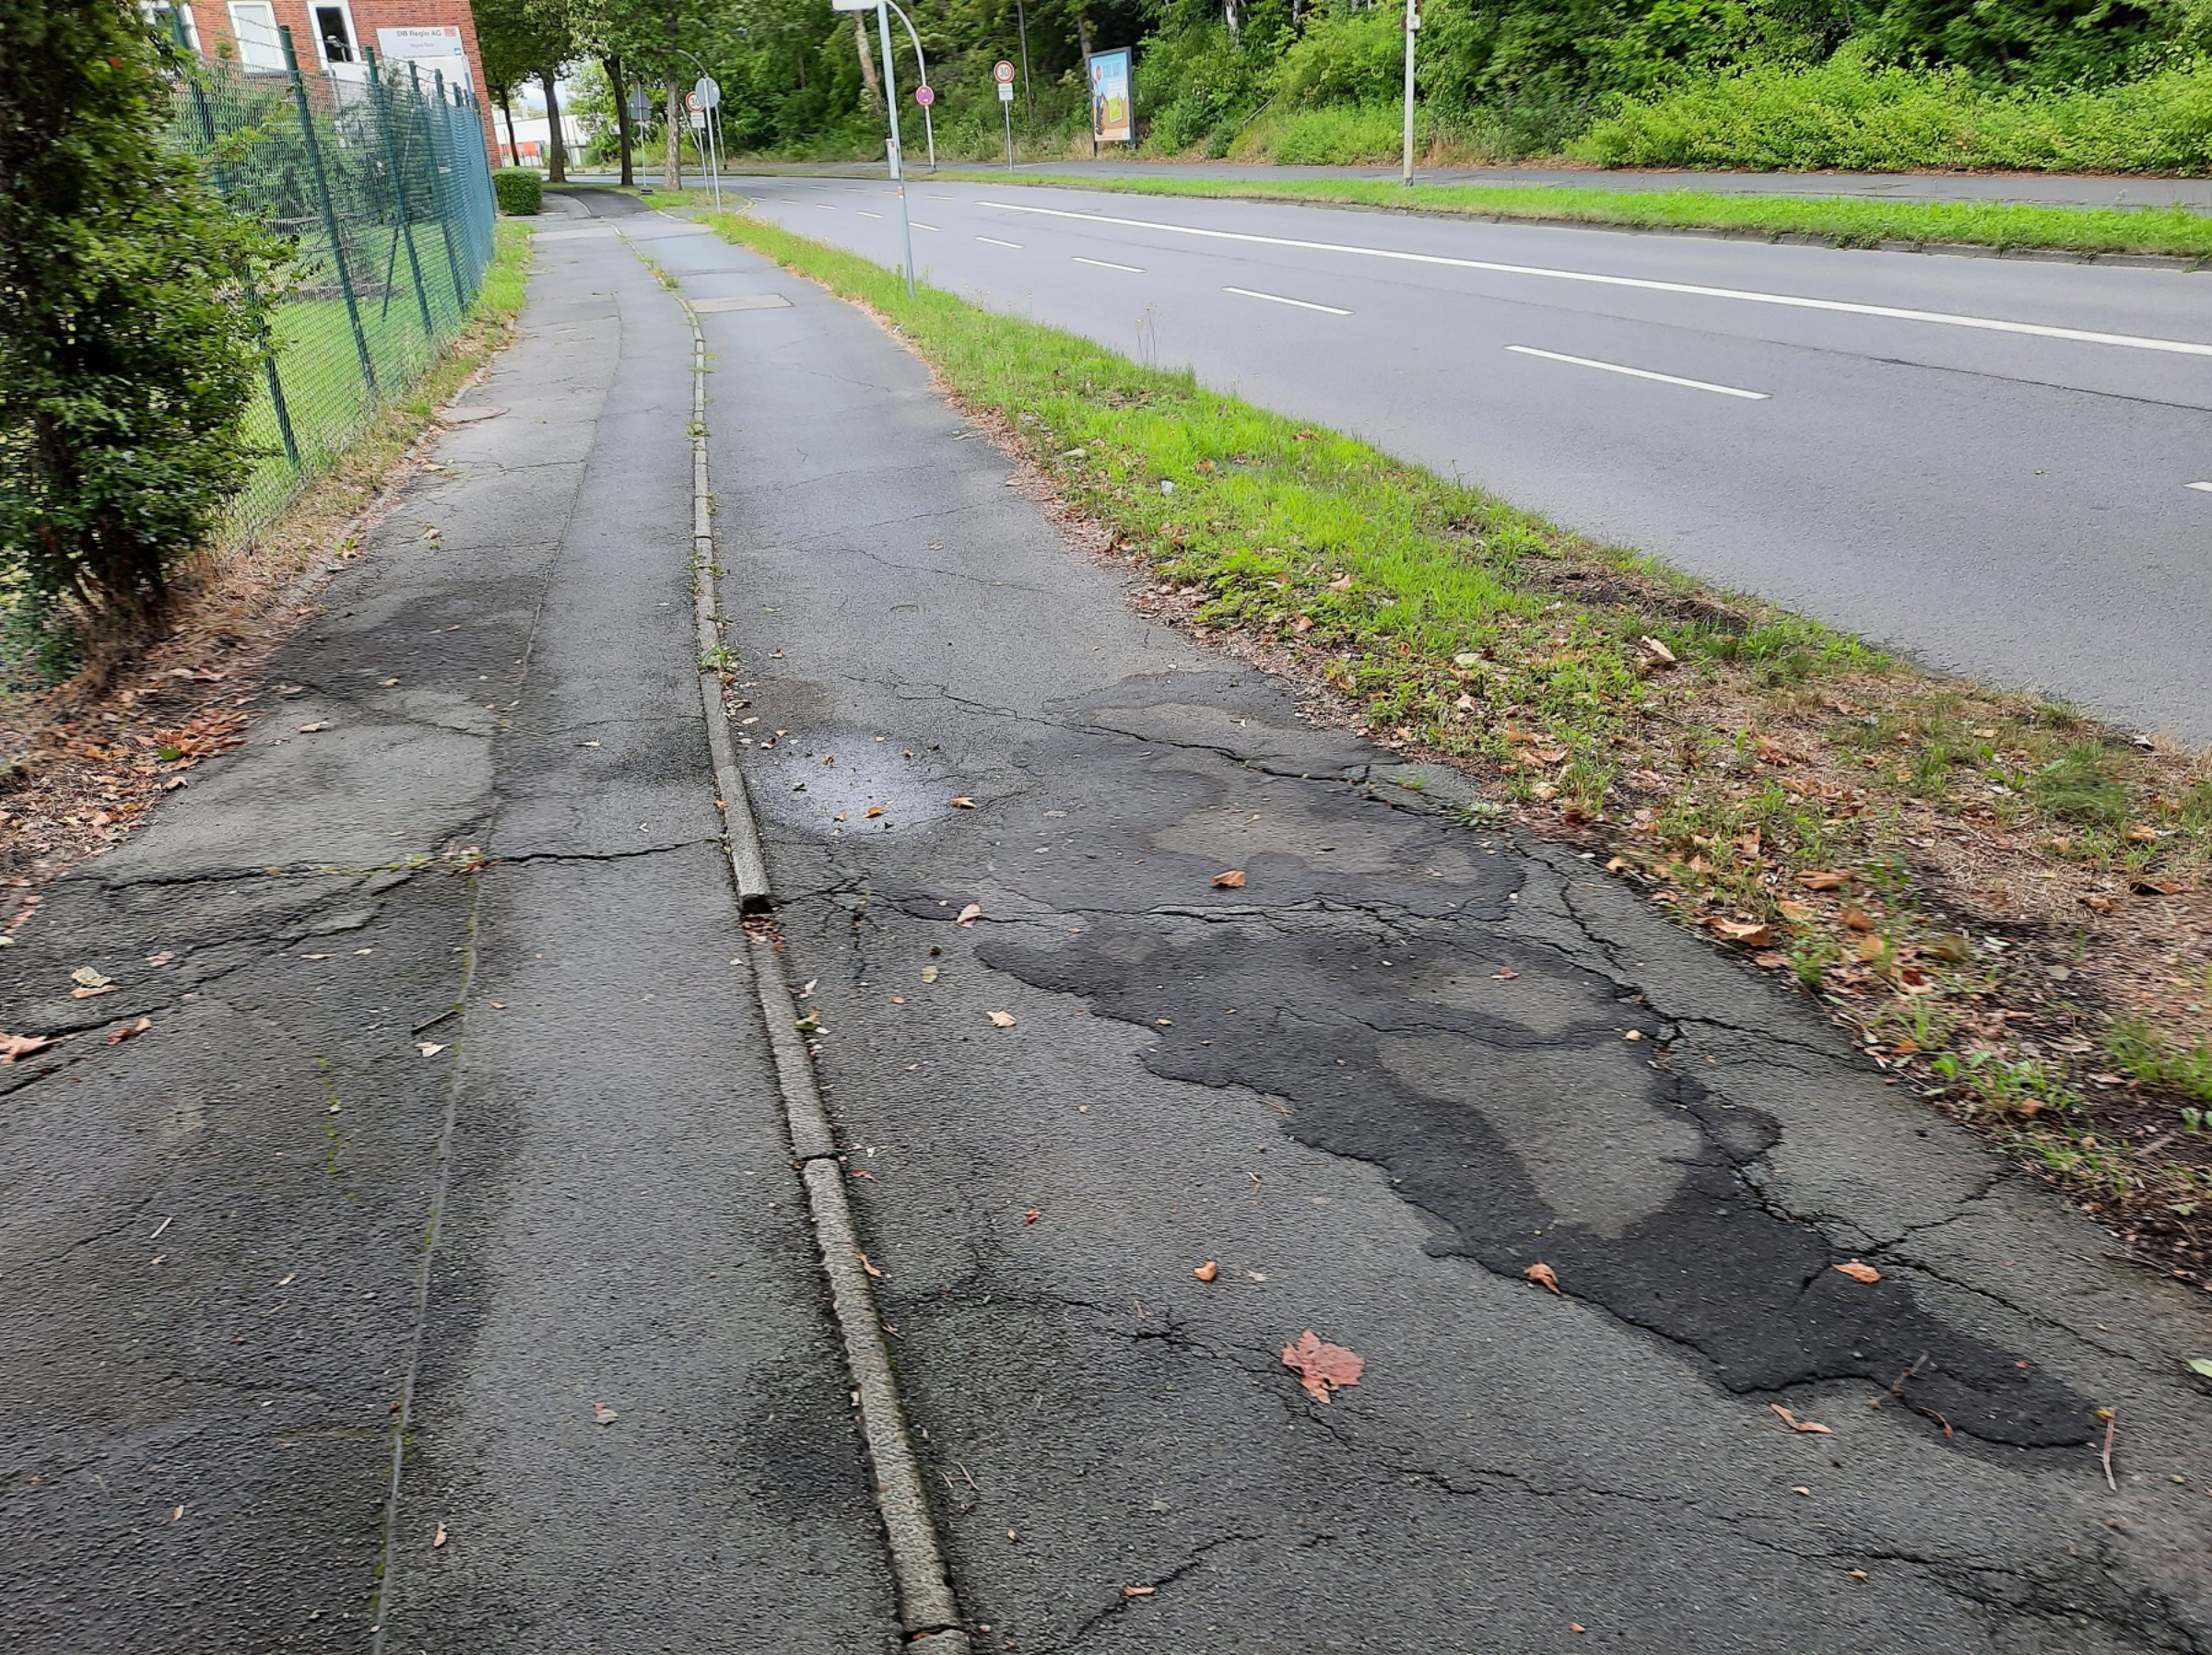
Die Verwaltung begründet ihre geplante Maßnahme mit den Wurzelschäden am bestehenden Radweg, die ohne Risiken für die zugehörigen Bäume nicht mehr ausgebessert werden könnten (Bild1, Bild 2).

Die vorhandenen Abschnitte des Rad- und Fußweges werden den technischen Anforderungen entsprechend instandgesetzt und zur gefahrungsfreien Nutzung hergerichtet. Die Bäume des gesamten Abschnitts werden eingehend auf ihre Vitalität und Standfestigkeit überprüft. Geschädigte Bäume werden entfernt.

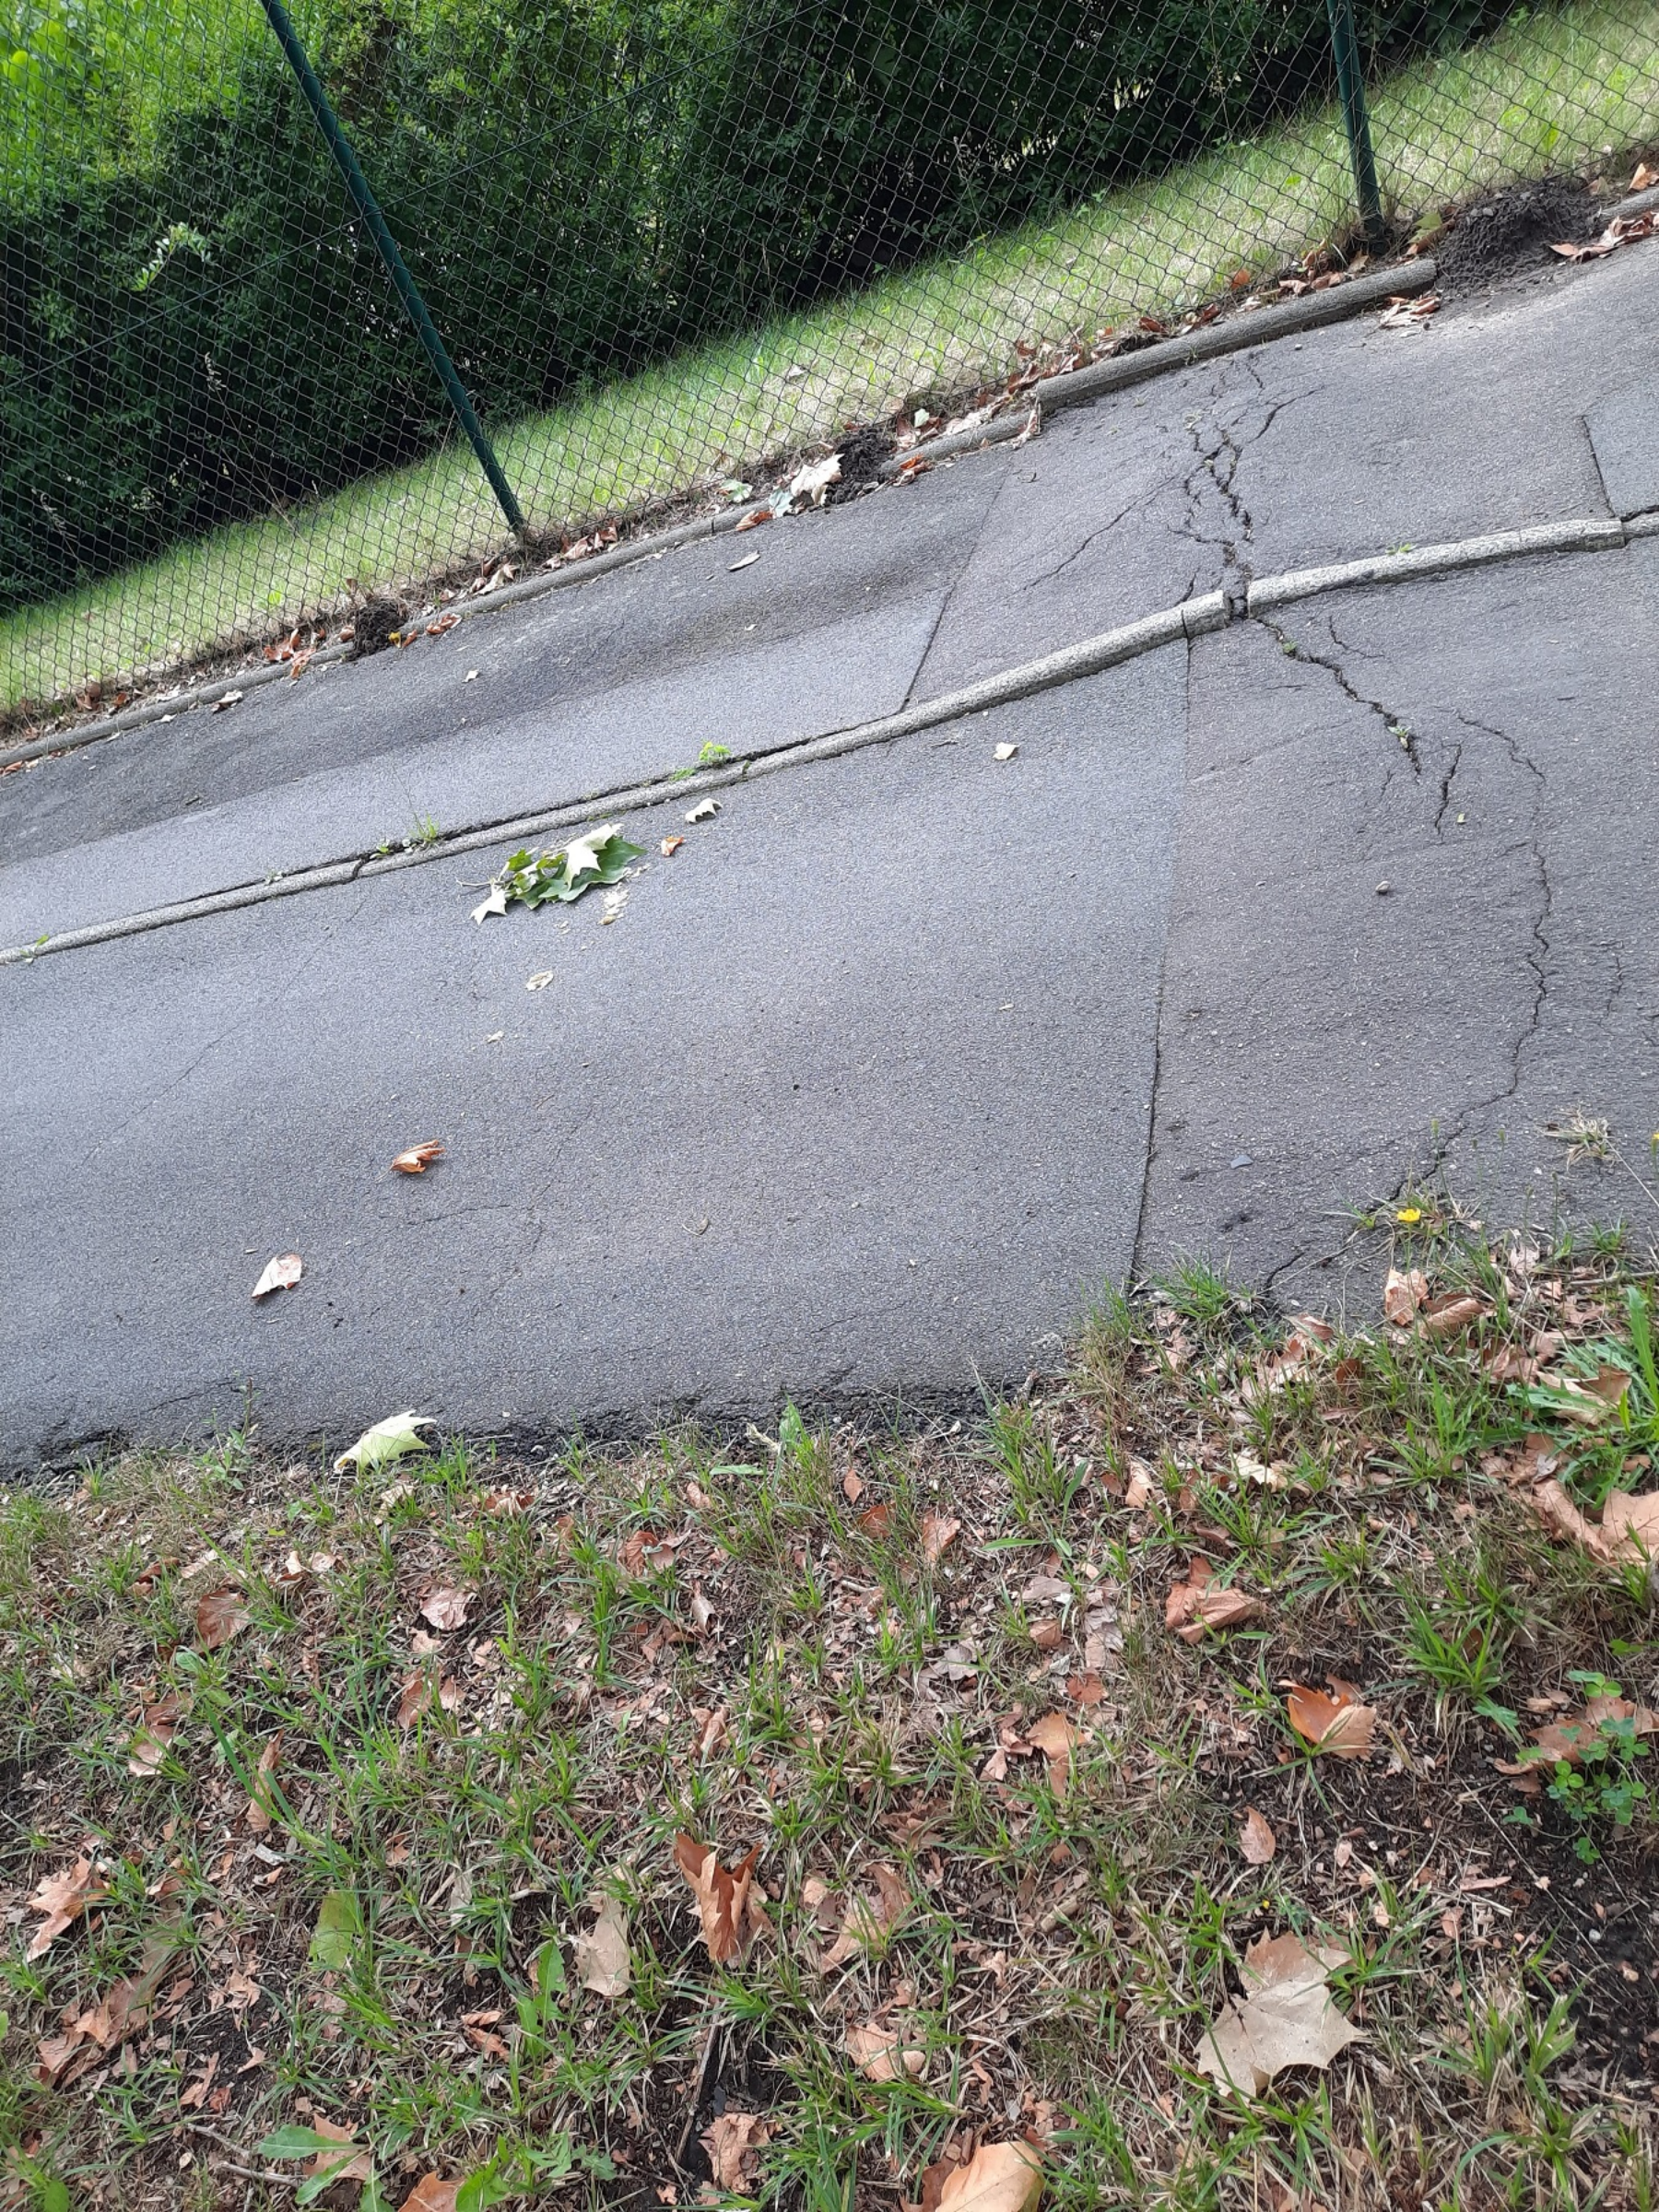
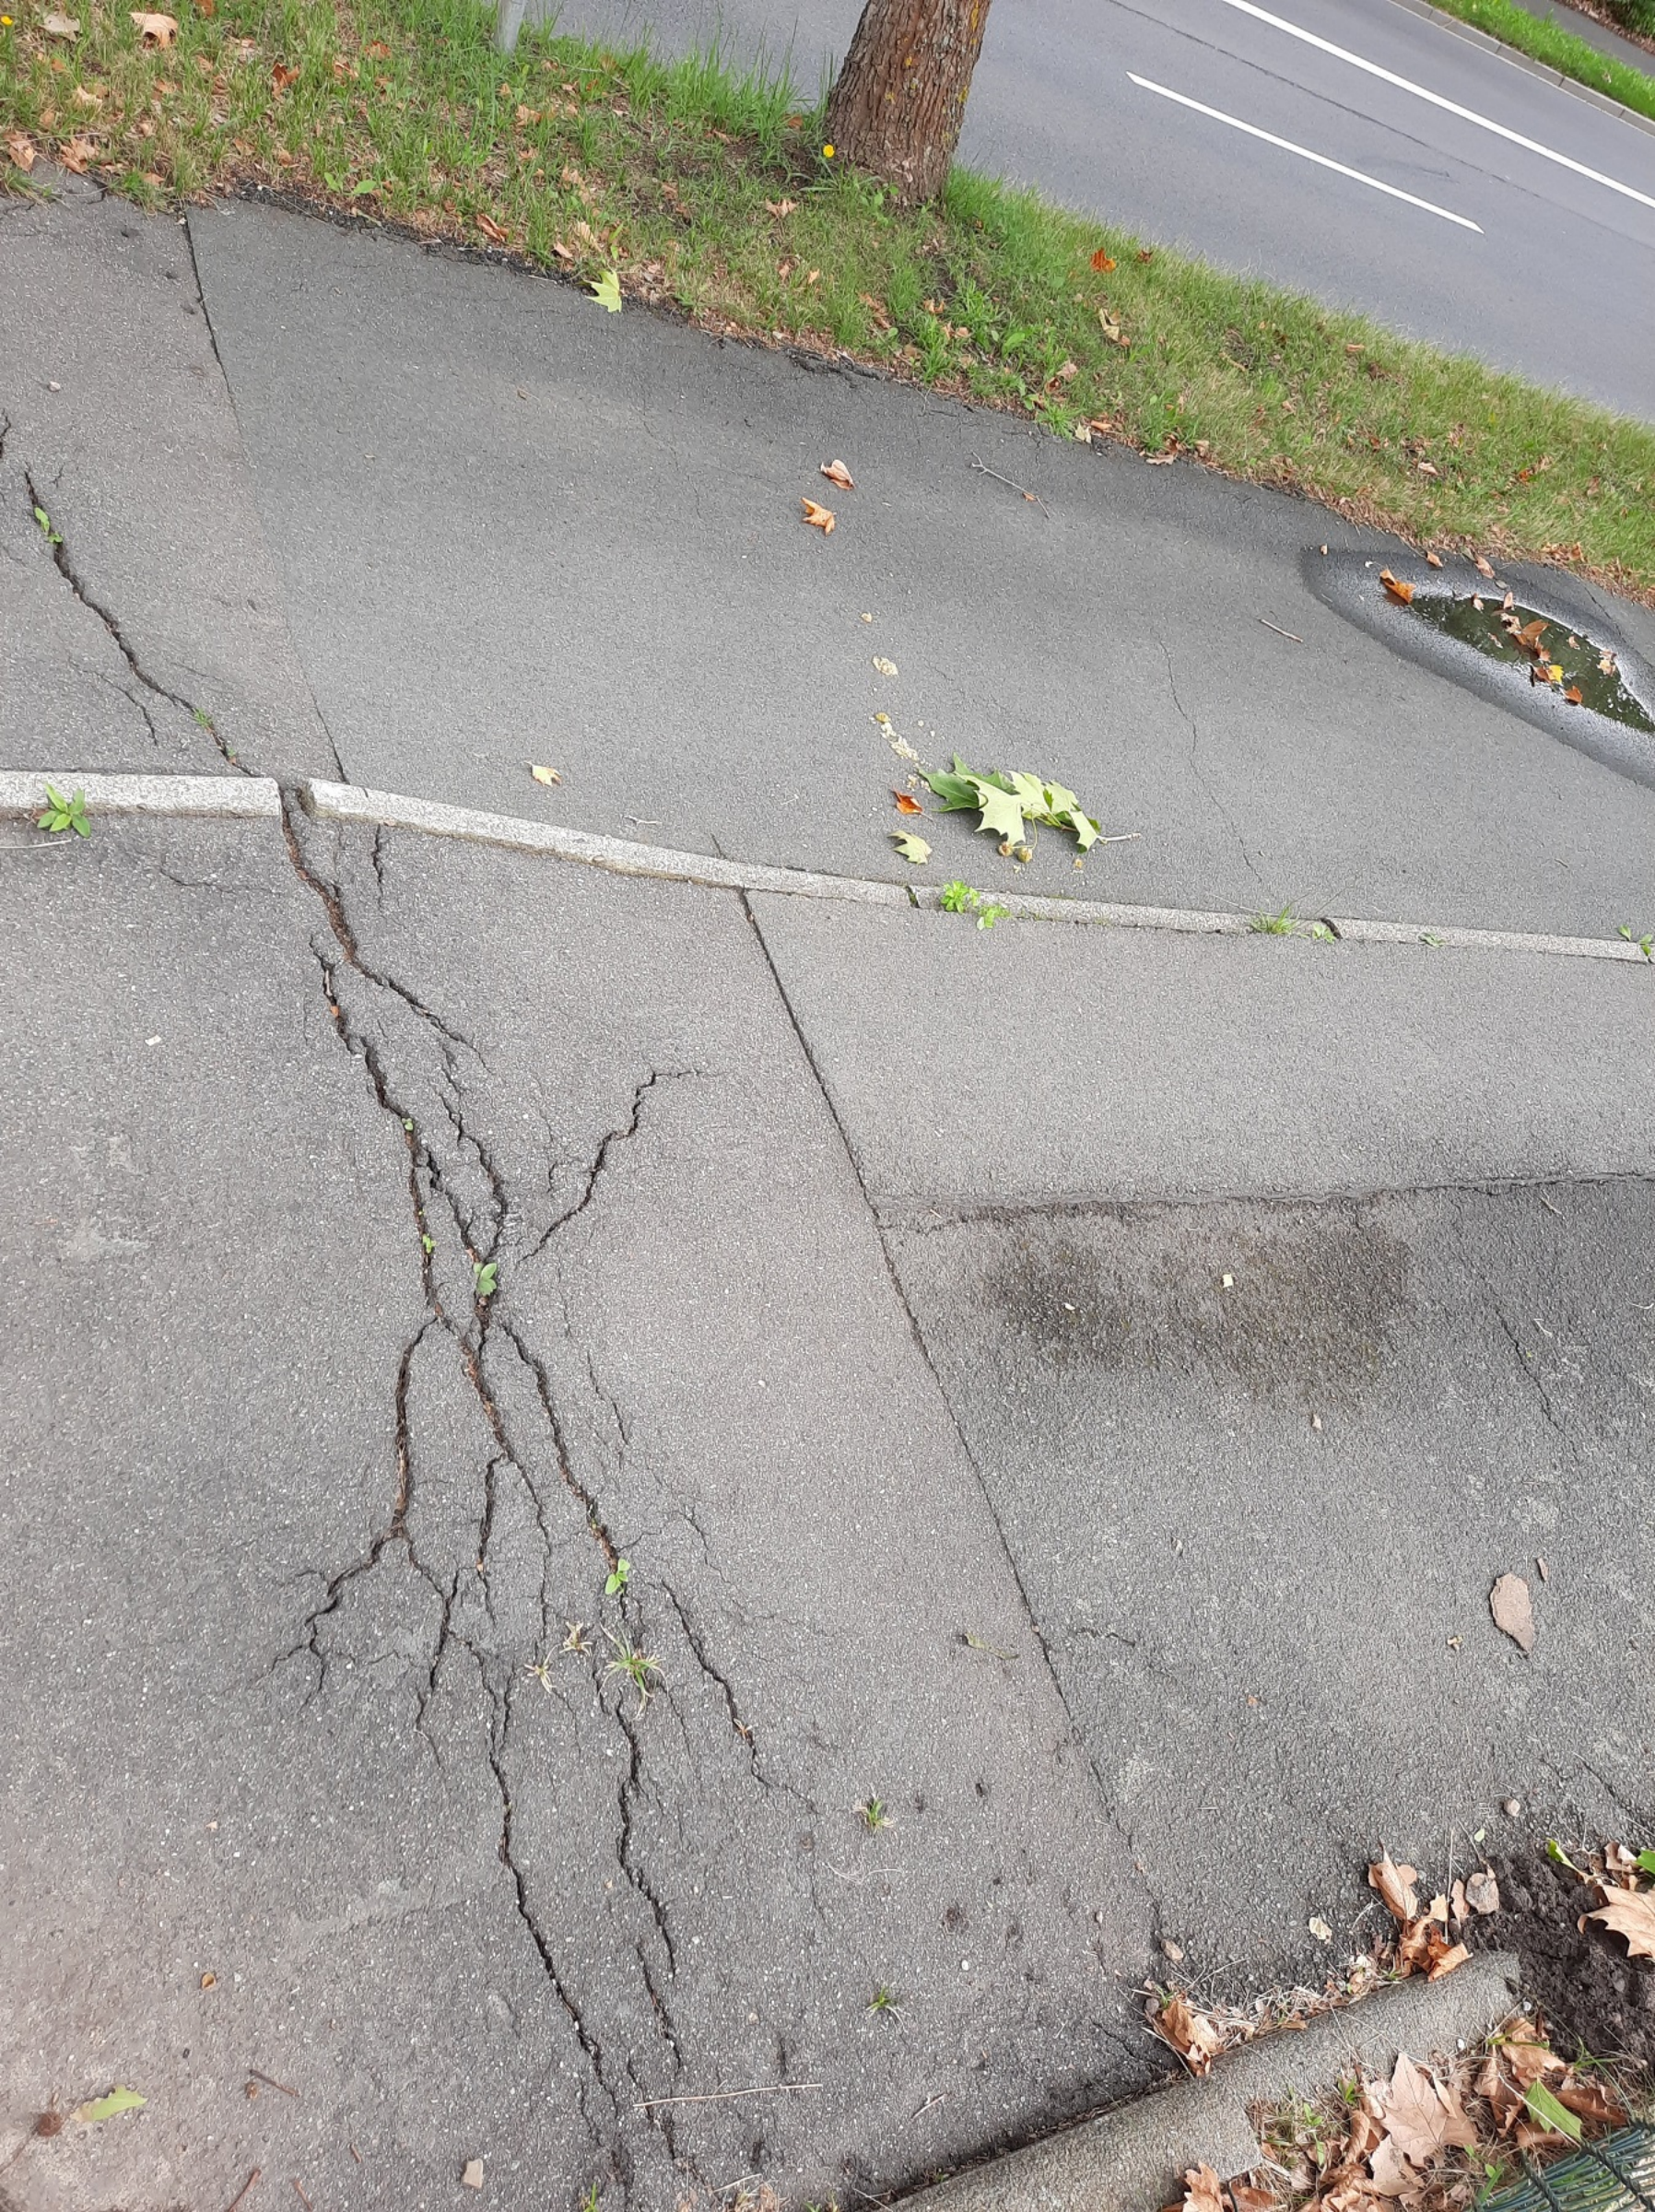
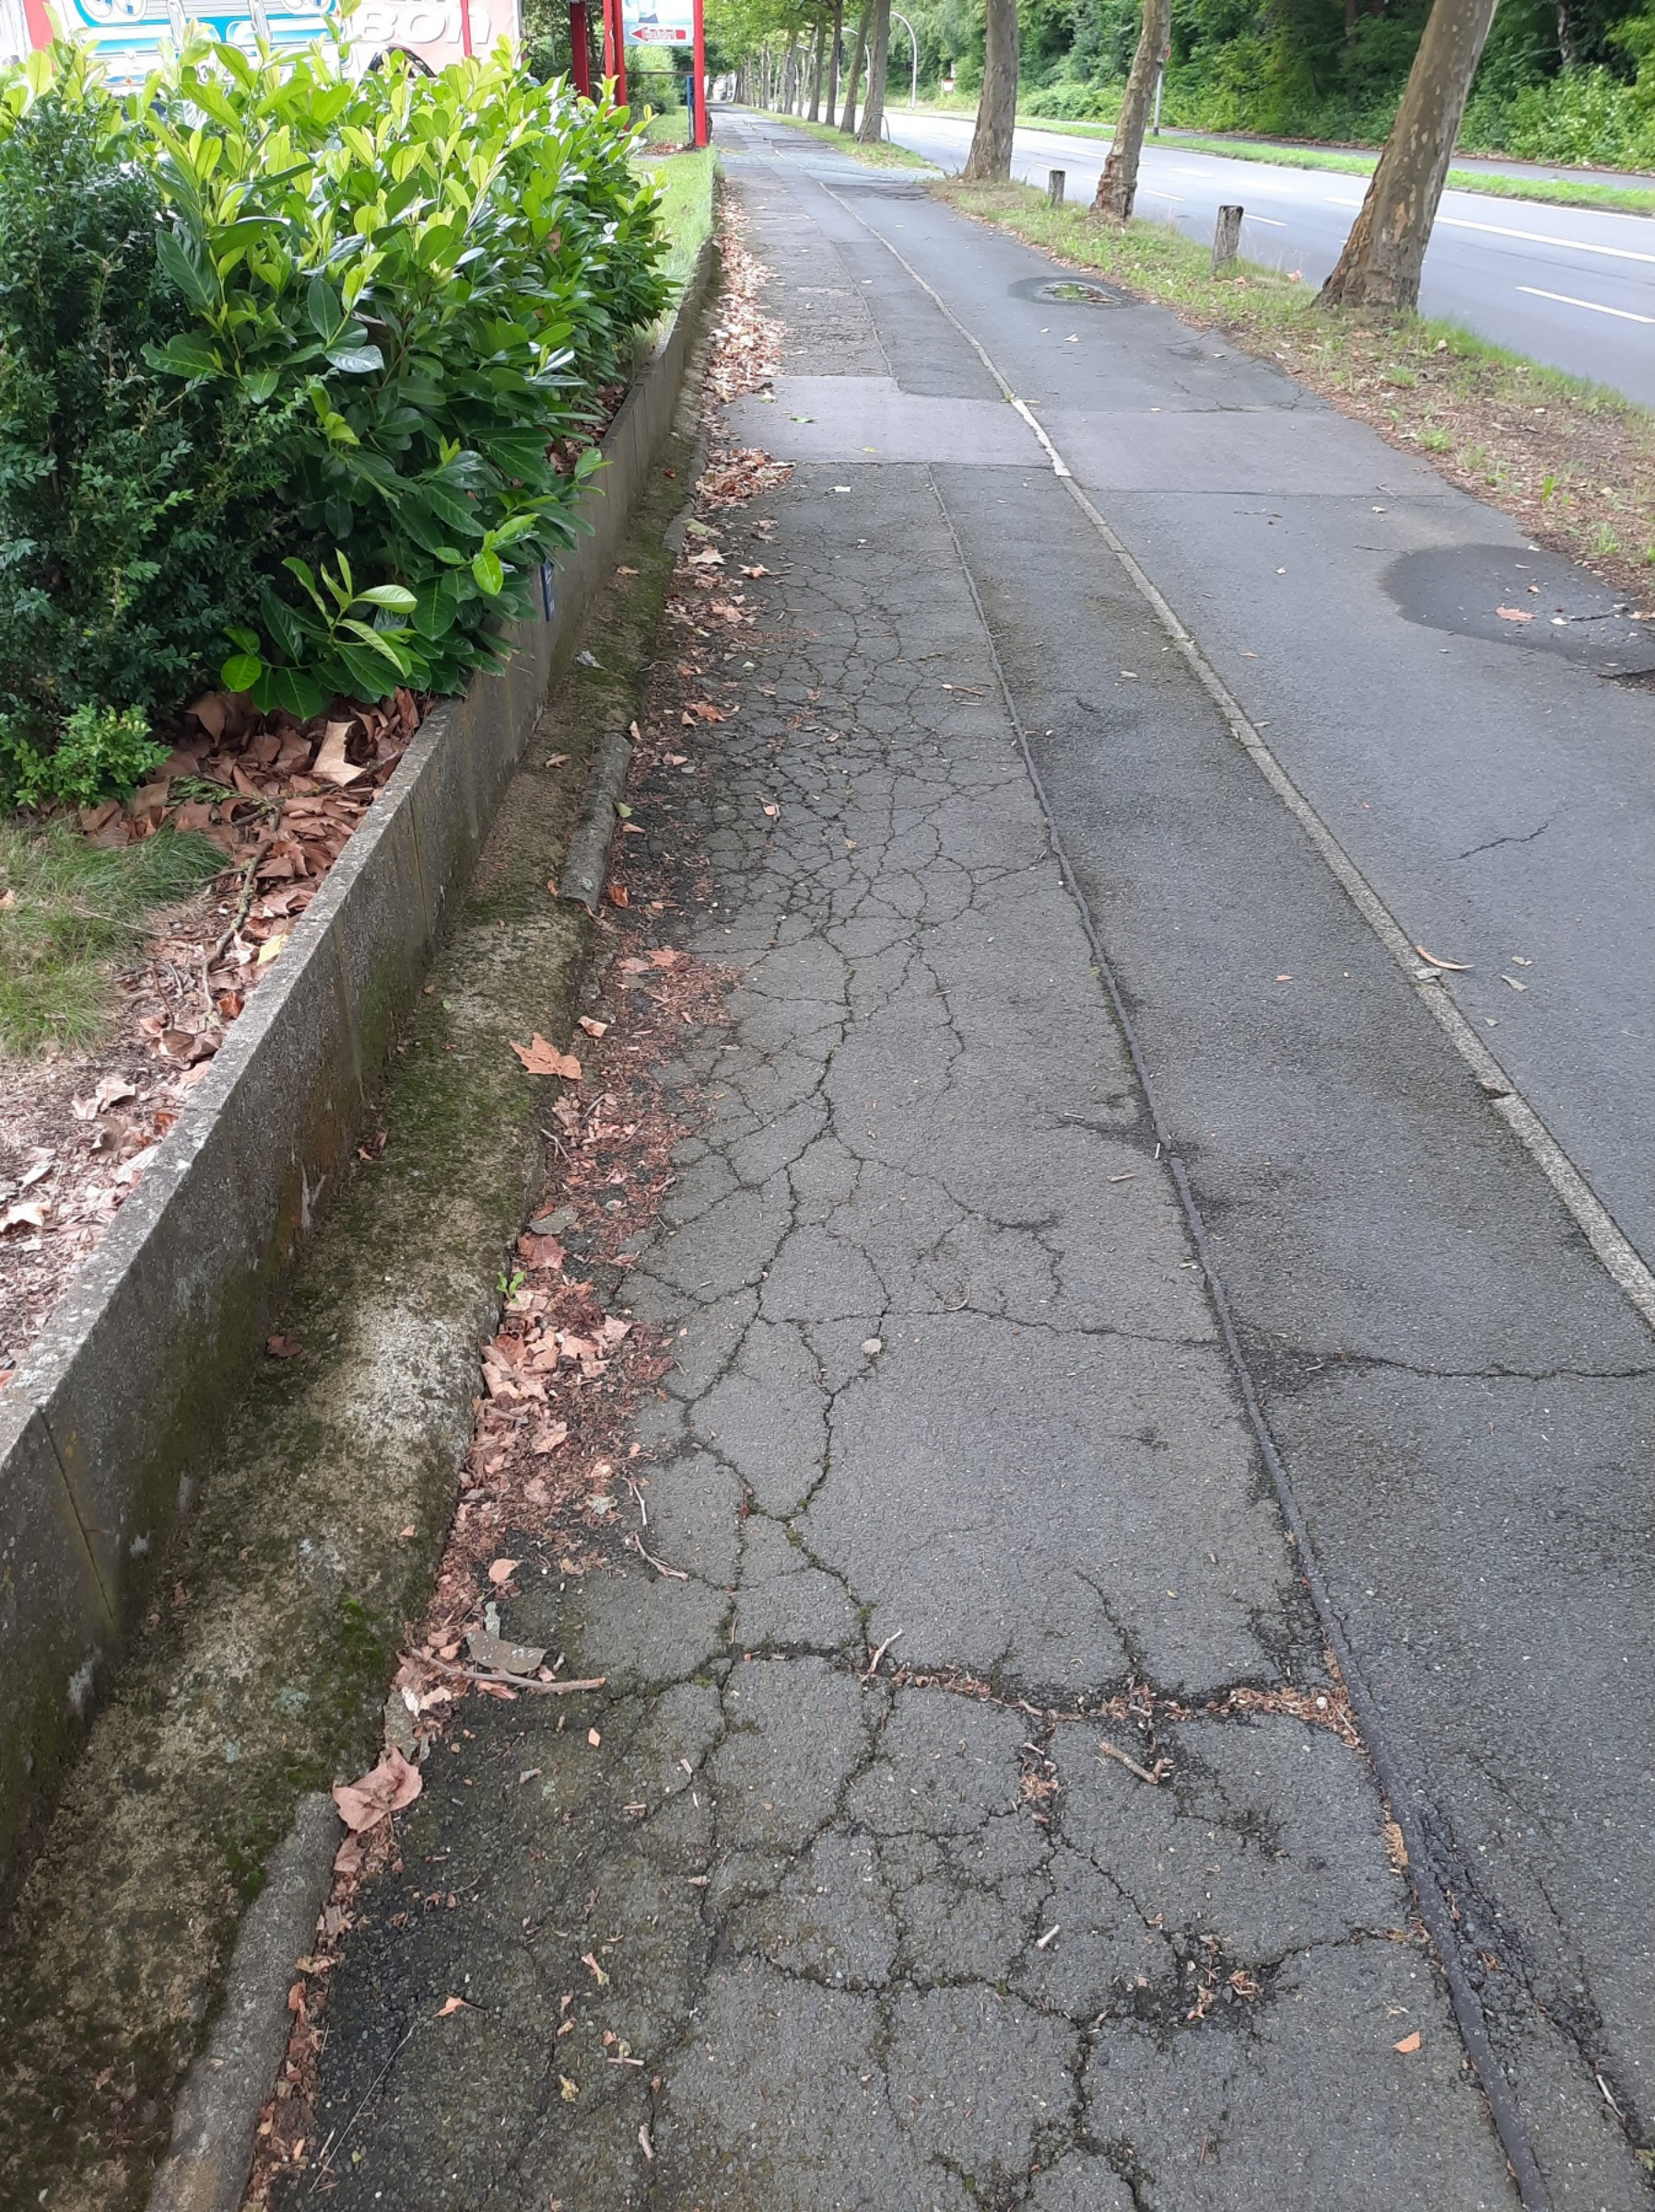
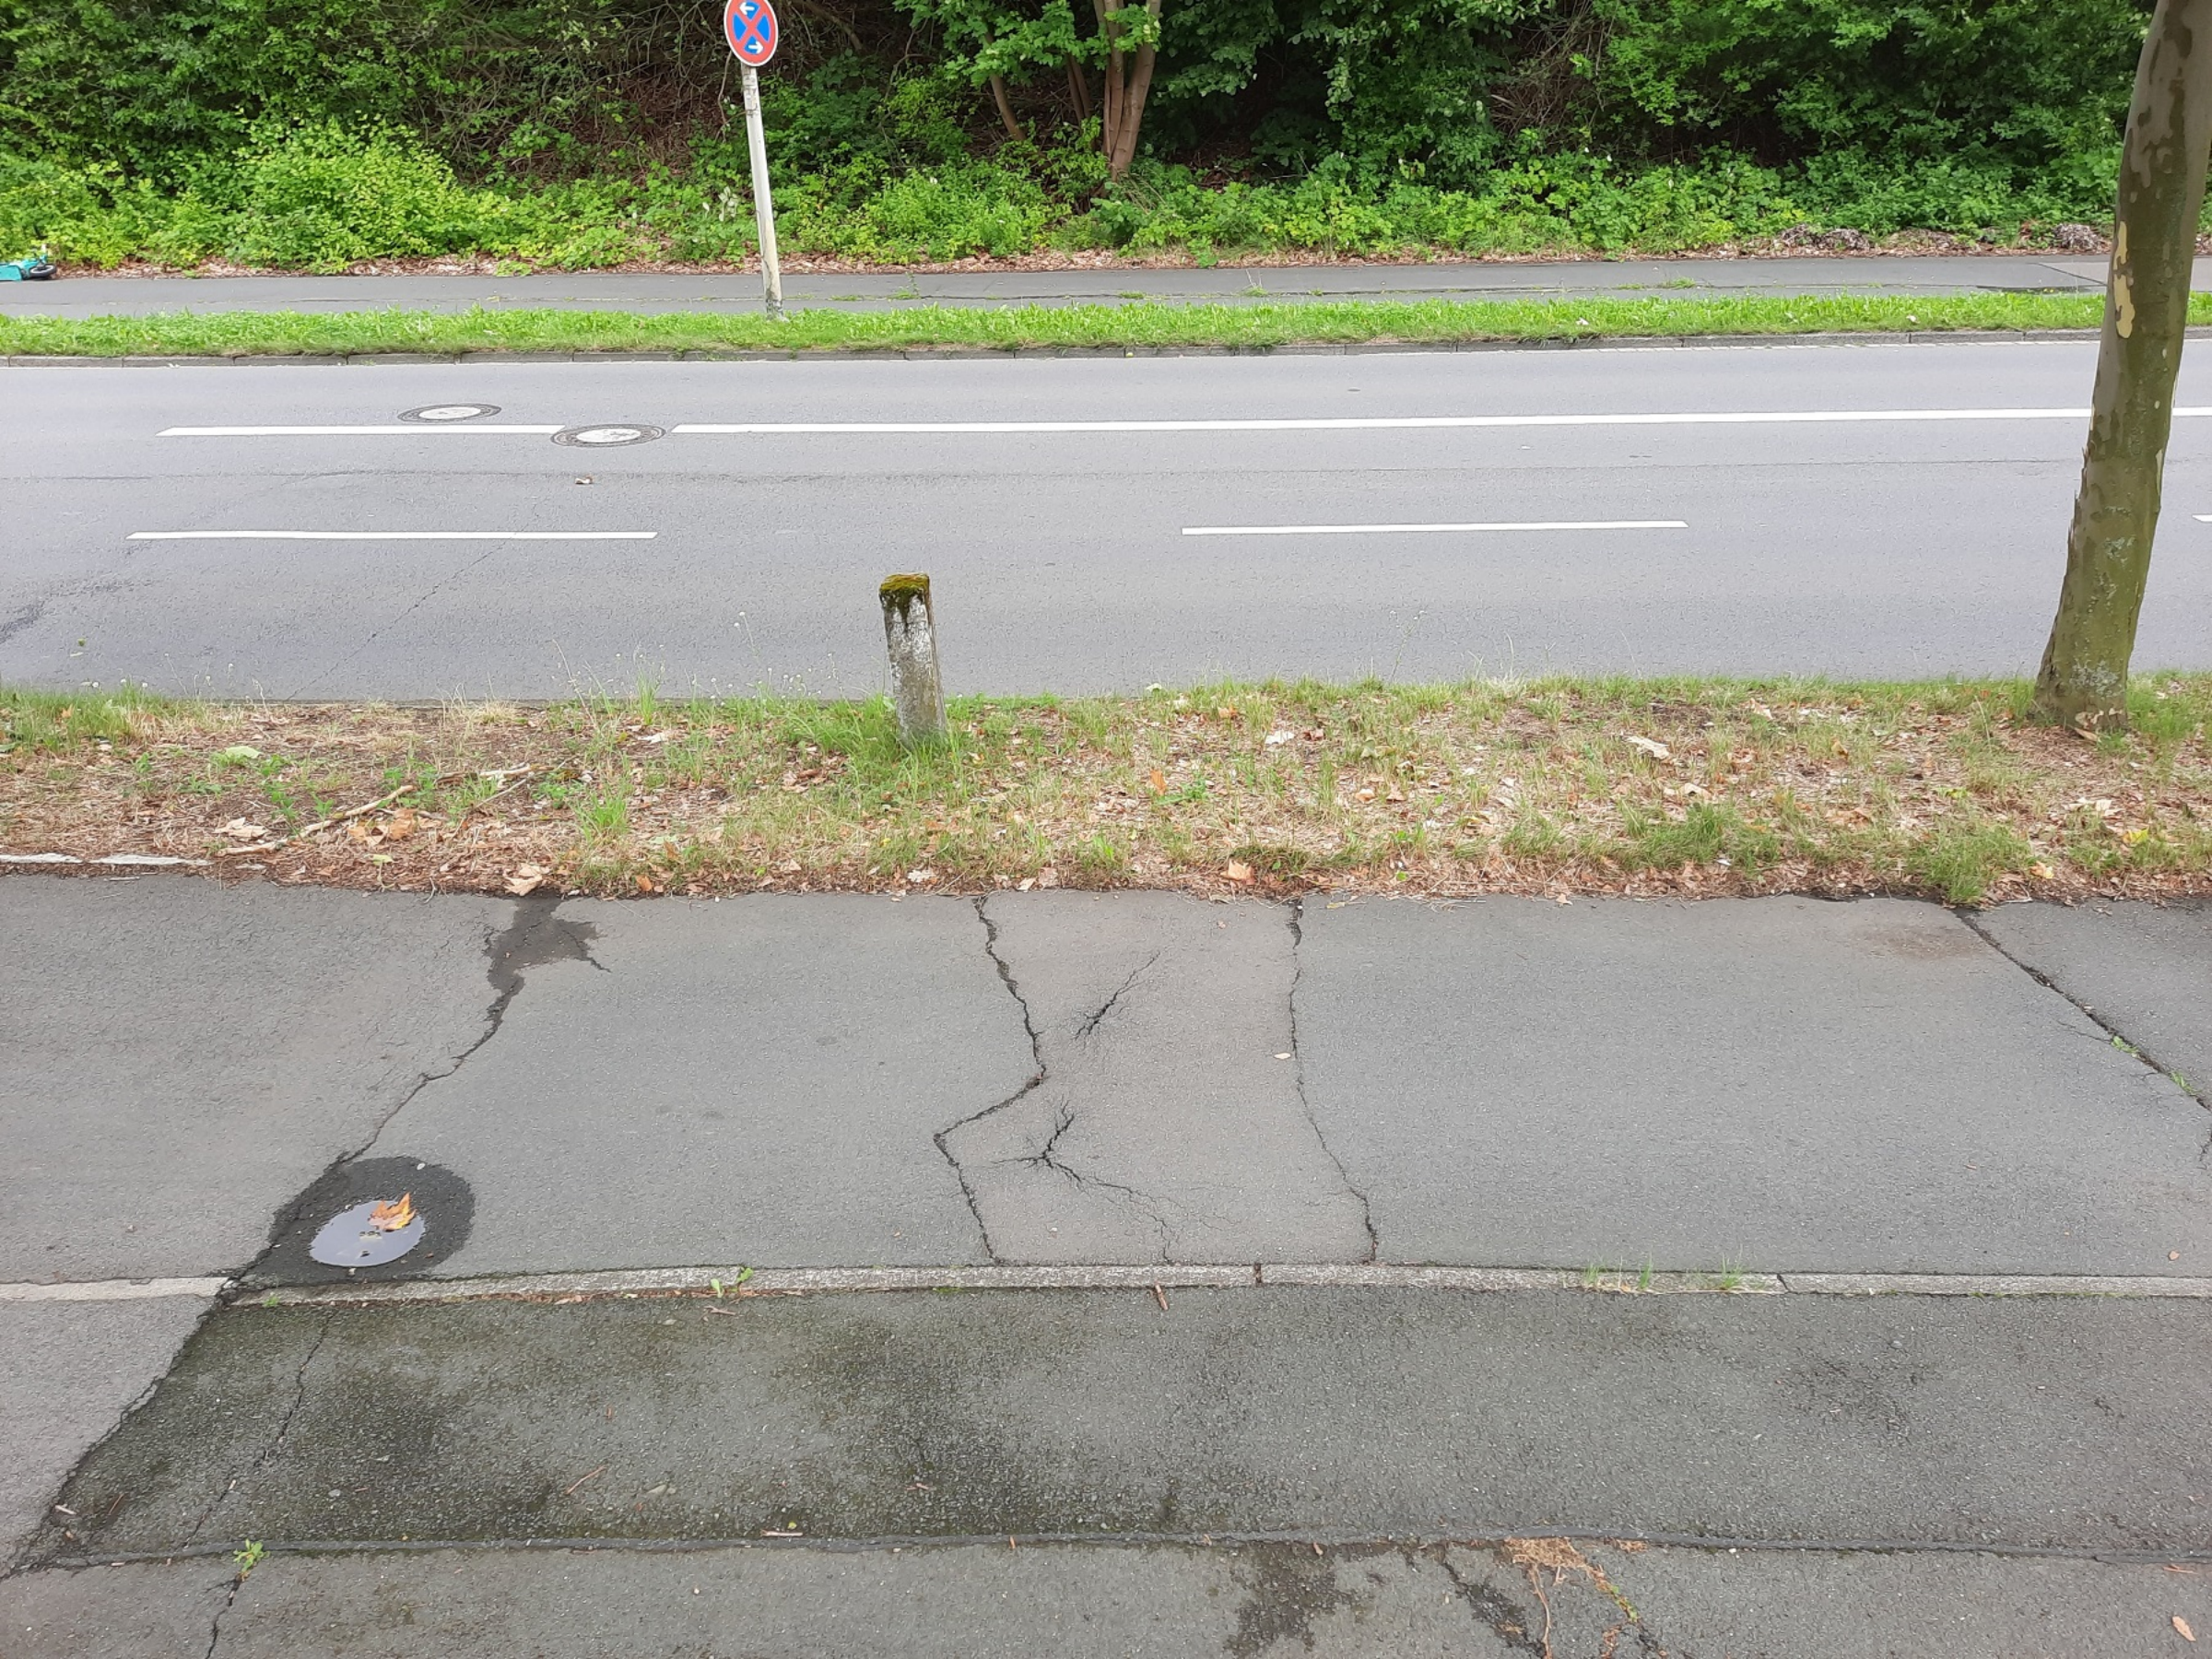
Ein deutlicher Teil der Schäden an den asphaltierten Rad- und Gehwegflächen findet sich jedoch auch in Bereichen, wo Baumwurzeln nicht die Ursache sein können, sondern andere Probleme, z.B. im Unterbau, vorliegen müssen (Bilder 3 bis 6).
