Betreff:  
**Geschützter Radfahrstreifen in der Ackerstraße: Änderungsantrag zur Vorlage 23-21170**

Datum:  
09.08.2023

Beratungsfolge:  
Stadtbezirksrat im Stadtbezirk 130 Mitte (Entscheidung)

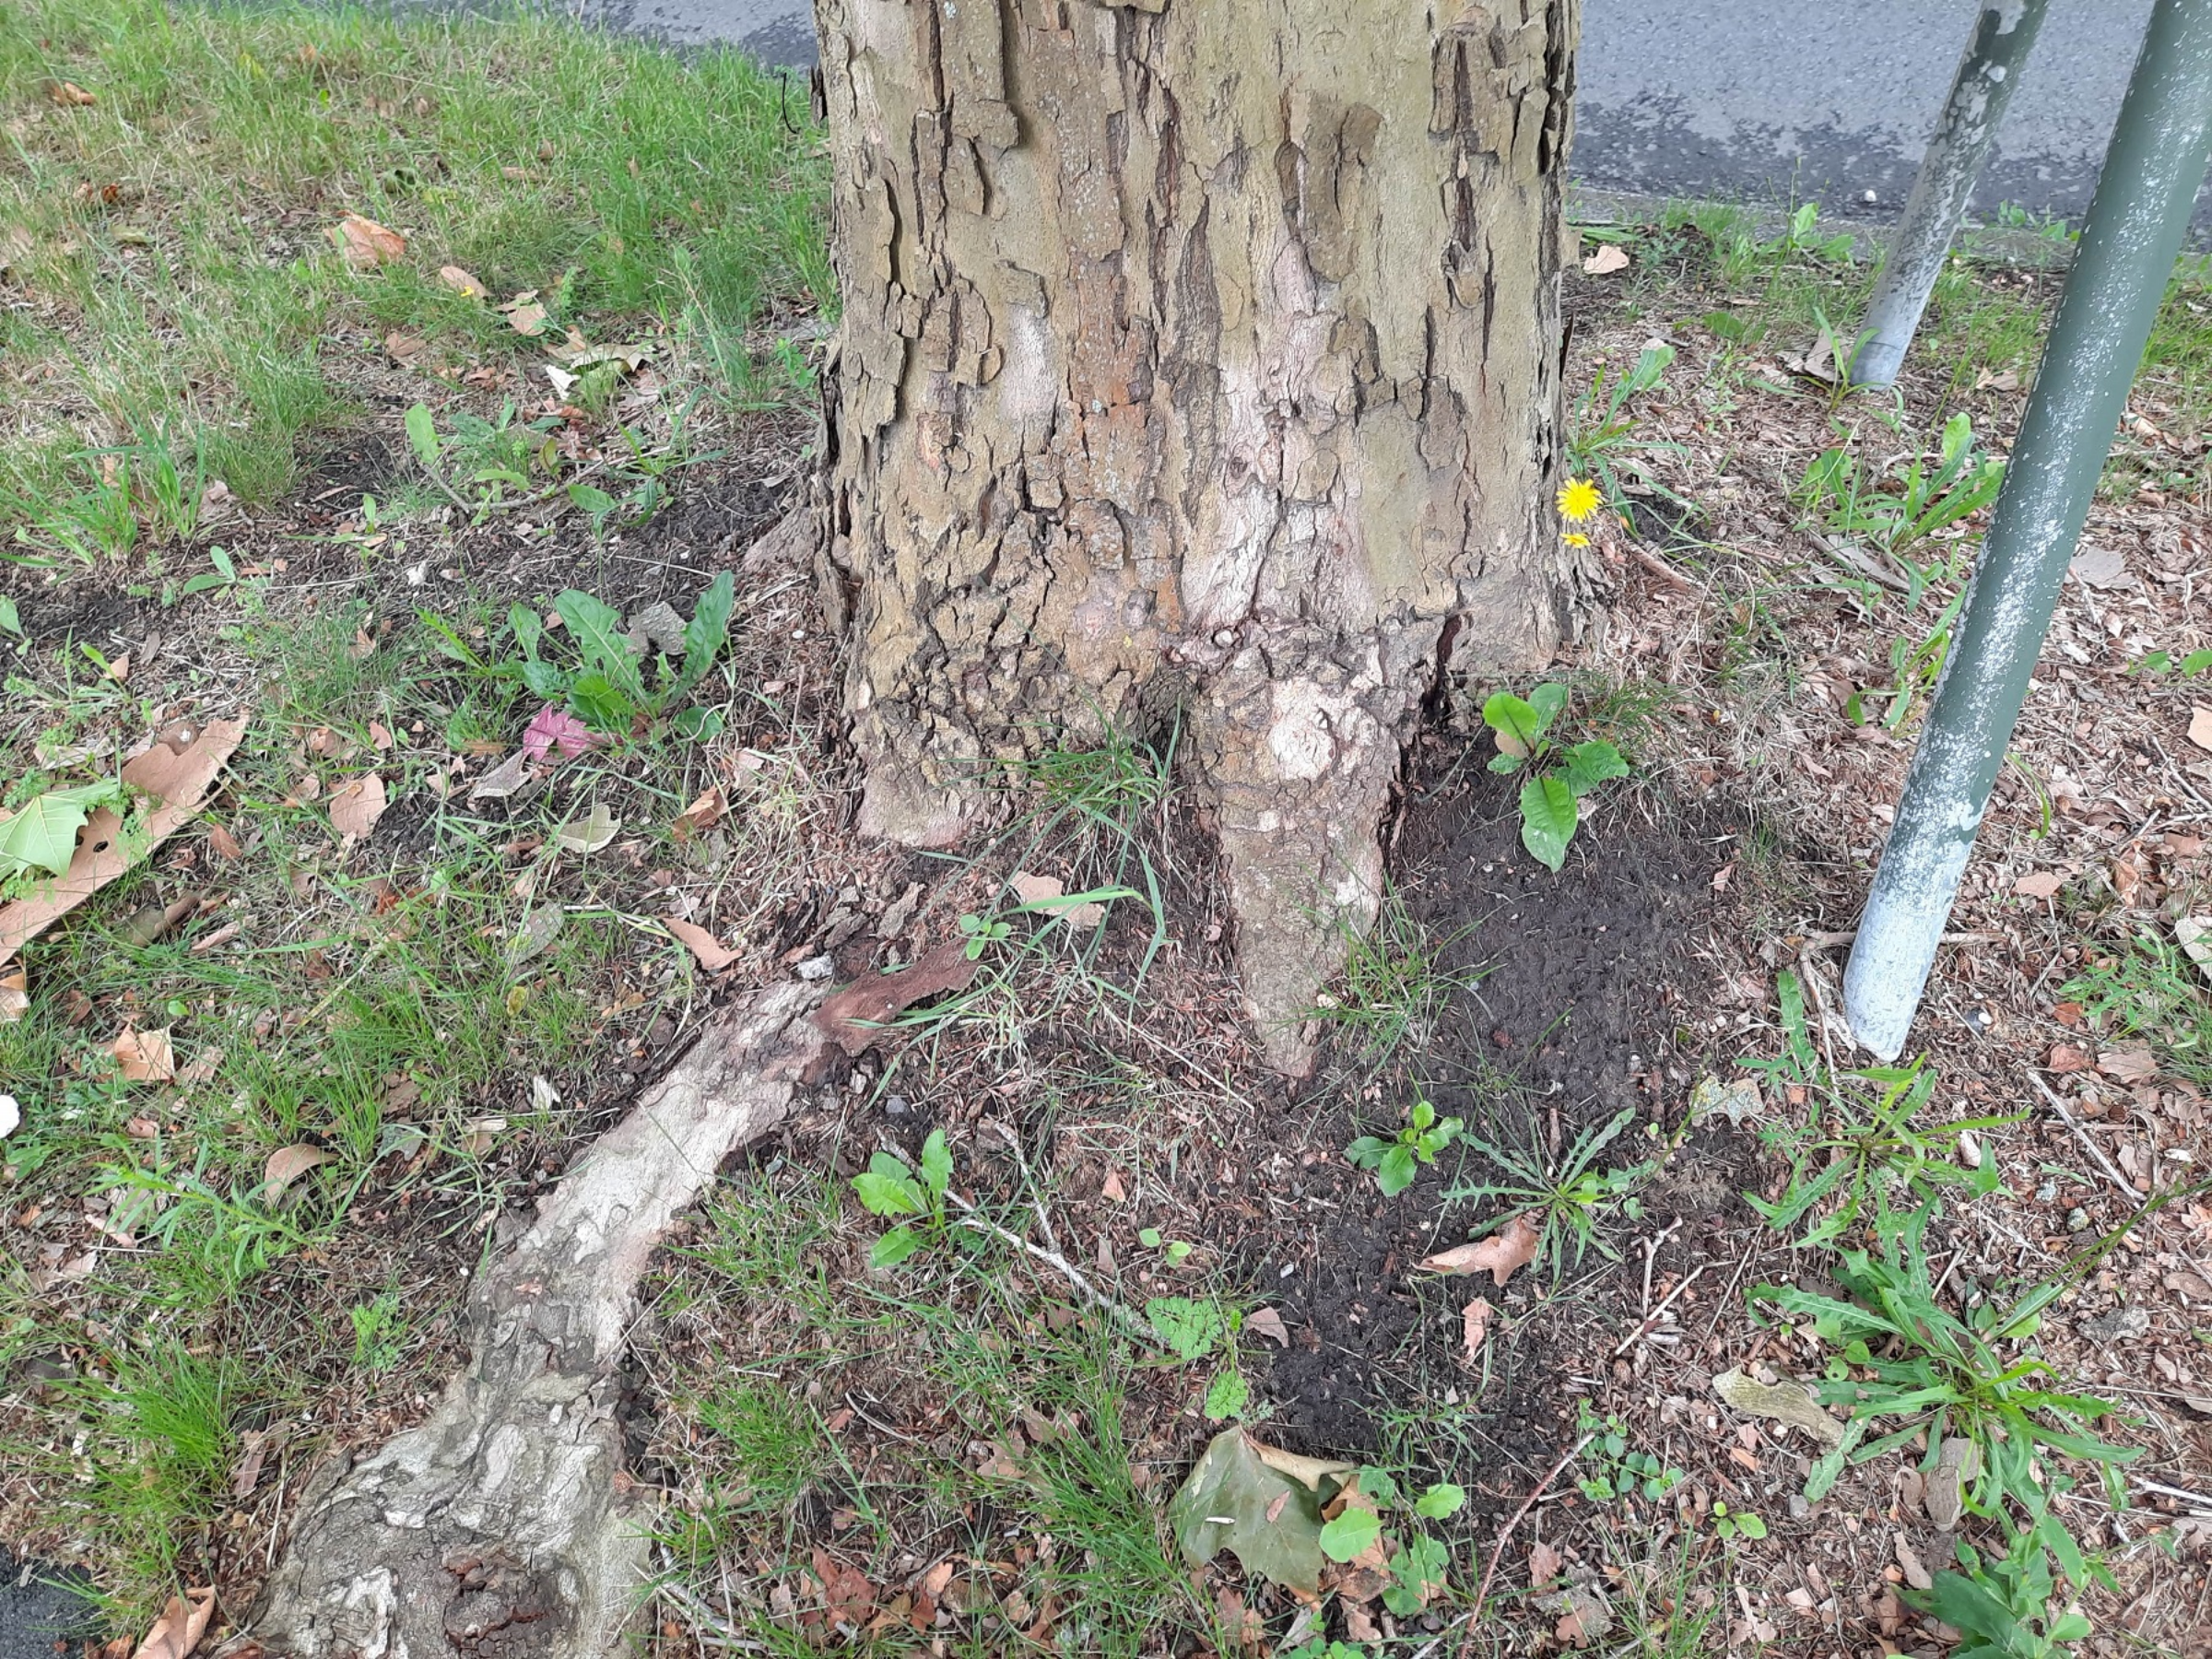
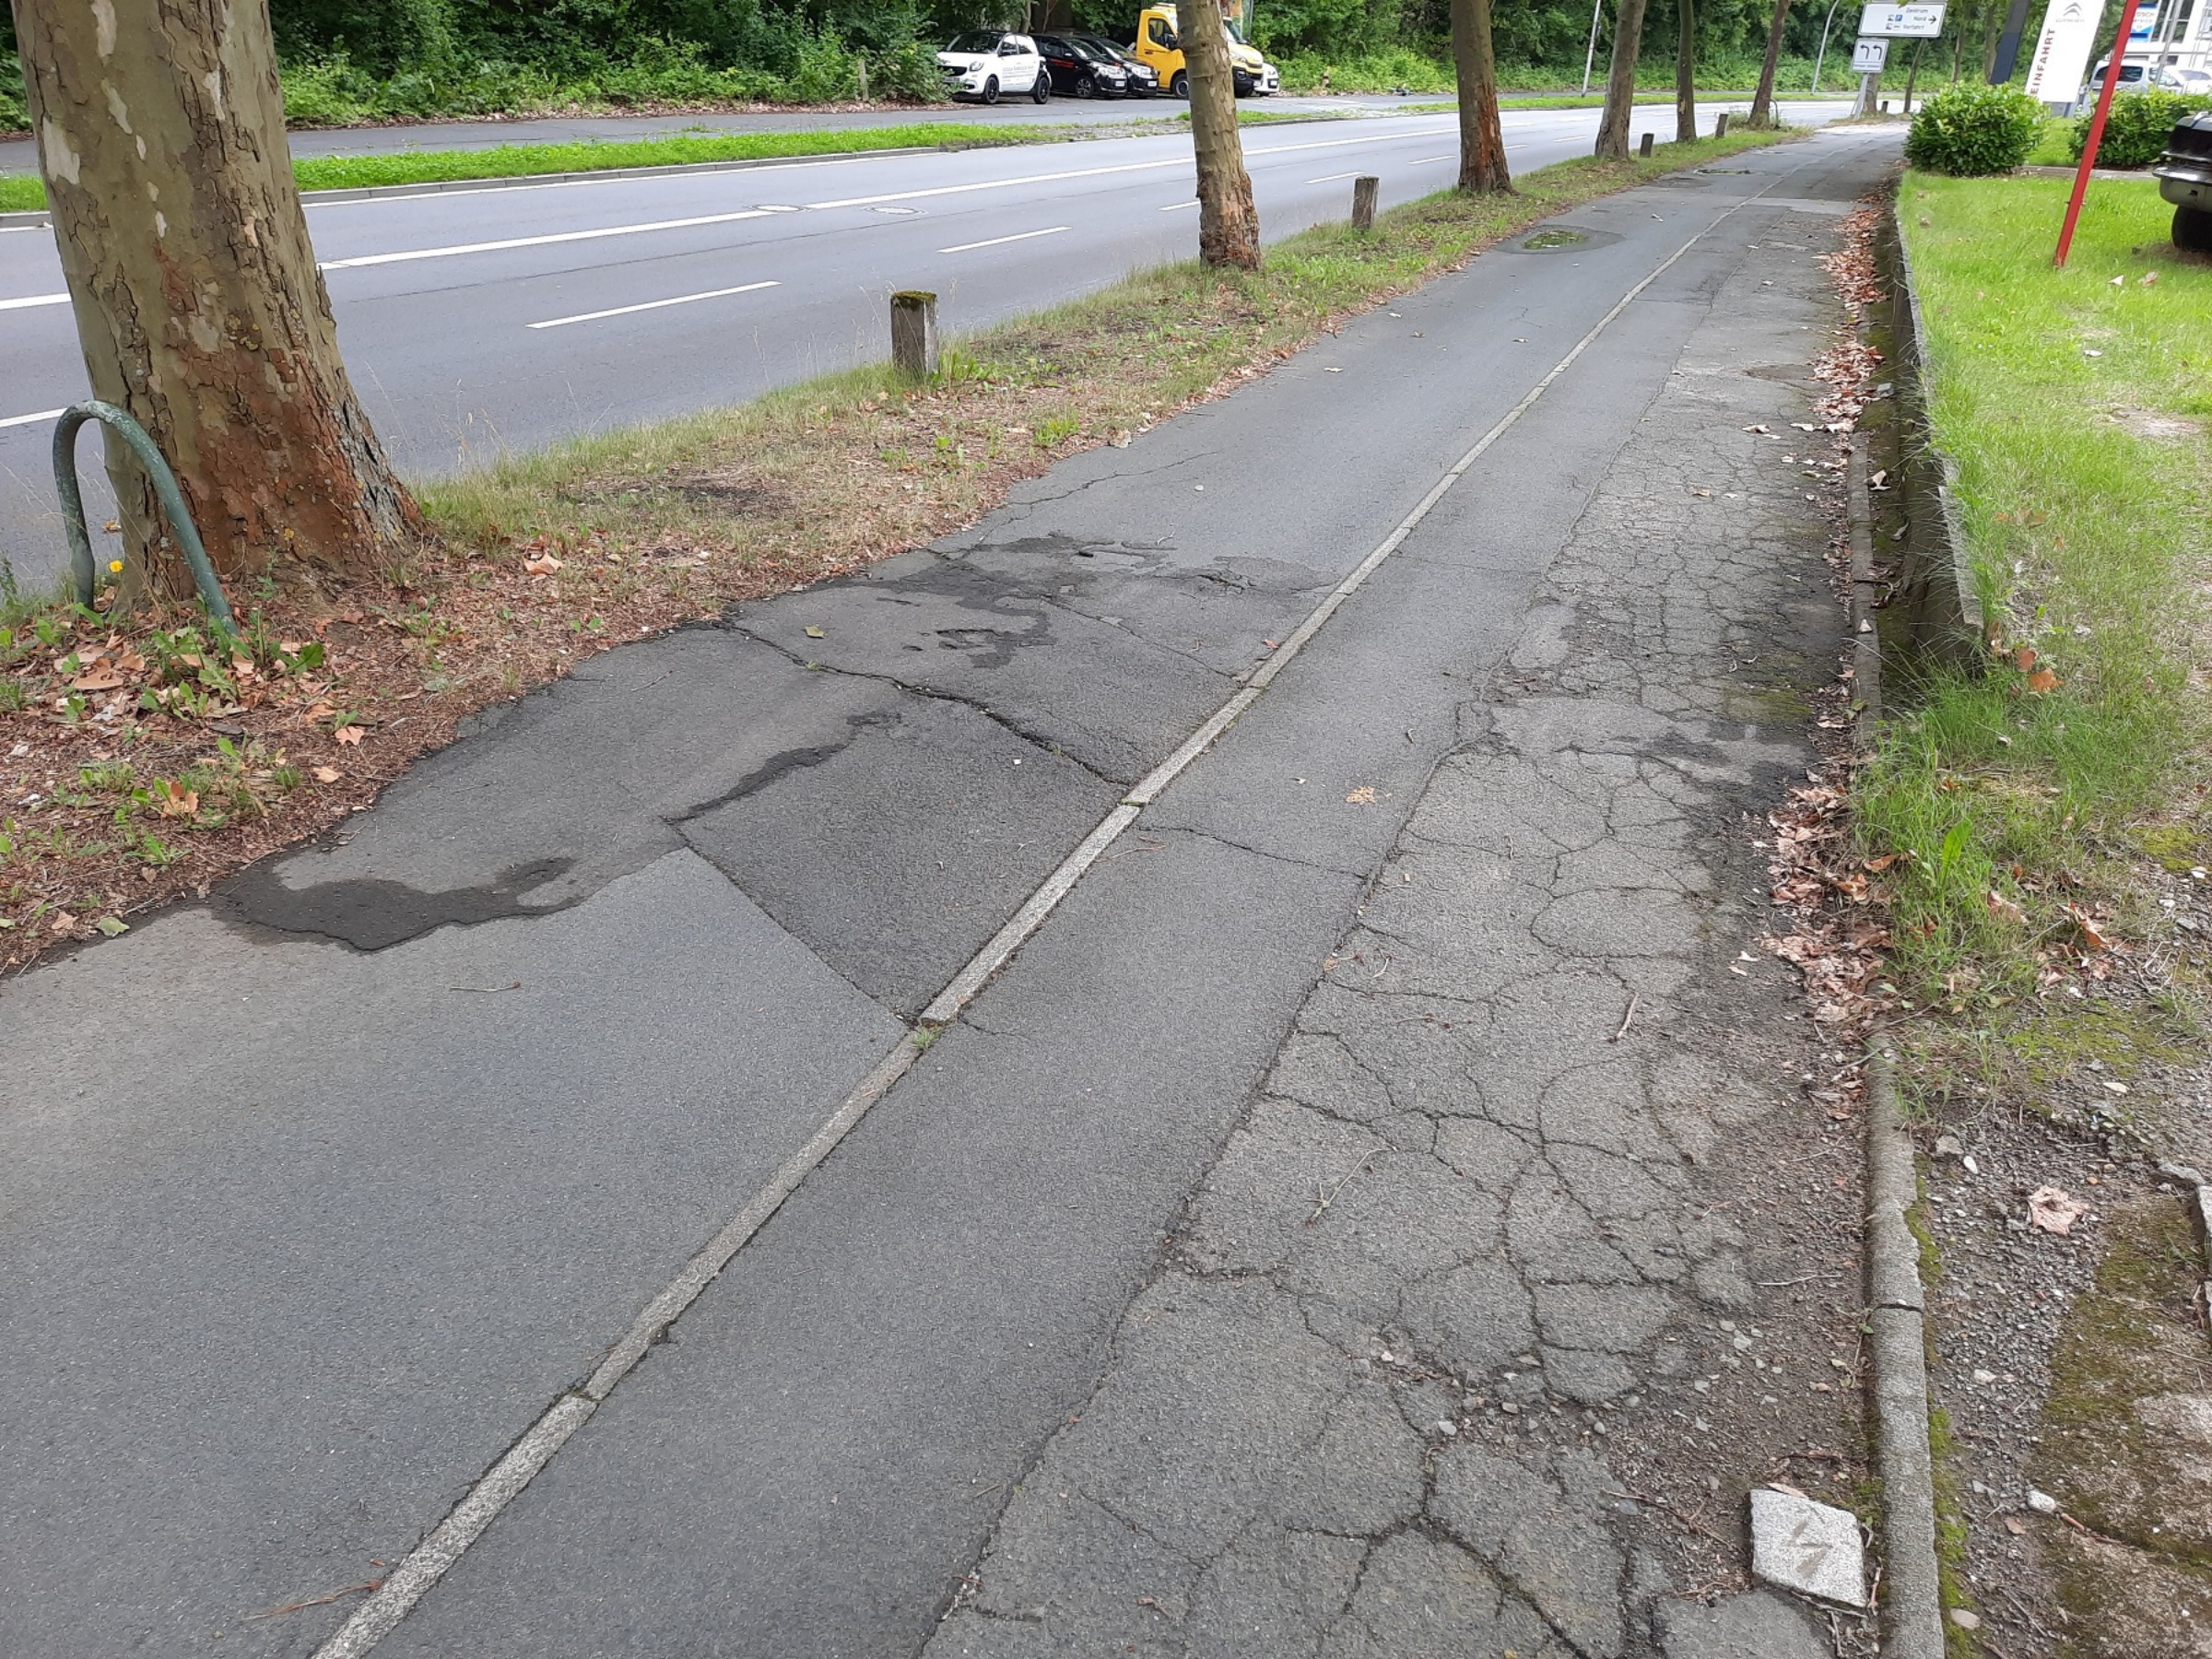
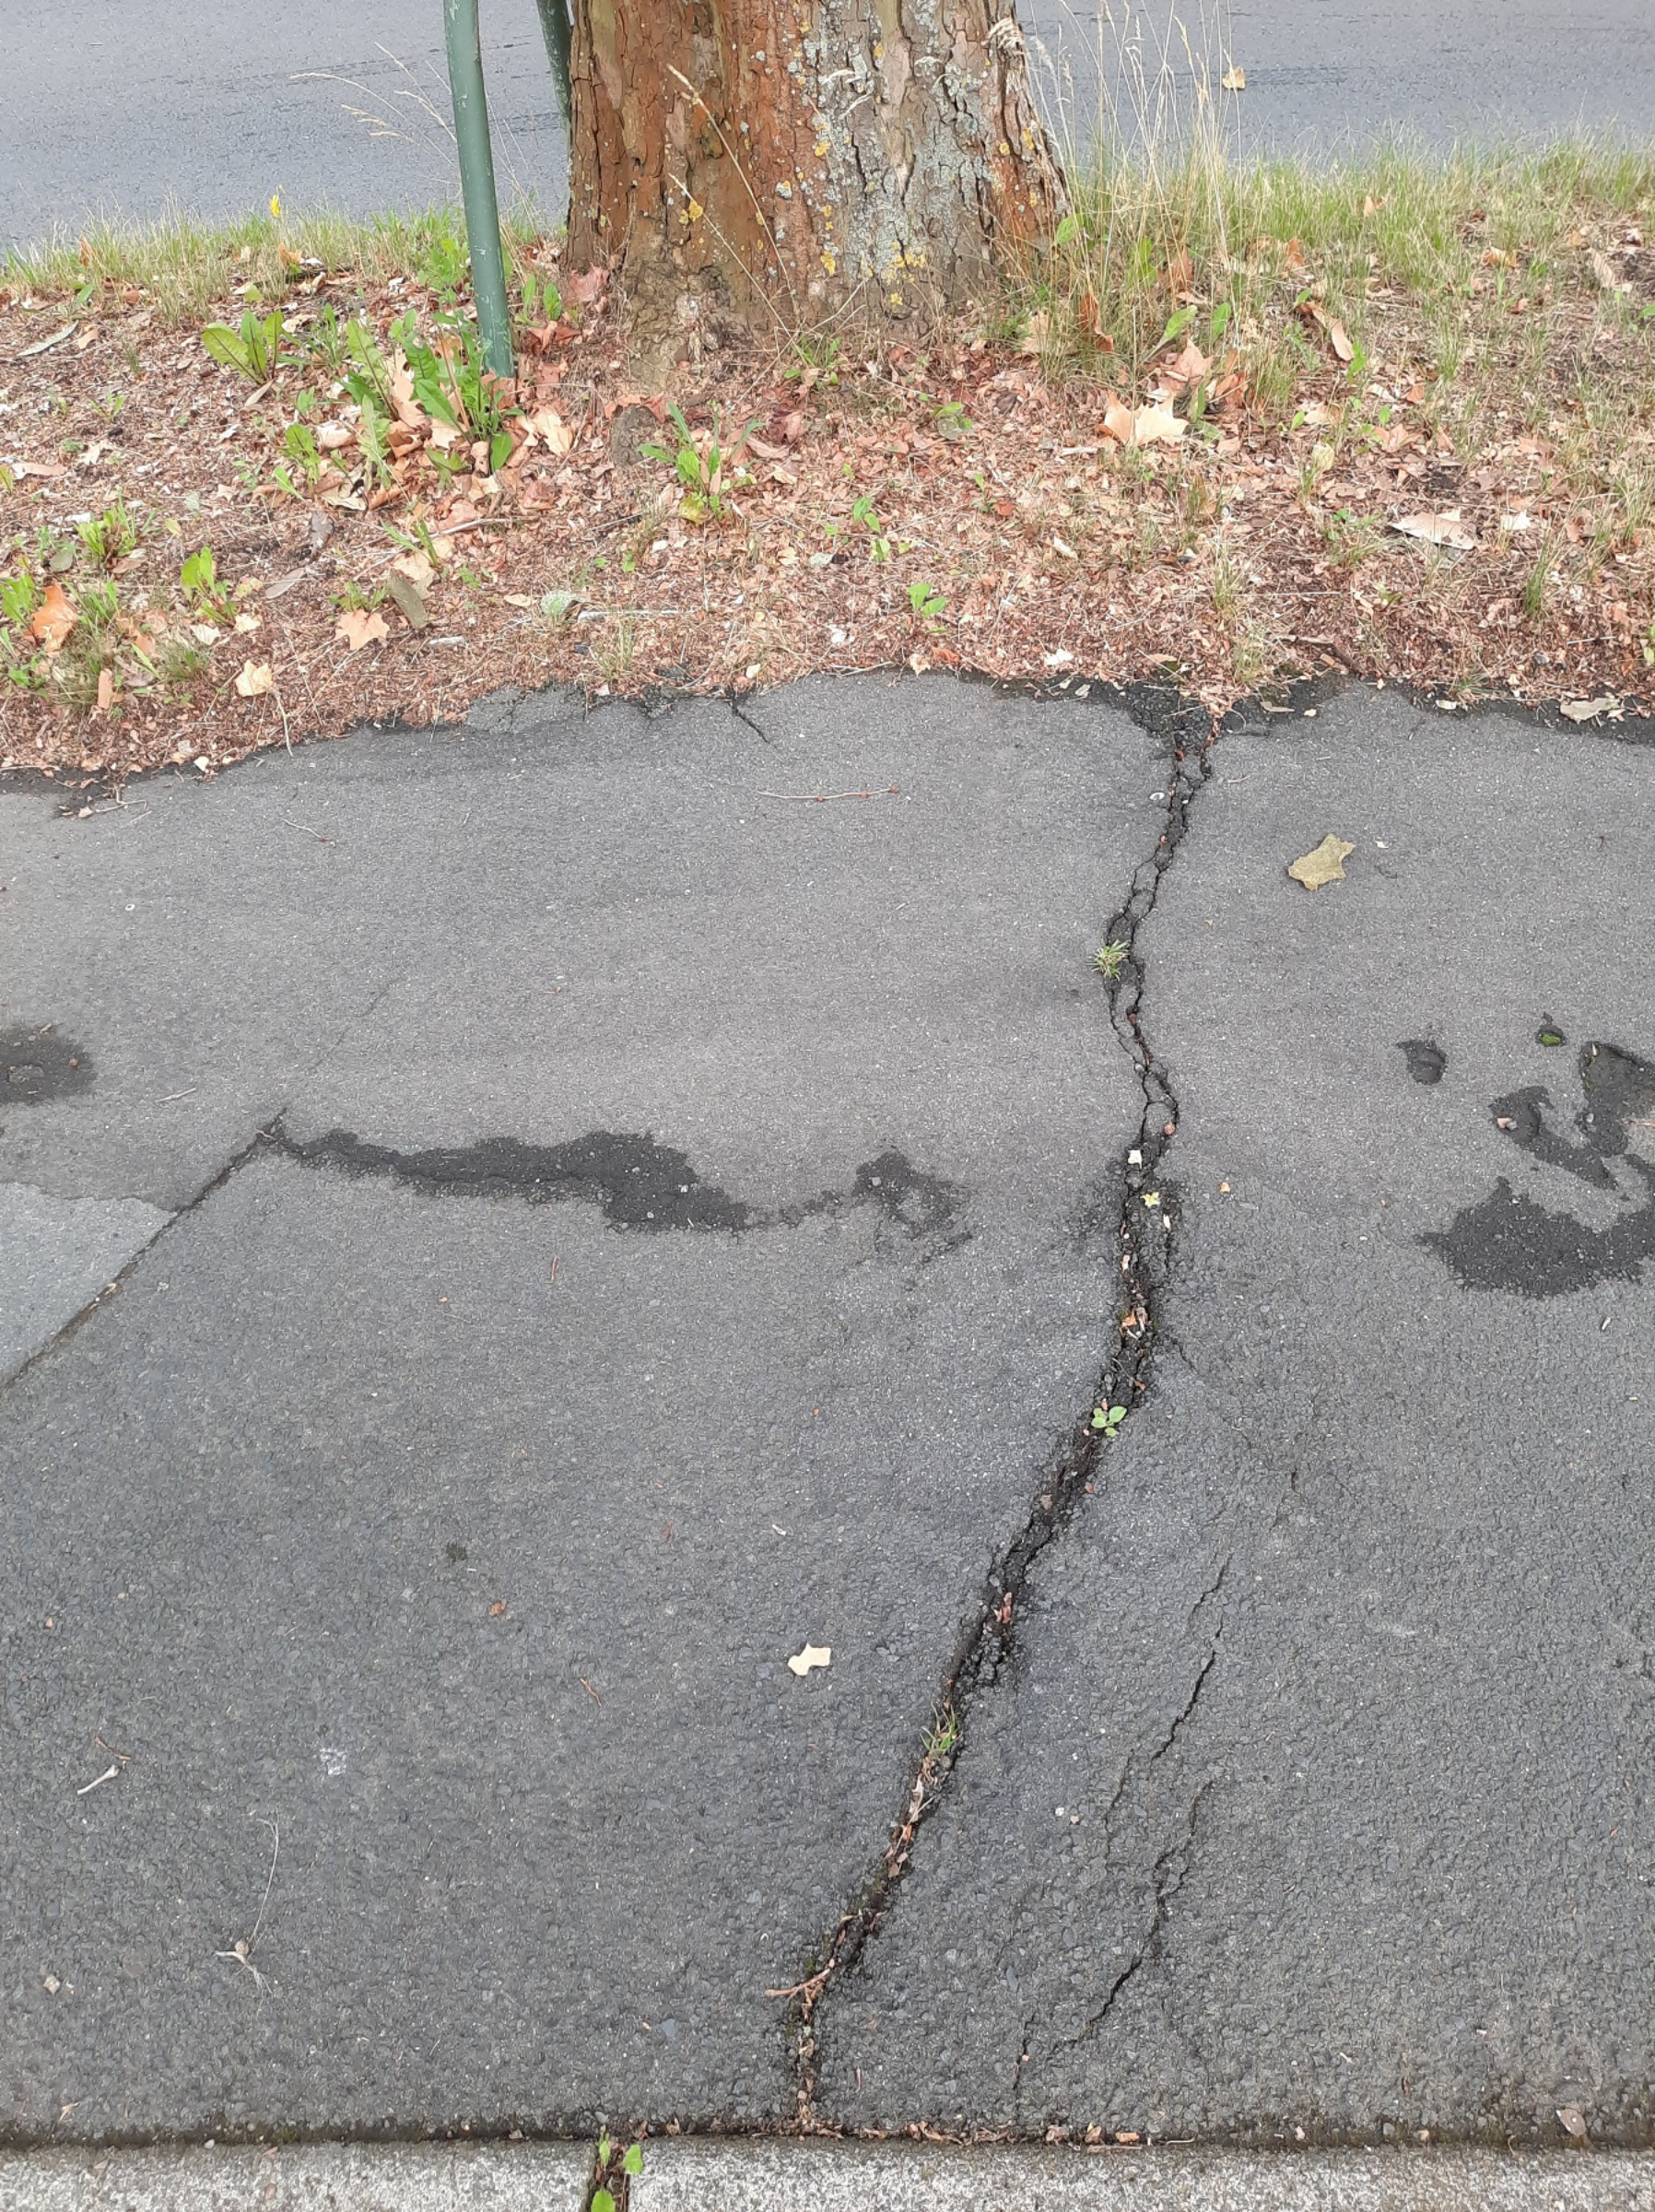
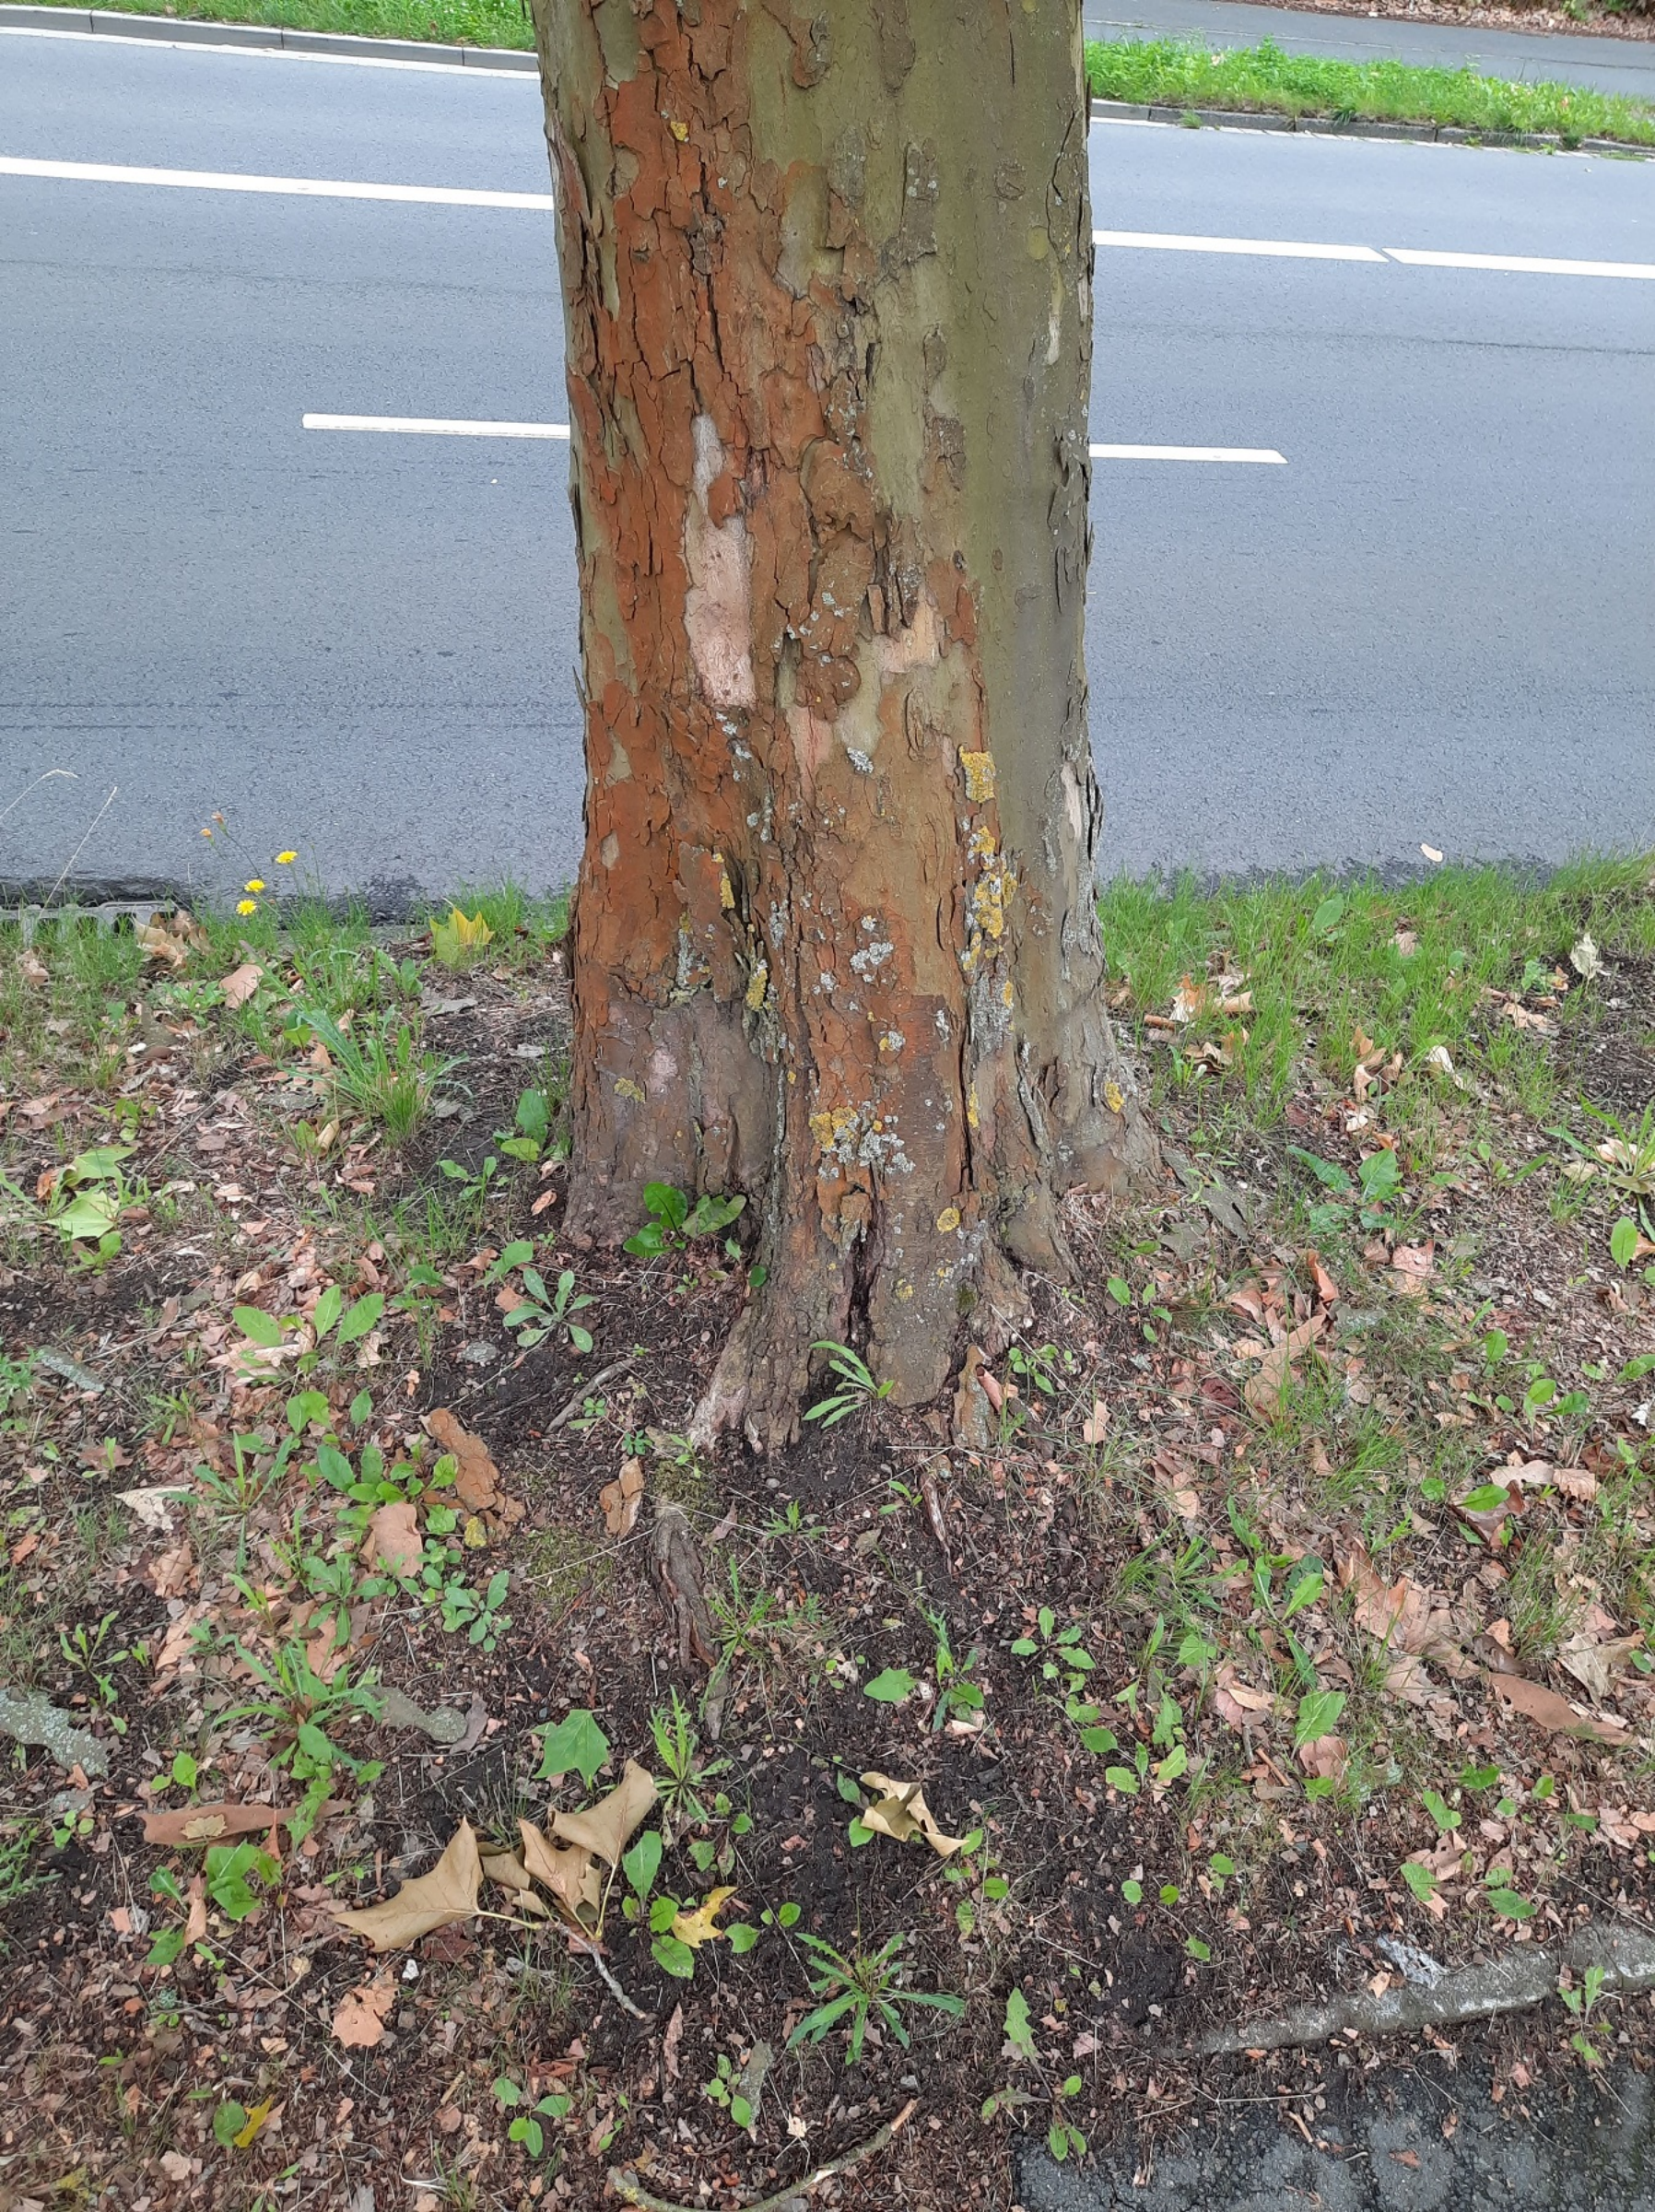
Gleichzeitig sind diejenigen Bäume, deren Wurzeln offenbar für Durchbrüche des Belages verantwortlich sind, erkennbar krank und vorgeschädigt (Bilder 7 bis 10). Deren Standfestigkeit ist zweifelhaft. Eine Entfernung solcher Bäume dürfte im Sinne der Wegesicherung unerlässlich werden, womit jedoch auch die Sanierungsmöglichkeit für Rad- und Gehweg wieder gegeben ist.

Die vorhandenen Abschnitte des Rad- und Fußweges werden den technischen Anforderungen entsprechend instandgesetzt und zur gefahrungsfreien Nutzung hergerichtet. Die Bäume des gesamten Abschnitts werden eingehend auf ihre Vitalität und Standfestigkeit überprüft. Geschädigte Bäume werden entfernt.
